■ タイトル

鉄筋束の荷卸し中に端太角材と鉄筋束の間に指を挟まれ負傷

■ 基本情報〔土木・**建築**〕

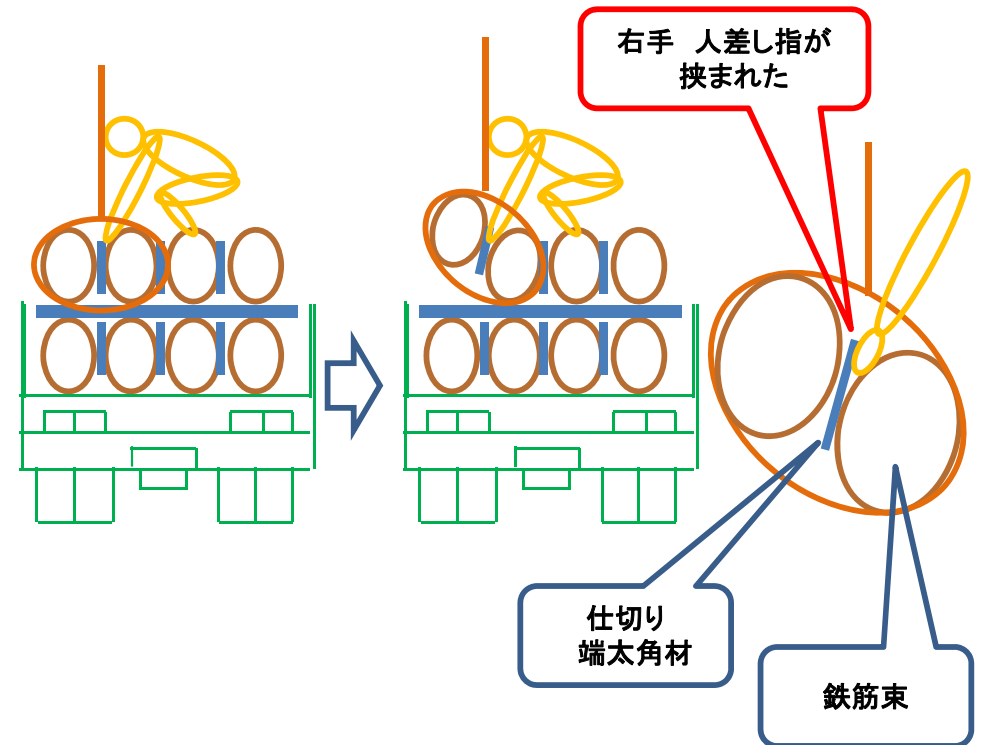
■ 発生状況図

現場に搬入した加工済みの鉄筋に対して、50tラフターで2束ずつ荷卸しを行おうとしたが、地切り後に荷姿がくずれたため、仕切りのバタ角材と鉄筋束の間に右手人差し指が挟まれ負傷した。

- ① 本来ならば1束ずつ荷下ろしを行うところを、時間短縮の為に鉄筋束を2束ずつ玉掛けした。
- ② 荷崩れしやすい吊り荷の中に、直接手を入れてバタ角材を抑えようとした危険予知意識の欠如
- ③ 請負者側がスポット業者などの軽微な作業に対する認識が甘く、作業手順の確認がなされていなかった。

- ① 安易な近道行為をさせないように、職員が荷卸しに立ち会う
- ② 鉄筋束の様なバラ物は荷崩れがしやすいことを周知徹底させ、安易な行動をとらないよう教育を行う。
- ③ 朝礼後のミーティングに全員を参加させ、作業手順の確認を行い、実施してることを確認する。
