**突風で枕木材(発砲樹脂板)が飛散し首に当たり打撲・捻挫**

## ■ 基本情報〔土木・建築〕 不明

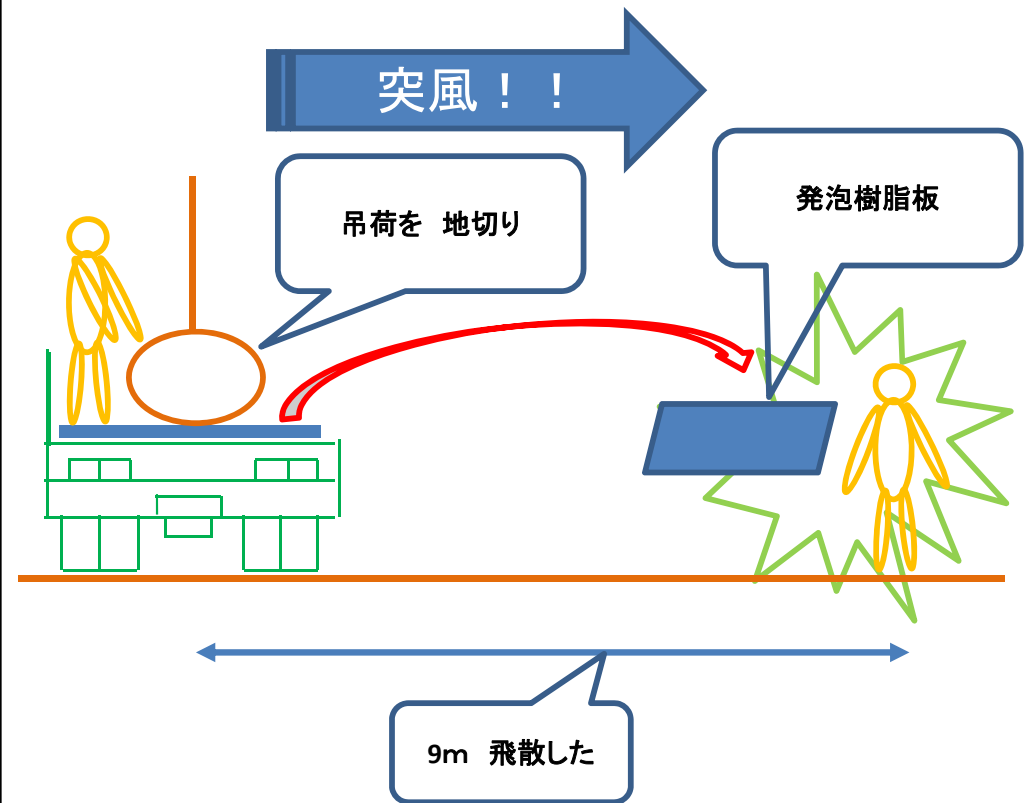
## ■ 発生状況図

積載型トラッククレーンの車上で、板金工事材をステージに荷下ろす際、枕木にしていたスタイロフォーム材（発砲樹脂1800×900 t=50 W=2kg）が地切した瞬間、突風により飛散、9m離れて移動中の作業員の首に当たり被災した。

- ① 突風が吹くことを想定していなかった。
- ② 不適切な（風に飛びやすい）枕木材を使用した。
- ③ 突風に対する警戒措置がなかった。

- ① 朝礼(作業前ミーティング)時に、天候を踏まえた危険予知を行うよう指導。
- ② 枕木には、風に飛びやすいもの（軽い・平たい）は使用しないよう指導。
- ③ 気象状況で危険を感じた場合は、作業を中断・中止するよう指導。
