コンクリートポンプ車 総合改善委員会

報 告 書

(社) 日本建設機械化協会

第一分科会報告書

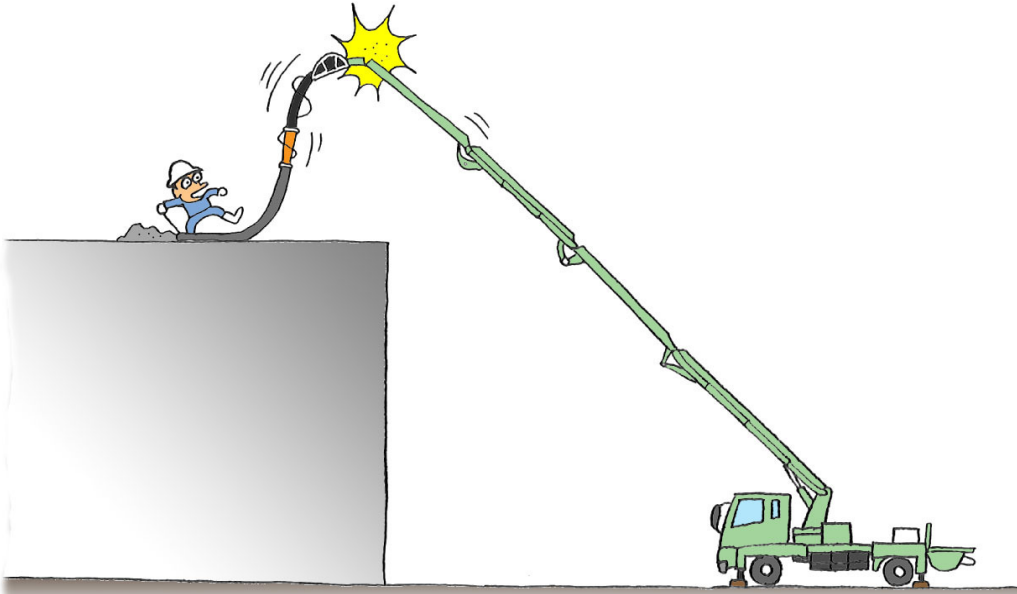
発生年月日・時間	平成21年7月4日 午前11時頃
元請名	K建設
現場名	建築工事現場
発生場所	山口県S市
事故の形態	<input type="checkbox"/> 転落 <input type="checkbox"/> 転倒 <input type="checkbox"/> 飛来落下 <input type="checkbox"/> 挟まれ <input checked="" type="checkbox"/> その他 *具体的に ブーム折損事故
事故の種類	<input type="checkbox"/> 人身(<input type="checkbox"/> 死亡 <input type="checkbox"/> 全治 <input type="checkbox"/> ヶ月 <input type="checkbox"/> 週間 <input type="checkbox"/> 入院 <input type="checkbox"/> 通院) <input type="checkbox"/> 物損
被災者名・年齢	氏名 _____ 歳 _____
被災者の職種	従業員 他職種 *具体的に _____
労災の処理	元請 圧送業者 健康保険 その他 _____
コンクリートの配合・数量	不明
ポンプ車の型式	ピストン式26m4段M型ブーム車、平成10年10月製
事故の状況	<p>ブーム姿勢45度でスロープを打設中、第4ブームの先端から約30cmの部分が折損。ブーム下板がまだつながった状態で先端部がゆっくり降下し、現場のスロープの上に落下した。幸いにも人身事故には至らなかった。</p> <p>事故機は平成10年製造の同型機種種の第2号機。直近の特定自主検査を平成20年12月に実施していた。</p>
<p>事故の略図(イメージ図です。実際の事故状況とは異なります)</p> <div style="text-align: center;">

</div>	
原因と対策	<p>折損箇所には上板の1/3程度に以前からクラックが入っていたと思われるサビが見受けられ、ブーム内部もクラックから浸透した水分により、かなりサビた状態であった。ブーム内部の腐食による折損事故の可能性が高い。また、第4ブームに打痕の痕が多く、日頃のブームの取り扱い方が粗雑であったのでは想像される。</p> <p>◆日頃からの点検を徹底すること。クラック等が見つかった場合は速やかに補修することが安衛法で定められている。(労働安全衛生規則第171条)</p>

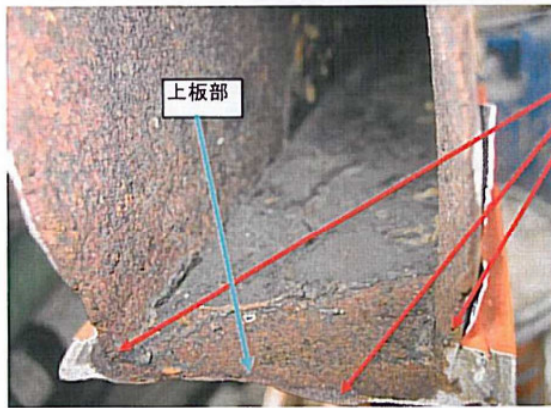
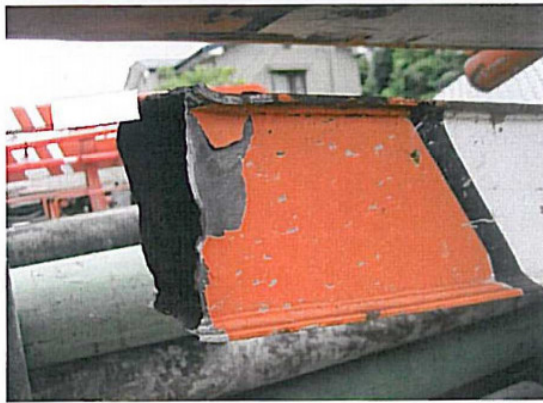
NO.47-ム根元側
(フォーム内面錆が見られる)
(破損部は上板1/3程度錆びていた)

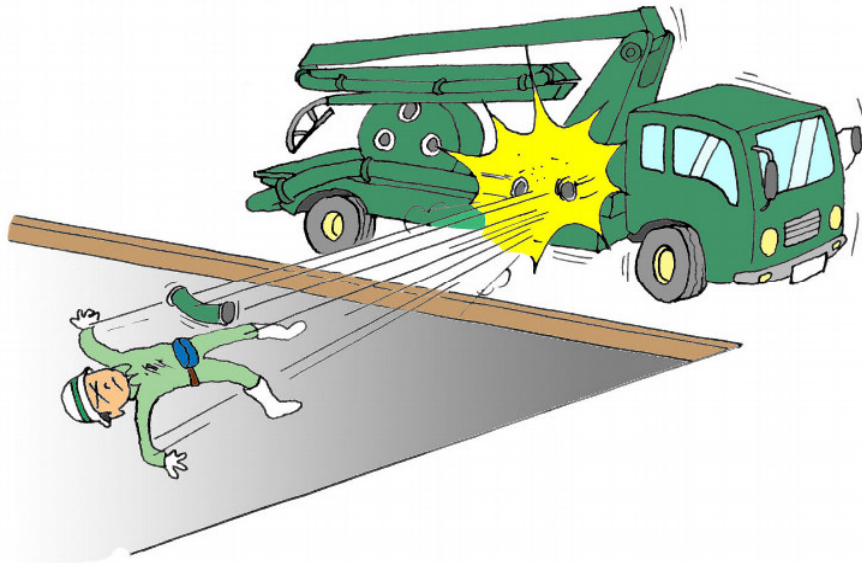
発生年月日・時間	平成21年8月17日 午前11時30分頃
元請名	S社
現場名	個人住宅新築工事現場
発生場所	東京都
事故の形態	転落 転倒 飛来落下 挟まれ ○ その他 *具体的に 圧気による暴発
事故の種類	○ 人身(○ 死亡 全治 3ヶ月 週間 入院 通院) 物損
被災者名・年齢	氏名 49歳
被災者の職種	○ 従業員 他職種 *具体的に 圧送工(オペレータ)、経験20年
労災の処理	○ 元請 圧送業者 健康保険 その他
コンクリートの配合・数量	30-18-20-N、24m ³
ポンプ車の型式	スクィーズ式 2.75t 3段Z型14mブーム車
事故の状況	住宅1Fスラブ打設工事を9時より開始。11時30分頃、6台目のミキサ車で打設作業を完了し、ポンプ車内の残コンクリートをミキサ車へ返す作業をしていたところ、ブーム輸送管内で閉塞。閉塞箇所を調べていたオペレータが旋回台への90°ベント管を取り外した瞬間、爆裂的に生コンが噴出し、オペレータの胸部に激突、死亡した。

原因と対策	<p>輸送管内に圧気を減圧しないままジョイントを外したことが原因。 その他、直接の原因ではないが、元請が圧送工(基礎→土工→圧送:3次下請)を安全会議や打合せ、当日のKY活動に招集していないこと、事故機の特定制自主検査が平成17年以降行われていないどころか、被災したオペレータの運転免許証が失効していたのを確認していないこと、道路使用許可の有効期限が前日で切れていたことなど、安全管理に大いに問題がある状況であった。</p> <p>事故を起こした元請会社では、圧送業者への発注を分離発注に変更し、会議への参加、安全教育の徹底を行うとともに、メーカー等に協力依頼し、事故再発防止に向けた勉強会を開催することとしている。</p> <p>◆輸送管内の閉塞を解除する際は、管内に残った圧気による暴発のおそれがあることを常に想定し、ジョイントを一気に外さず少しずつ緩め、ゴムパッキンを少しずつ脇からペーストが空気とともに噴出するのが収まってから、ゆっくり解除することが必要である。</p>
-------	--

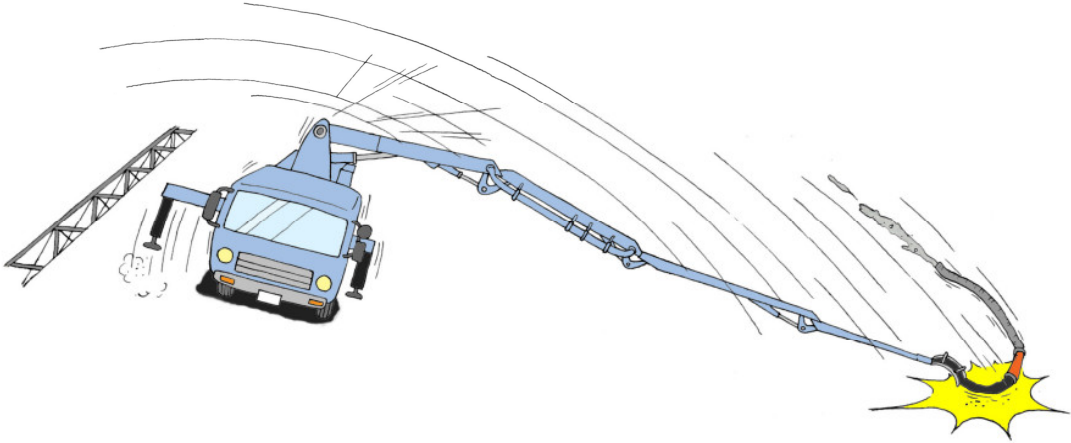
</div>			
原因と対策	<p>旋回ギアに不具合があり、これが原因でブームが自走旋回してしまった模様。</p> <p>◆コンクリートポンプ車の法定点検、日常点検において、旋回ギアに亀裂や磨耗がないか、取付ボルト類にゆるみ・折損・脱落がないか、旋回させた際に引っ掛かりや異音がないかに留意して点検することが重要である。</p>

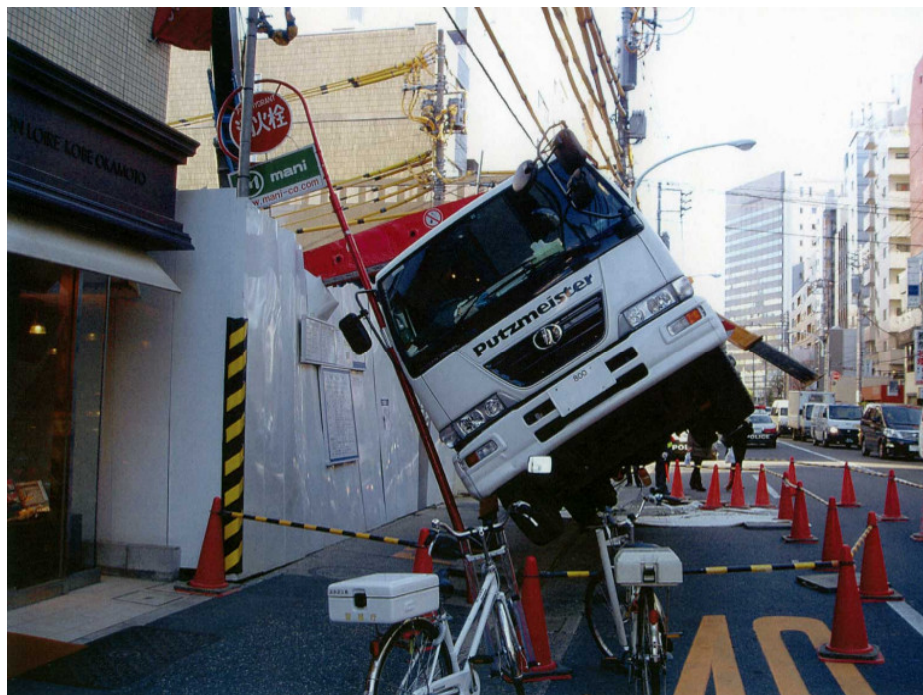
事故現場の写真

原因と対策	<p>当該機種は省スペース型のアウトリガが特徴であるが、現場事情によりブームをほぼ水平状態で伸ばす作業で、かつ先端部のホースを延長接続していたことにより、メーカーの許容荷重値を大幅に超える荷重が先端部にかかったことが転倒の原因である。 (調査によるとメーカーの許容荷重値165kgに対し、324kgの荷重がかかったと推測される。) 事故を起こした圧送会社では、ポンプ車設置・ブーム伸長時・圧送中の水平角度の確認、ブーム振幅量の低減、ブームに過荷重をかけない先端部への配慮に努めることとしている。</p>
-------	---

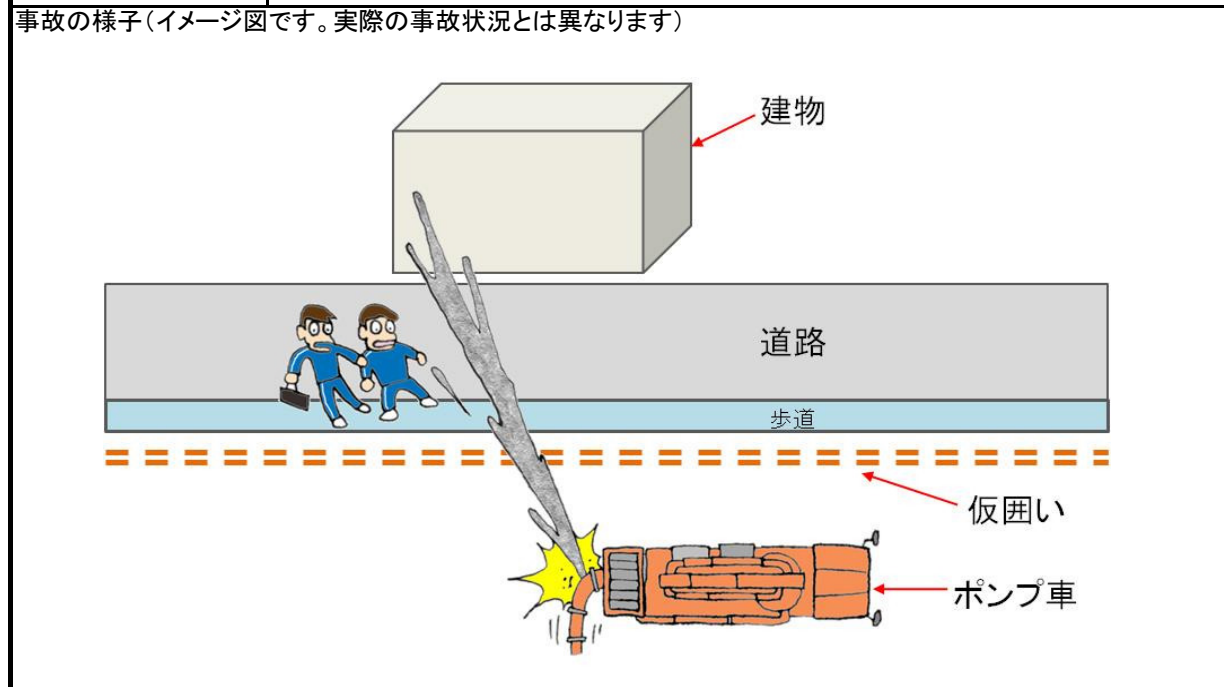
発生年月日・時間	平成22年4月17日(土) 午前10時30分頃
元請名	不明
現場名・工事種別	建築工事現場
発生場所	京都府K市
事故の形態	転落 転倒 飛来落下 挟まれ 巻き込まれ 感電 ブーム折損 アウトリガ折損 旋回台関連 (輸送管破裂) 圧気による その他 ※具体的に()
事故の種類	人身() 死亡 全治 ヶ月 週間 入院 通院) (物損) ※具体的に(通行人、近隣建物への生コン飛散)
被災者名・年齢	氏名
被災者の職種・経験	従業員 他職種 ※具体的に()
労災の処理	元請 圧送業者 その他 ※具体的に()
コンクリートの配合・数量	不明
ポンプ車の機種・車歴	ピストン式10t配管車 H8年12月登録
事故の状況	建築工事にて7階部分を打設中、ポンプ車の根元175A曲り管が破裂し、生コンが通行人の高校生4名と、向側の建物に飛散した。 幸い人身事故には至らず、高校生が着ていた運動着を圧送会社が弁償し、保護者に謝罪。圧送作業中断のために返却した生コン代も圧送会社の保険で対応した。 生コンが飛散した建物については、現場側が洗浄を手配した。

原因と対策	調査の結果、曲り管の補強板溶接部の磨耗が局部的に進み、肉厚の低下により破裂に至ったと判断された。 事故を起こした圧送会社および所属の組合では、根元曲り管破裂事故の再発防止策をまとめ、組合員に周知徹底を図っている。再発防止策の概要は以下のとおり。 ◆点検周期を短く(始業前の打音・目視、月2回以上の打音・目視・超音波による肉厚測定)、かつ測定場所を増やし(特に補強部内面の磨耗状態点検)、測定記録を保管する。 ◆175A曲り管(6.5MPa)については、肉厚3mmを切った段階で、週1回以上の上記点検を行い、補強部内面に異常が認められた時点で交換とする。 ◆根元曲り管部に養生を施し、破裂時の飛散防止。現場との設置場所や仮設養生設備の十分な協議。 ◆適正な吐出量・吐出圧力の遵守。圧送計画における負荷計算ソフトの活用。等
-------	--

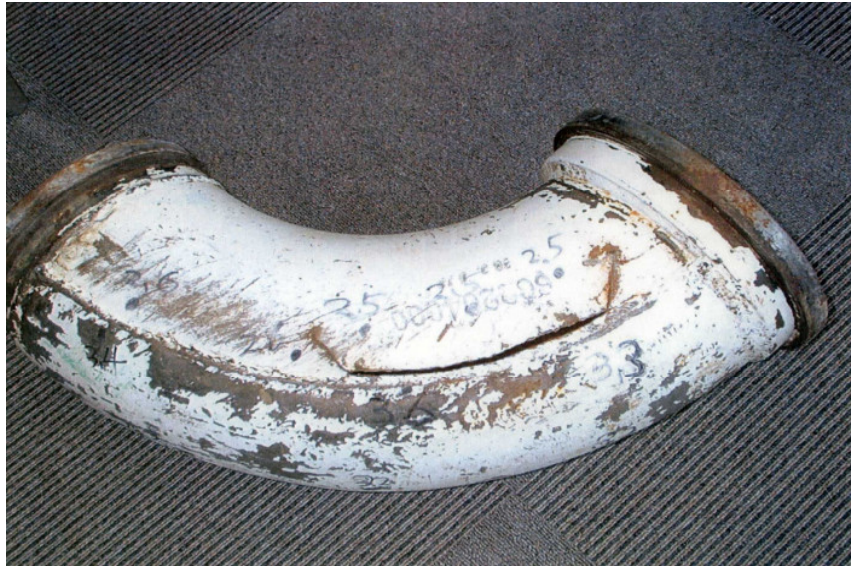
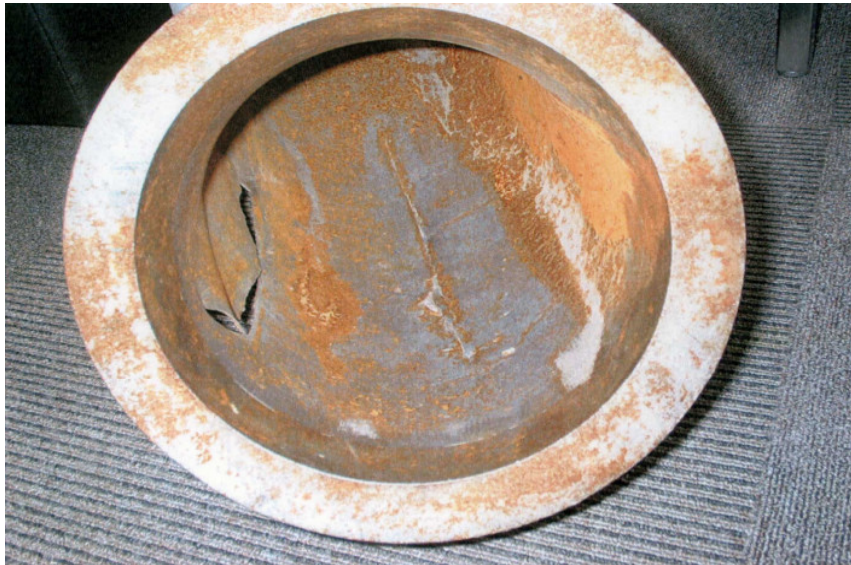
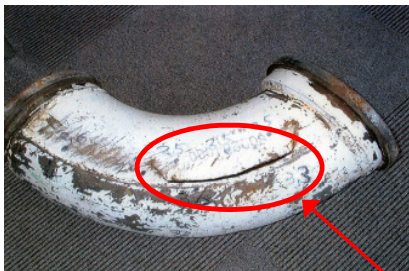
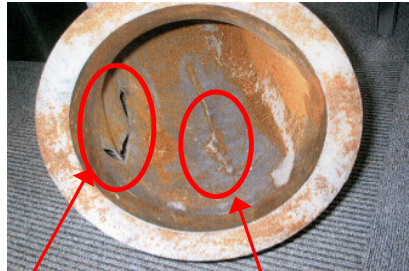
破裂した輸送管の写真

破裂箇所

めくれ現象

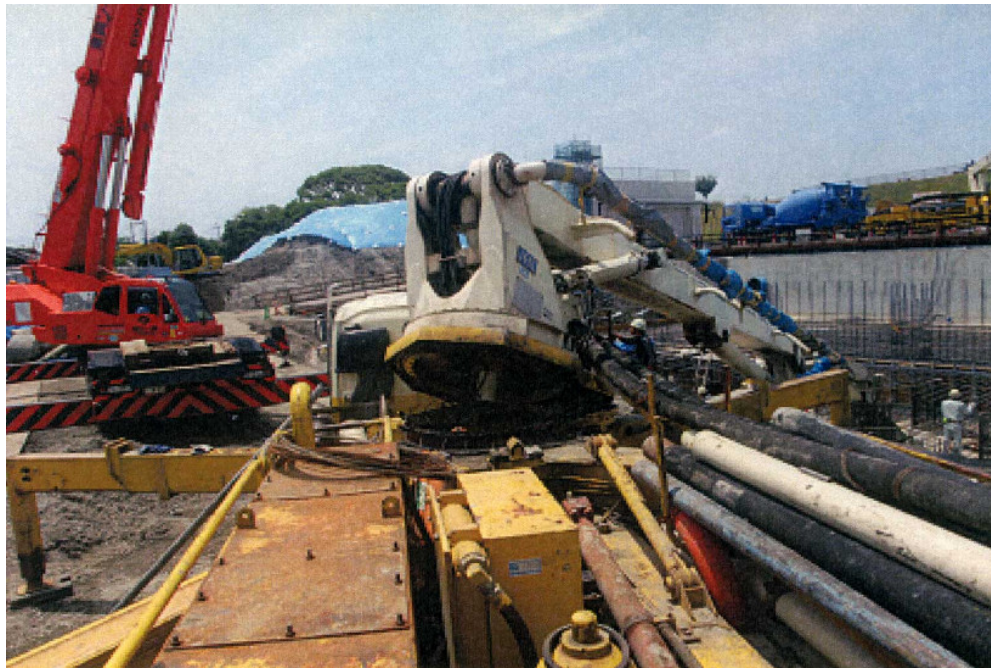
事故機の写真

発生年月日・時間	平成22年6月17日(木) 午前9時00分頃
元請名	〇建設JV
現場名・工事種別	土木工事現場
発生場所	大阪府M市
事故の形態	転落 転倒 飛来落下 挟まれ 巻き込まれ 感電 ブーム折損 アウトリガ折損 ○旋回台関連 輸送管破裂 圧気による その他 ※具体的に()
事故の種類	人身() 死亡 全治 ヶ月 週間 入院 通院) ○物損 ※具体的に(ブーム旋回台倒壊)
被災者名・年齢	氏名
被災者の職種・経歴	従業員 他職種 ※具体的に()
労災の処理	元請 圧送業者 その他 ※具体的に()
コンクリートの配合・数量	不明
ポンプ車の機種・車歴	ピストン式10t超36mブーム車 H8年9月登録
事故の状況	耐圧盤520m ³ をポンプ車2台で打設中、ブーム旋回ベアリング用ボルトが破断。ブーム旋回台が浮き上がり、ブーム伸長方向に倒れかかった。 幸い発見が早く、打設箇所の人払いができたため、人身事故には至らなかった。倒れてきたブーム先端部は耐圧盤の鉄筋に刺さる形で止まった。 事故機は超音波探傷(UT)検査をH21.10.17、特定自主検査を検査業にてH21.10.20に実施している。

原因と対策	過去に同機種で同様の破断事故があり、メーカーでは3年毎にボルトを全数交換することを推奨している。事故機もH16にボルトを全数交換したが、以降は不具合が発見されなかったため交換はしていなかった。 なお、事故機は超音波探傷(UT)検査において、旋回テーブル固定ボルトの検査を実施したが(注:旋回台ボルトは特自検におけるUT検査項目外)、破断したボルトは旋回台カバー内面のベアリング用ボルトであり、UT検査を実施できない箇所であった。 事故機が所属する組合では、特自検(年次検査)および月例検査において、各ボルトのゆるみ・脱落の有無の点検を徹底することを周知・指導している。 ◆ボルトの疲労による強度低下は目視では判断が難しい。必ずトルクレンチ等でボルトのゆるみの有無を点検し、不具合を発見した場合は各メーカーの基準に従い交換等の措置を講じる必要がある。
-------	---

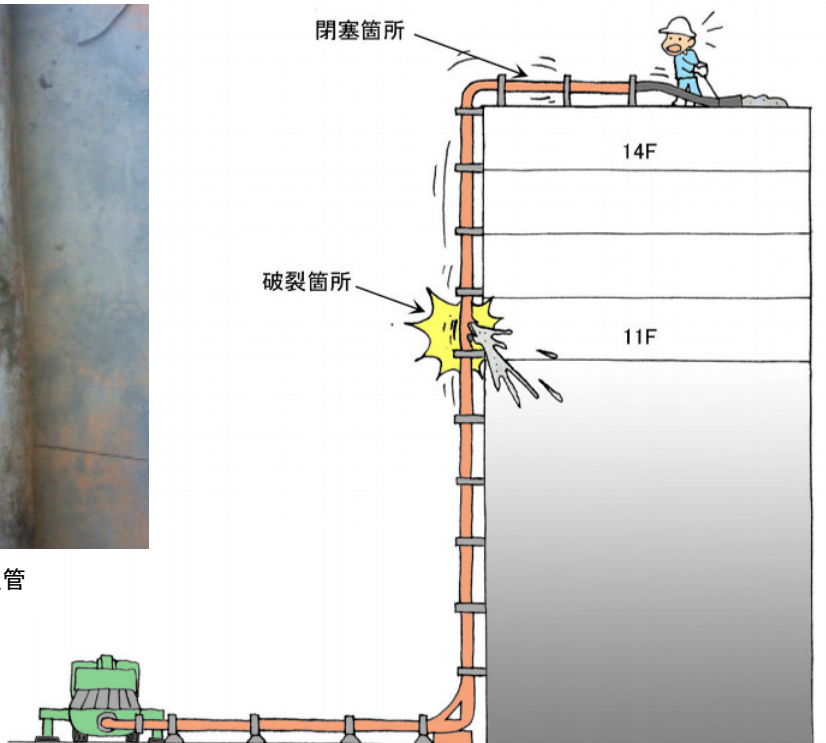
破裂した輸送管

原因と対策	固定式の鉛直配管の下部内面に、各階打設ごとに発生したコンクリートくずが蓄積されており、これが剥がれて圧送され、上部水平管のテーパ部で詰まり閉塞、10F鉛直部分の配管の破裂に至った模様。 事故を起こした圧送会社、所属組合では、事故防止対策として、打設終了後の洗浄作業において特に立上り90°曲り管部分の水洗浄を入念に行うこと、取り外しが可能な場合は、打設終了時に立上り90°曲り管部分を取り外すよう徹底することとした。
-------	---

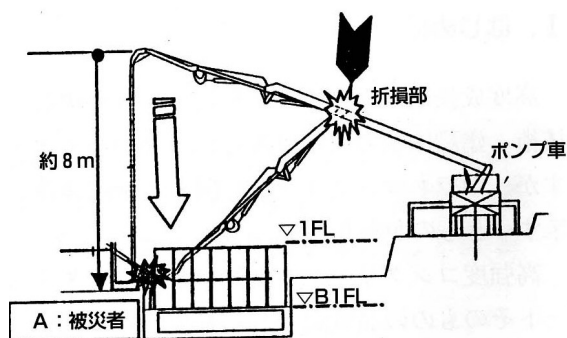
図 2.1 ブーム折損事故状況

事故・災害の発生状況
ブームの折損 図 2.1 写真-1A, 1 B	マンション新築工事現場において、地下 1 階のコンクリート打設作業のため、コンクリートポンプ車で圧送作業中、2 段目ブームのジョイントピンの数十 cm 上部から折損してブームが落下し、バイブレータ作業中の作業員の胸部に当たった。(死亡)
アウトリガの折損 写真-2 A, 2 B	新築工事現場において、地下のコンクリート打設のため圧送作業中、ブームを伸ばしていた右側のアウトリガが、車体の付け根部分から折損して車体が大きく傾斜し、ブーム先端が着地(激突)した。
旋回ベアリング固定ボルト折損 写真-3	学校建築現場において、ブーム付きコンクリートポンプ車により圧送を開始した直後、ブーム根元部の旋回架台が破損して持ち上がり、ブームが落下した。

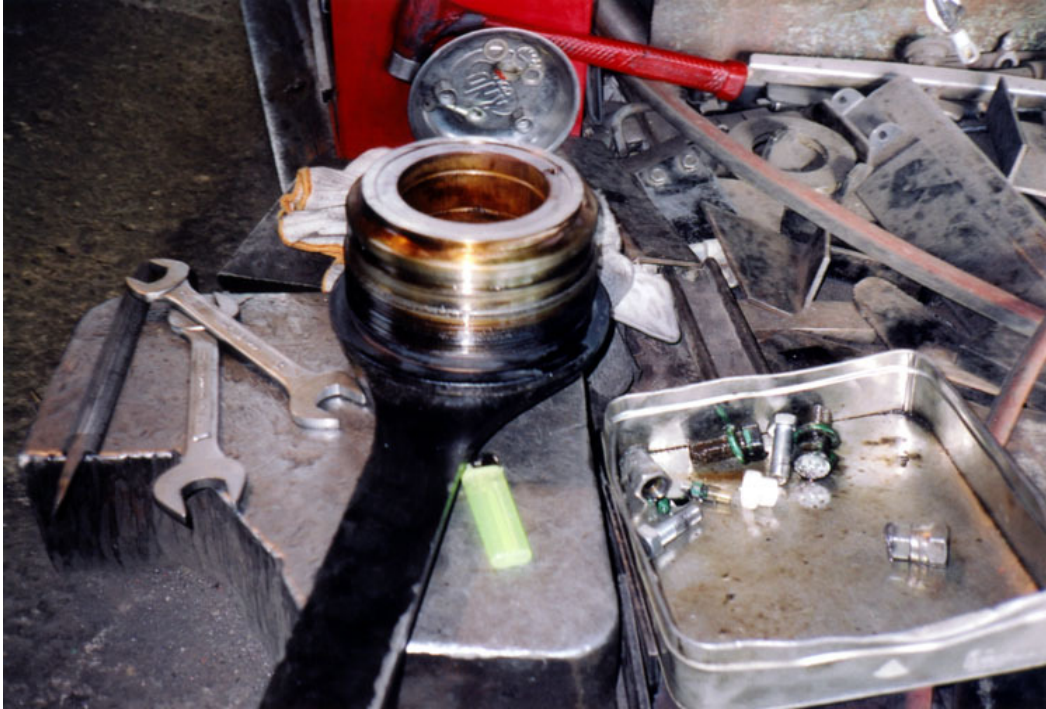
折損したピストン部

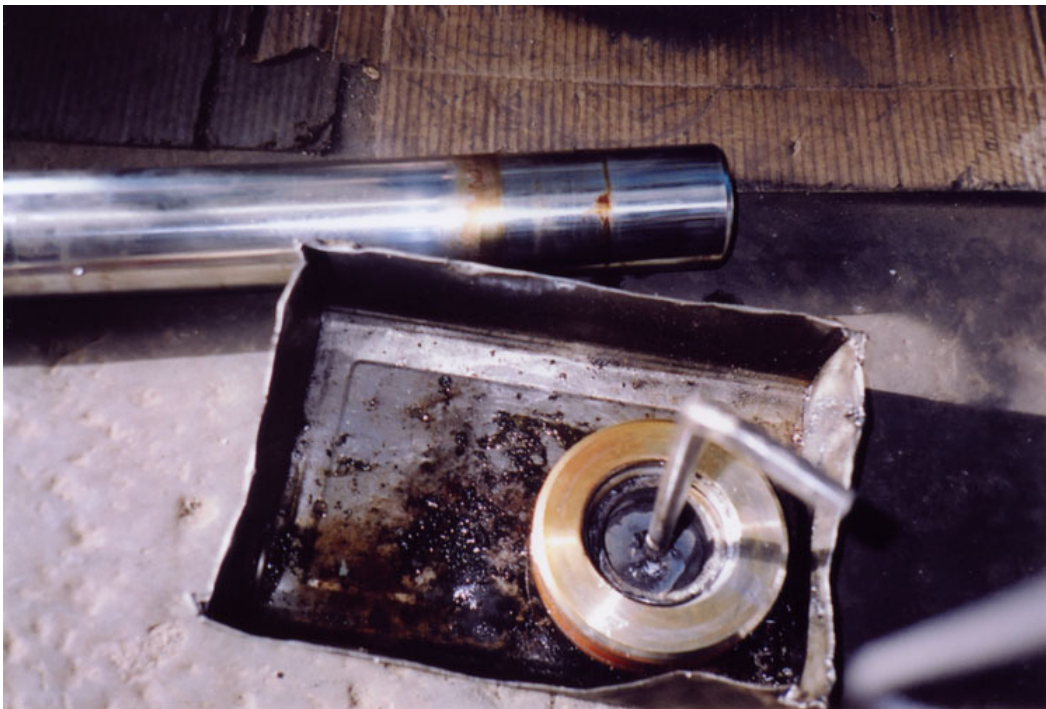
ロッドの折れた部位

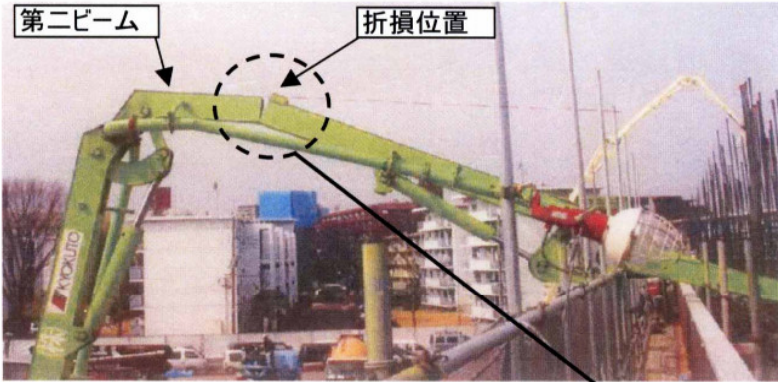
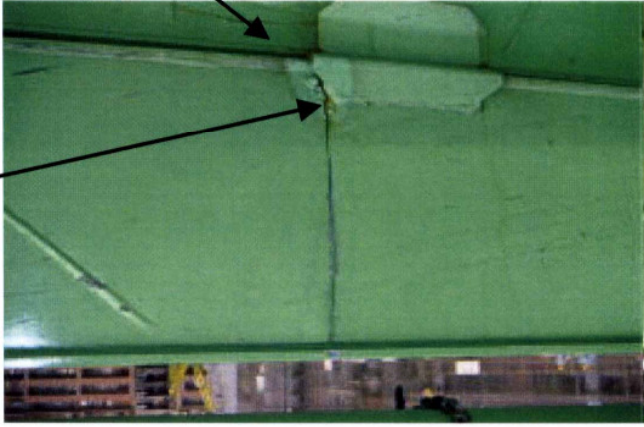
発生年月日・時間	平成18年3月9日
元請名	H社
現場名	共同住宅新築工事
発生場所	東京都H市
事故の形態	転落 転倒 飛来落下 挟まれ <input checked="" type="radio"/> その他 *具体的に ブーム折損
事故の種類	人身(死亡 全治 ヶ月 週間 入院 通院) <input checked="" type="radio"/> 物損 *具体的に 折損し降下したブームにより、現場の型枠・鉄筋が損傷
被災者名・年齢	氏名 歳
被災者の職種	従業員 他職種 *具体的に
労災の処理	元請 圧送業者 健康保険 その他
コンクリートの配合・数量	不明
ポンプ車の型式	26m4段M型ブーム車、2002年11月製、使用期間約3年
事故の状況	スラブ打設中に、第2ブームの根元より1.5m付近のブーム受けブラケットの溶接端末から折損、降下したブームにより現場の型枠および鉄筋を損傷させた。幸いに人身事故には至らなかった。 事故機は平成17年11月に特定自主検査を実施(検査業検査)、同月に超音波探傷検査を実施しており、亀裂の指摘はなかった。
事故の略図	(※下写真は現場および修理工場での事故機の様子。) <div style="text-align: center;">

</div>
原因と対策	メーカー調査によると、過去にブーム受けブラケット部を補修した際の取付溶接端部に処理ミスがあり、その箇所を起点として亀裂が発生、これが今回の現場作業中に一気に進行し、破断にいたった模様。 今回のケースでは、検査業者も亀裂を発見できなかった模様。常日頃からの入念な点検が重要である。

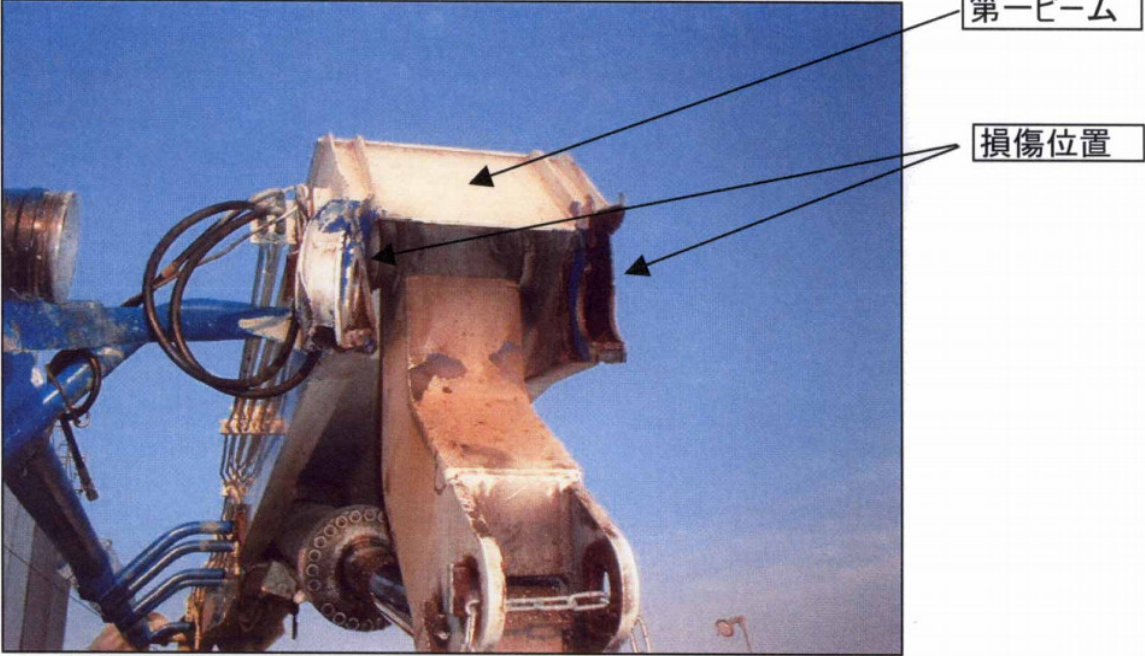
発生年月日・時間	平成18年4月28日
元請名	T社
現場名	共同住宅新築工事
発生場所	茨城県U市
事故の形態	転落 転倒 飛来落下 挟まれ
	○ その他 *具体的に ブーム折損
事故の種類	人身(死亡 全治 ヶ月 週間 入院 通院)
	○ 物損 *具体的に 折損し降下したブームにより、現場の型枠・鉄筋が損傷
被災者名・年齢	氏名 歳
被災者の職種	従業員 他職種 *具体的に
労災の処理	元請 圧送業者 健康保険 その他
コンクリートの配合・数量	不明
ポンプ車の型式	31m4段M型ブーム車、1997年3月製、使用期間約9年
事故の状況	3階部分を打設中に、第1ブーム先端部のボス部溶接箇所より折損、降下したブームにより現場の型枠および鉄筋を損傷させた。幸いに人身事故には至らなかった。事故機は平成17年12月に特定自主検査(事業内検査)を実施しており、亀裂は発見されていなかった。
事故の略図	(※下写真、次頁図は現場および修理工場での事故機の様子。)

原因と対策	<p>メーカー調査によると、第1ブーム先端部右側ボス部の内側の下部より疲労亀裂が発生・進行しており、当日の現場作業で破断にいたった模様。亀裂発生部の破断面の錆はすでに黒色化しており、かなり以前から亀裂が発生していた様子ですが、溶接自体の溶け込みが浅い部分(溶接不備の可能性)もあり、溶接状況・亀裂の進行・長年の荷重が複合的要因となって折損にいたったと考えられる。</p> <p>メーカーでは、全国の同型機種を一齐点検し、対策を実施している。特定自主検査(年次点検)の励行はもとより、日々の点検(作業開始前点検、月例点検)を入念に実施することが重要である。</p>
会員名	記入者名

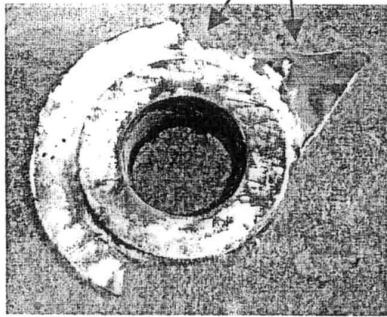
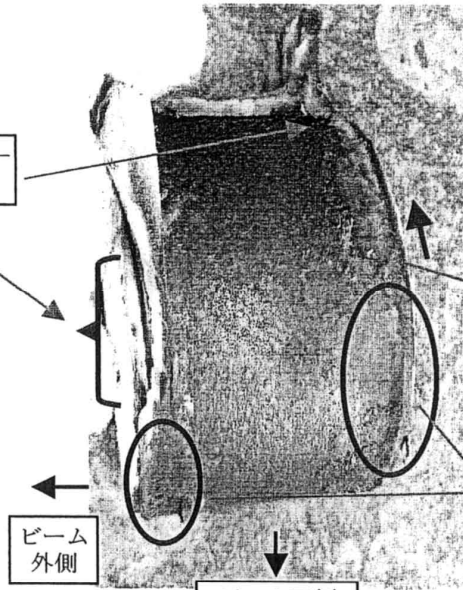
赤丸箇所以外の破断面は比較的新しく、ビーム落下時に破断したと思われる。

疲労亀裂進行の痕跡

破断面が摩滅している事や、錆が黒色化している事などより、この部分付近より亀裂が進展したと推察され

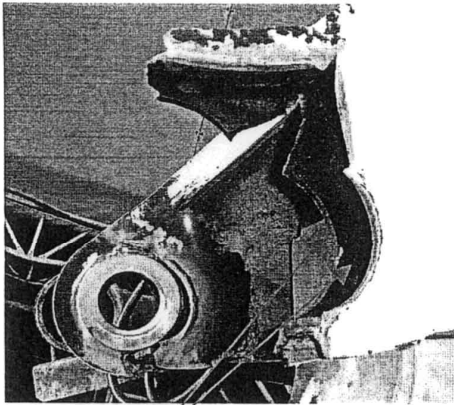
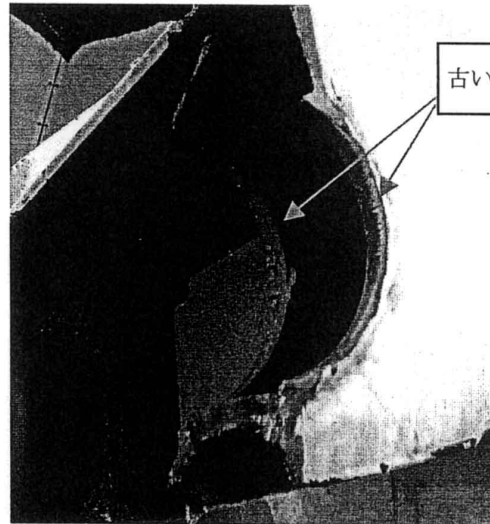
ビーム下側

赤錆発生部 (古い亀裂跡)

古い亀裂跡

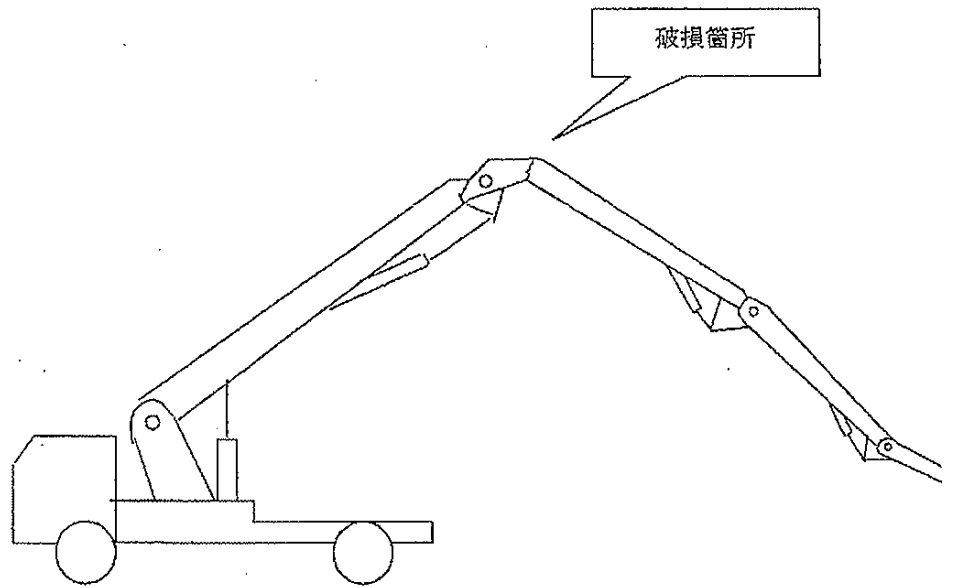
図 破損箇所

過去に、ブームに過度の延長ホースを追加して作業したため過負荷がかかり、ブームに微小な変形が発生し、その後の使用中の負荷によりこれが拡大し、災害発生時の作業により破損に至ったものと推定される。
