（3）平成10年度工事中の死亡事故

4. 工事の実施

- ・件名：大西山復旧治山工事（大型階段工）
- ・場所：長野県下伊那郡大鹿村大河原
- ・発注者：林野庁中部森林管理局
- ・工期：平成11年8月～平成13年1月
- ・工事数量：切り取り量 24,000 m³
法面保護工 3,200 m²

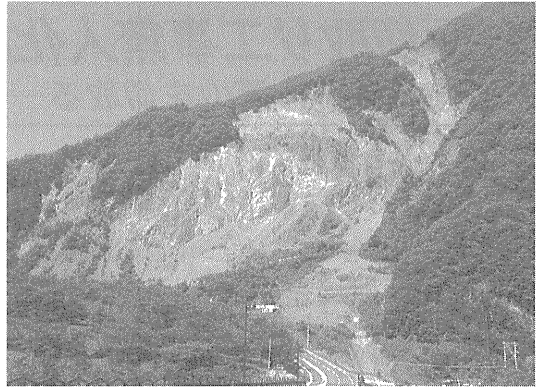
写真三 大西山の全景

昭和36年に崩壊した斜面は徐々に上部へ荒廃が進み、急峻な溪谷に沿って、著しく崖化が進んでいる（写真三参照）。

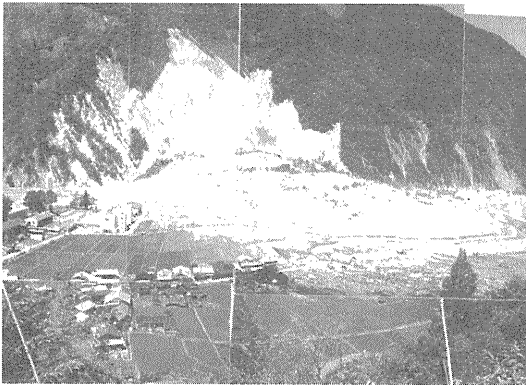
写真二 崩壊直後

石の到達に1分を要していないということであった。この土石の速度は1,000 m/分にも達するのである（これでは普通の生活をする人は避難できない）。崩壊によって瞬時にせき止められた小渋川は、一時的にダムと化し上流家屋を浸水させた。その20分後、右岸側より溢れた濁流が崩落土を再び流し始め激しく決壊した。

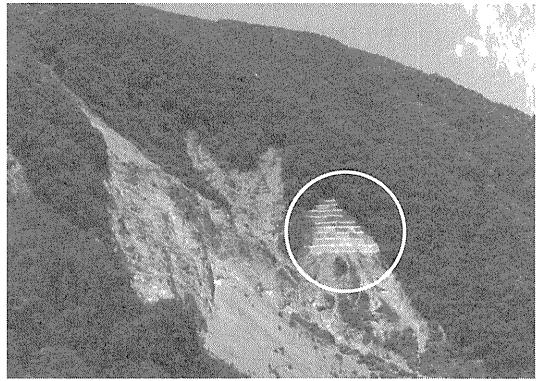
写真四 施工済み箇所

工事施工済み箇所の緑化、植栽は崖の進化を抑制し、落石発生源を被覆して着実に効果を上げている（写真四参照）。

復旧治山事業は、昭和61年から林野庁直轄事業として実施され、大崩壊斜面北側の荒廃斜面に対して工事が進められてきた。工事の概要は法面の荒廃防止の山腹工であり、鋼製枠土留め工、コンクリート土留め工、練ブロック積み等により地表面の崩壊を抑止し、植栽工、施肥工により崩壊の抑制を目的としたものである。

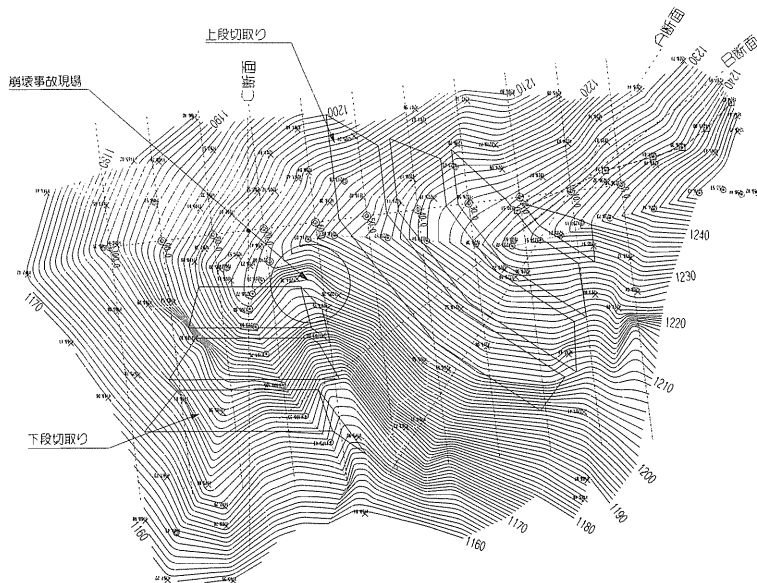
図-3 平面計画図

無人化機械施工となると、作業方法は上部からの切り取りとなる。この方法は、一度機械を設置して工事を開始すると、人力施工のように簡単に変更は出来ない。したがって、仮設備計画や将来の工事計画まで考慮した広範囲のしかも正確な地形図が必要となった（図-3 参照）。

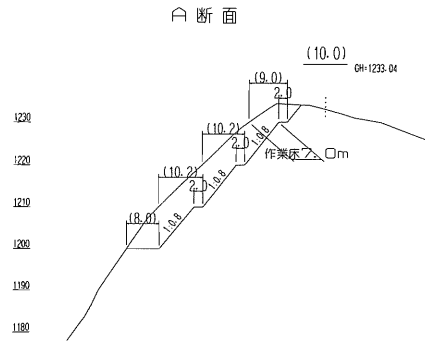
図—4 A断面計画図

最終的に切り取り勾配は1:0.8と決定したが、その際、最も参考となったのは①の周辺地山の勾配測定である（図—4、図—5 参照）。

量は約18,000m³となった。今後は方向の変わる下段切取り（図—4参照）へと着手して行くこととなる。

下段切取りの斜面は大崩壊面の真上に位置し、対岸からは崩壊面の中に取り残された島のように見える。上段の切取りは、この下段の切取りを行うための前段階であると同時に、二度と切直しが行えない状況でもある。下段切取り斜面の側面は更に危険であり、1~2mのブロック状の岩が組重なっている状態で、何時崩れてもおかしくない状況を呈している。

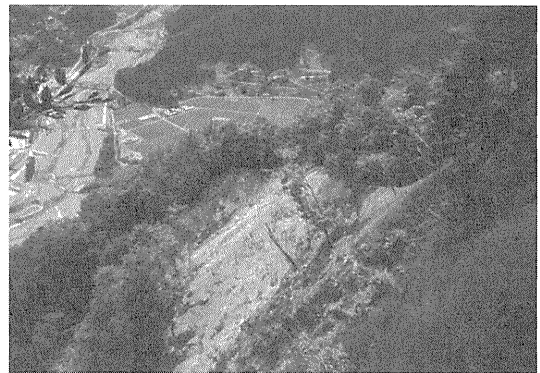
写真—12 着工前

切取られた土石を下方へ落すと、斜面が衝撃を受け崩壊を誘発する危険性がある。下方の切取り予定斜面が崩壊すれば、作業中の場所が危険にさらされるばかりでなく、作業床の確保が困難な状態になってしまう。筆者らは、この下段切取りに着手する前に、より広範囲の詳細な地形の確認と調査解析等を行い、安全対策を含めた今後の計画を確立することが必要であると考えている（写真—12、写真—13参照）。

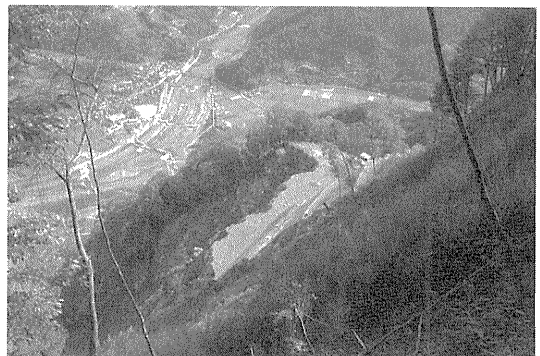
写真—13 切取り・4段目完了

施工済みの箇所は確実に崩土の減少に結びついており、その手法そのものの妥当性は十分に認められている。一方で、切取り完了斜面の監視、計測を継続するものの、法面勾配を理論的に決定した根拠は乏しい。このような急傾斜地形の中に存在する切取り法面の安定性評価は、通常の方法ではどうしても不安なイメージが残る。今後の工事を施工して行くうえで、同じような検討を実際に行ったり、何か知見が得られているようならばお教えいただきたい。
