2003年7月26日  
宮城県北部の地震被害の概要

2003年7月26日の未明から午後にかけて、宮城県北部を震源とするマグニチュード5.3～6.2の地震が立て続けに3回発生した。同地域には5月26日にも地震があったばかりである。その後もやや小さな地震が起こっており、地元にとっては気の抜けない状況が続いている。

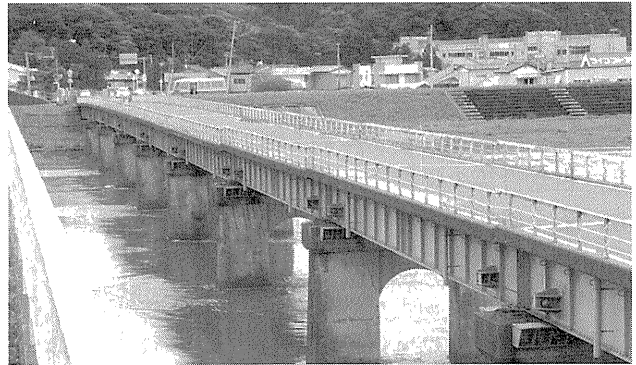
写真-1 小野橋（鳴瀬町、桁の沓逸脱による路面の段差）

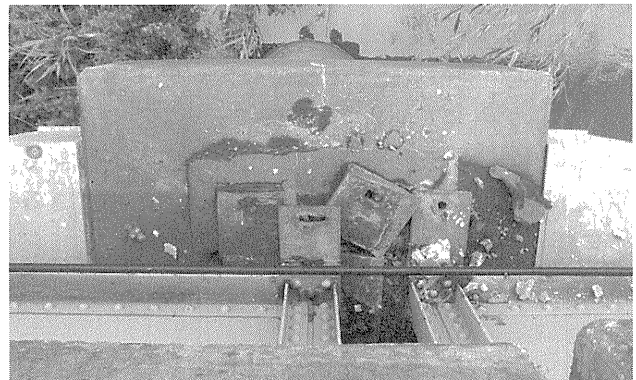
写真-2 小野橋の支承の破壊状況（アンカーボルト・沓プレートの破断）

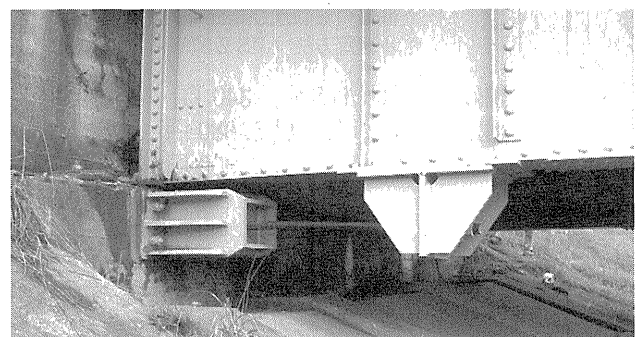
写真-3 小野橋の落橋防止構造（張力が作用した状態であり、落橋防止が有効に機能したと推定される）
