新潟県中越地震に関する現地調査

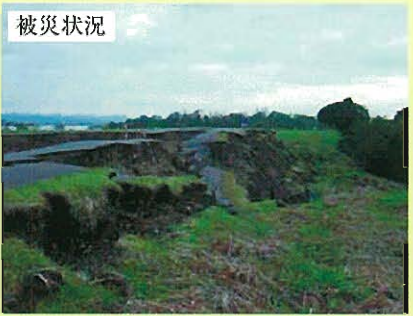
被災状況
↑写真-1 / 三俣町の堤防被害

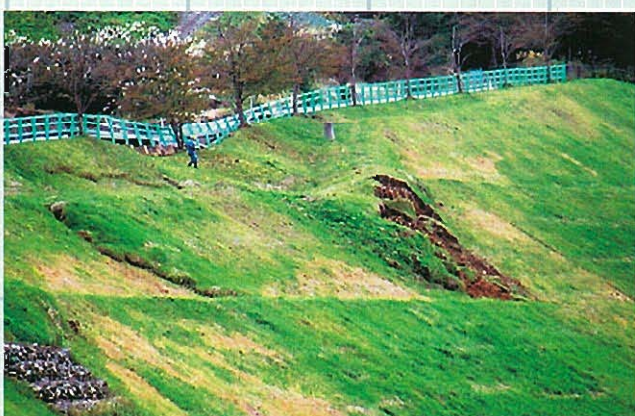
↑写真-5 / 第2調整池の法面のすべり (本文の参考文献3)より

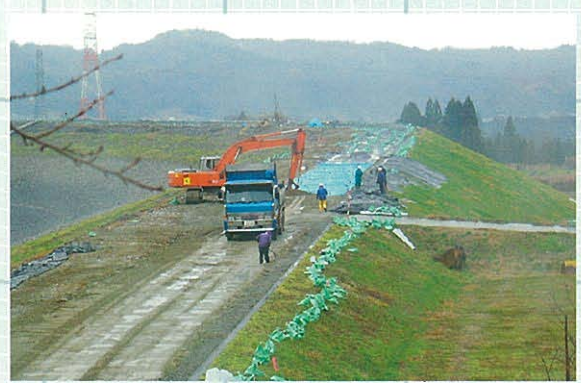
↑写真-6 / 新山本調整池天端覆土

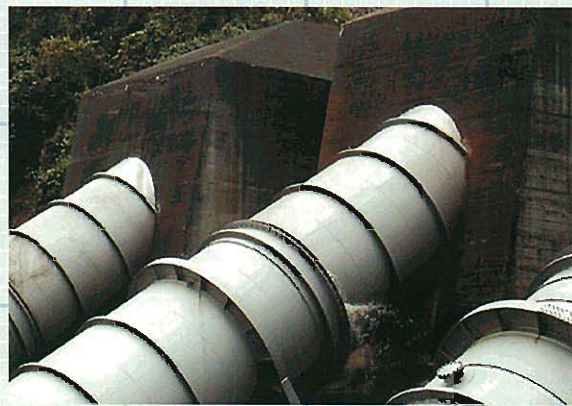
↑写真-7 / 小千谷発電所導水管からの漏水 (本文の参考文献3)より

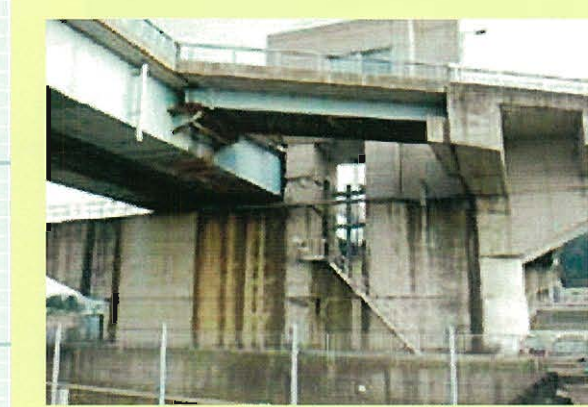
↑写真-8 / No.8堰柱の損傷 (本文の参考文献4)より

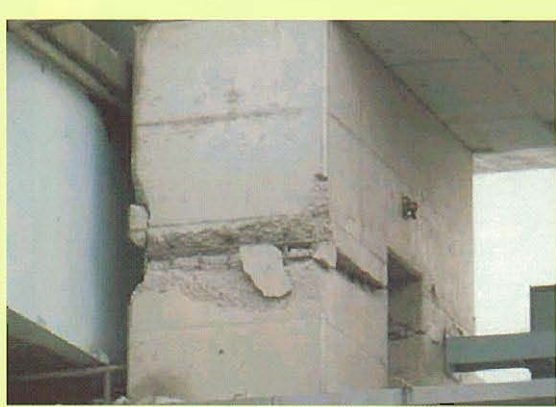
↑写真-9 / 同拡大写真 (本文の参考文献4)より

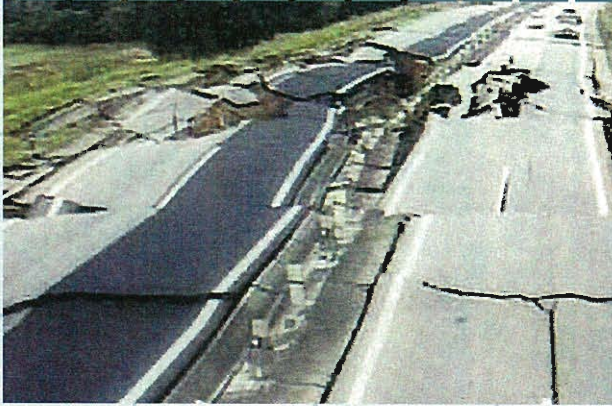
写真-10 / 被災直後の状況 (写真提供: 日本道路公団)

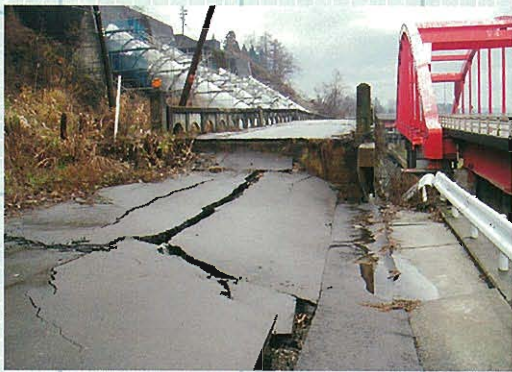
写真-12 / 山辺橋の被災状況 (右が新橋)

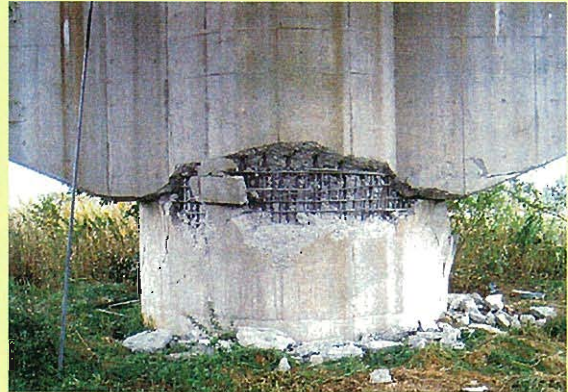
写真-13 / 橋軸直角方向の面 (写真提供: 国交省)

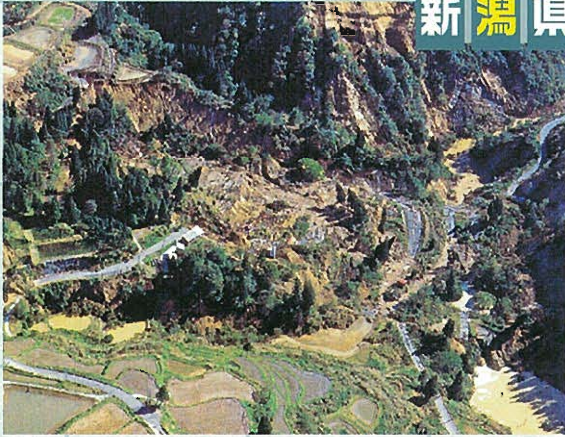
⇩写真-18 / 寺野地区の河道閉塞

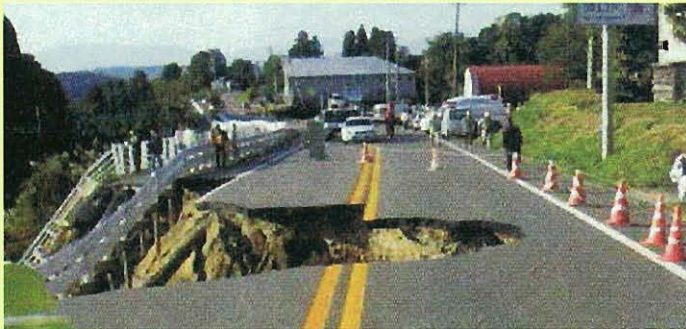
⇩写真-20 / 国道17号線側の法面崩壊状況
(写真提供:国交省)

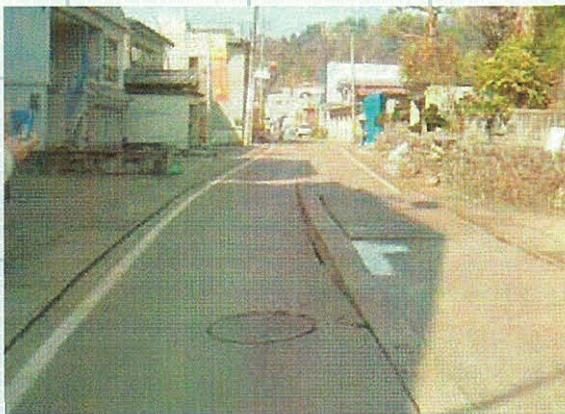
⇩写真-22 / 消雪パイプの被害

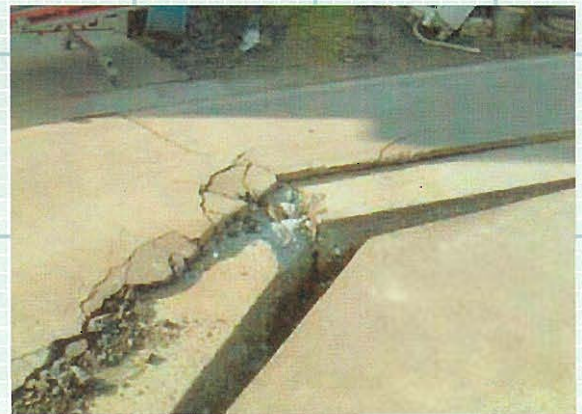
⇩写真-23 / 消雪パイプの亀裂

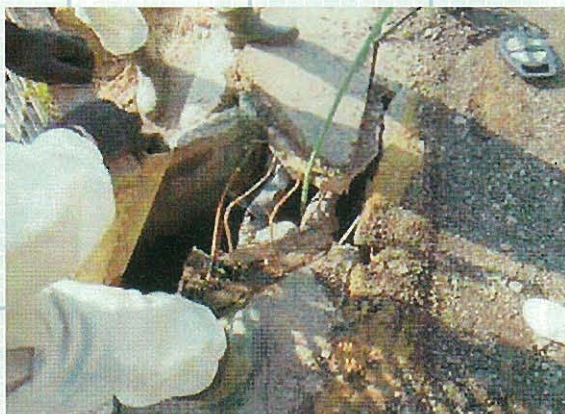
⇩写真-24 / 消雪パイプジョイント部の損壊

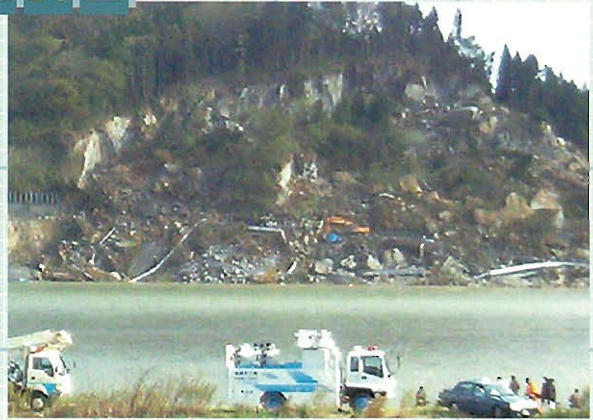
写真-27 / 妙見町斜面崩落現場
