## 新潟県中越地震調査報告

谷倉 泉・上石 修二

### 1. はじめに

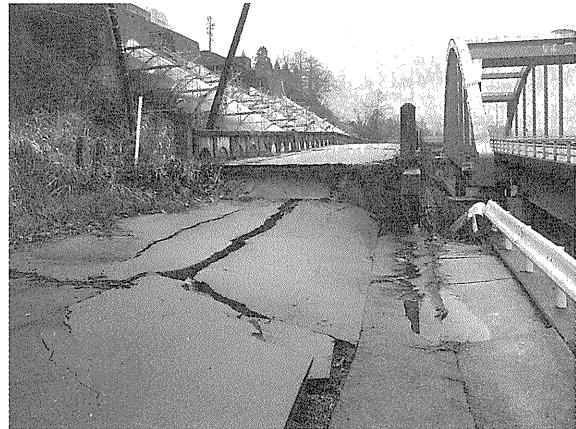
道路は、主として盛土の崩壊に代表される被災が多かった。その結果、橋の橋台部やカルバート部で50cmを超える段差を生じたり、路面にひび割れを生じ、災害復旧に向けた交通確保のための大きな障害となったようである。段差部は盛土や再舗装によって段差の解消が図られていて、高速道路は幾分波打っていた（写真-1）。

写真-1 道路や橋の被災状況

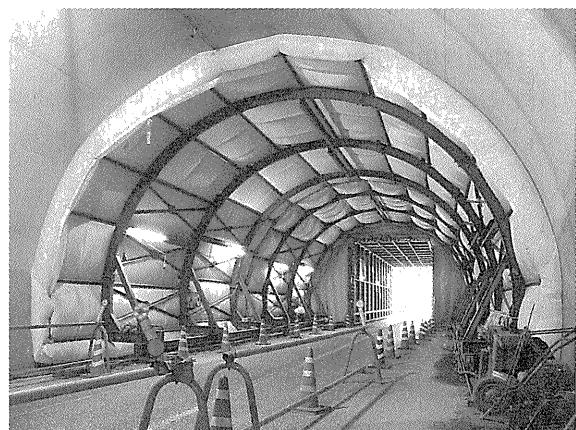
トンネルは、覆工コンクリートのひび割れと剥落が主で、中には数十トンのコンクリート塊が落下したケースも見られた。余震の続く中での復旧作業には安全の確保が第一で、国道17号線では調査、作業のためのトンネル内のプロテクターの設置やバルーンの利用などにより（写真-2）、交通の早期解放に向けた合理的な施工管理が行われていた。その結果、10日足らずで1車線の片側交互通行、2カ月後には2車線での交通解放が可能になった。

写真-2 トンネルバルーンとプロテクター

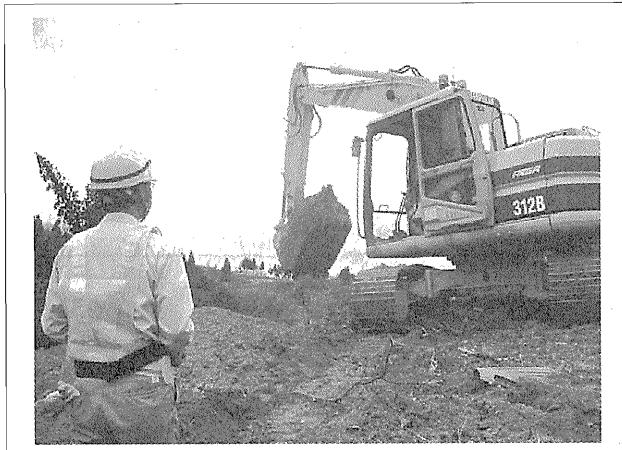
写真-3 山古志村東竹沢地区の無人化施工（平成16年11月）

地滑り崩落によって道路が寸断されたため、初期の機械搬入は空輸されることになった。このとき、現地での機械組立ては路上で実施するために、吊り降ろし作業への影響を考慮し、近傍の電柱撤去が行われた。

このようにして無人化機械を分解・空輸・組立てたものの、作業条件が比較的良かったことや作業効率を考慮して、有人施工に切替えられて復旧作業が行われた。その後、進入路が開通した後は、大型の建設機械が投入され掘削・

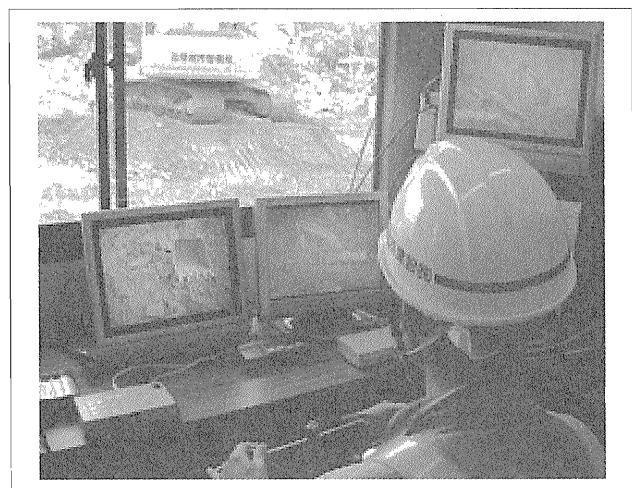
写真-4 妙見町崩落現場復旧工事における遠隔操作

この工事は、皆川優太君救出と母親貴子さん収容後、姉の真優さんの収容に向けたアクセス道路設置を主とする災害対策工事である。

- ① 無人化システムの無線通信に混信が生じ、立上げに手間取った。
- ② 埋没車両周辺状況の把握が困難であった。
- ③ 転石の破碎・除去が非効率であった。
- ④ 画像の情報が不足している状況が見られた。
