CMI 報告

河川に架かる水管橋の倒壊事例 と今後の維持管理

竹之内 博行, 小野 秀一

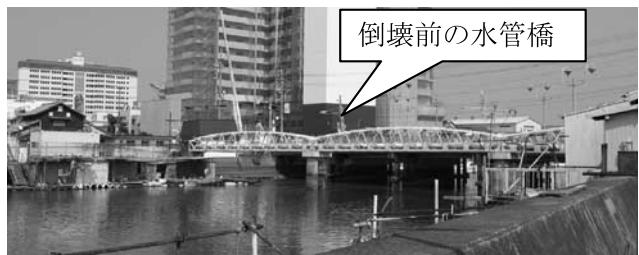
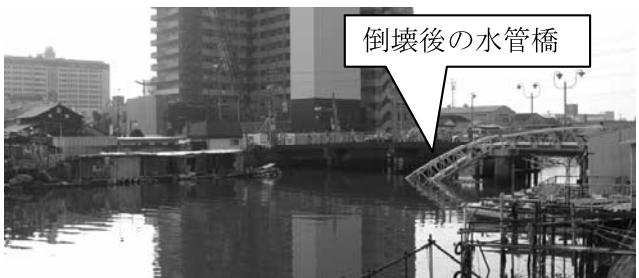
写真一 1 水管橋の状況（上段：倒壊前、下段：倒壊後）

水管橋の倒壊状況を写真一、図一に示す。図一に示すように、水管橋は左岸側の橋脚が下流側に転倒し、その上の2径間のトラス部が河川内に落下した。右岸側橋脚および右岸側1径間のトラス部には特に変状は生じなかった。倒壊後の水中調査により、転倒した橋脚位置の川底にはコンクリート塊が残存していることが分かった。

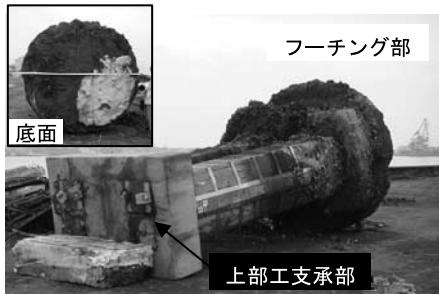
写真一2 転倒した左岸側橋脚

(a) 転倒した橋脚（写真一2）

橋脚フーチング部の側面および底面の一部に貝殻が付着していることが確認され、これらの部分は河床に埋もれることなく直接水に曝されていたと推察される。特にフーチング部は、建設当初、その下のコンクリート塊と重なり一体構造であったが、底面の一部は剥離して露出していたと考えられる。なお、橋脚コンクリートは、ほぼ健全な状態であった。

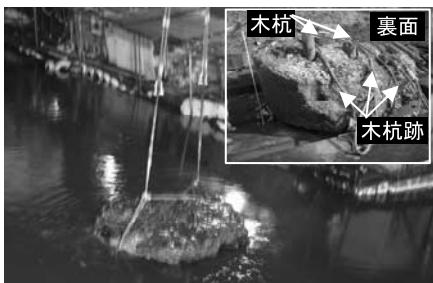
写真—3 引上げたコンクリート塊

写真一3に示すように川底に残存していたコンクリート塊を引上げて調査したところ、底面には折れた木杭が固着しており、貝殻の付着が確認された。

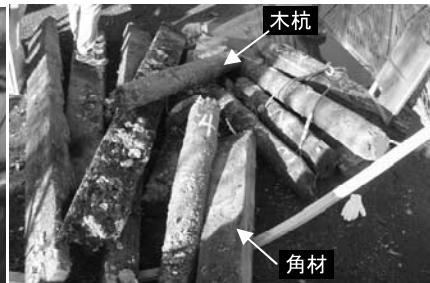
写真一四 河床から回収した木材

また、コンクリート塊の引上げ時には複数の角材も回収された（写真—4）ことから、基礎形式は木杭基礎で、当時の施工法としては図—2に示すような木矢板井筒工法であると考えられる。したがって、このコンクリート塊は、木杭の頭部に打設されたコンクリートで、橋脚のフーチングを構築するための止水と基

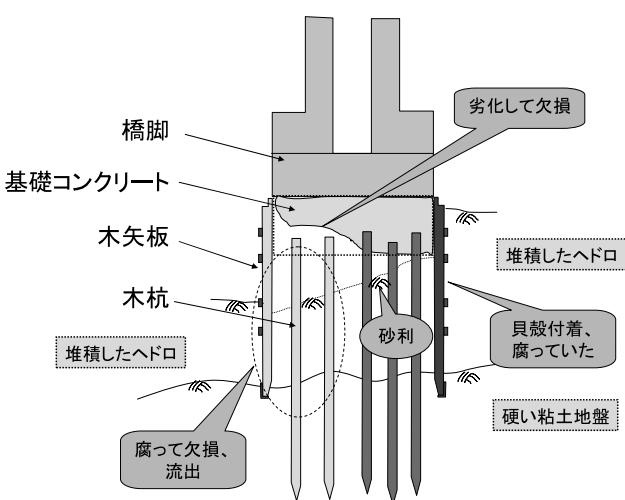
図-3 転倒橋脚と河床形状

盤の役割を果たした基礎底部コンクリートであると考えられる。この部分には砂利や土砂の混入なども見られ、コンクリートとしては低品質のものであった。また、一部には木杭が抜け出した跡が見られ、そこにも貝殻が付着していた。これらのことから、コンクリート塊の下面是水中に露出し、木杭の一部は早くから欠損していたことが推察される（図-3）。

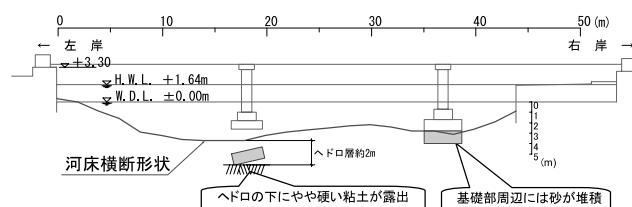
図-4 河床横断形状（水管橋位置）

深浅測量により河床形状を調査した。水管橋直下の横断測量結果を図-4に示す。転倒した橋脚付近では河床高さが急に低下していることと、横断方向の河床高さは転倒橋脚位置が最も低いことが分かった。また、倒壊前の水管橋フーチング下面位置と川底に残存していたコンクリート塊（ヘドロに埋もれていた）の下面位置に約3mの差があることが分かった。すなわち、倒壊前は、水中に露出した木杭のみによって橋脚が支持されていたと考えられる。

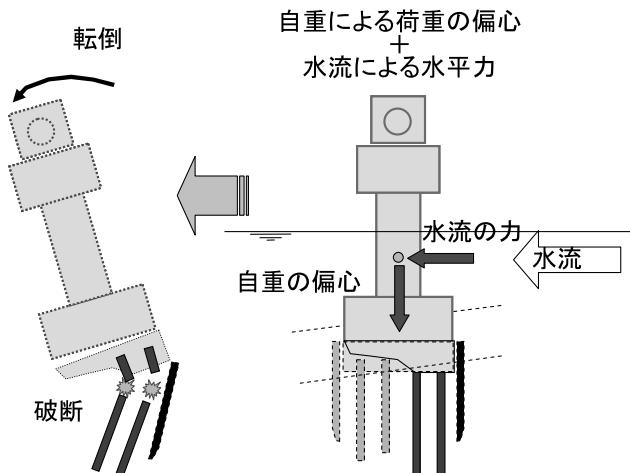
図-5 水管橋倒壊メカニズムの推定

図-5に水管橋の倒壊メカニズムを示す。橋脚の転倒は、河床の低下によって基礎底部コンクリートを巻いていた井筒の木矢板や木杭が露出し、基礎底部コンクリートの欠損や木杭の一部の流出等が生じ、最終的には荷重の偏心と水流によって残った木杭が折れたことにより生じた。

以上より、倒壊の原因は、橋脚基礎が河川の水流により流出しやすい砂質地盤上に設置されており、土砂の流出を予測した十分な根入れを確保していなかったことと言える。

また、河川内の構造物については、特に水中部分の点検が困難であることから、損傷や劣化に気が付きにくい。しかし、少なくとも致命的な事故に繋がるような現象については、定期的な点検および診断を行う必要がある。すなわち、河川内構造物の基礎が地盤中に根入されていることを監視することがきわめて重要であると考えられる。
