リアルタイム Web モニタリングシステム によるダム堤体左岸法面の動態監視

志河川ダムは、愛媛県西条市に位置し、かんがい用水の確保のために建設される重力式コンクリートダムである。ダム建設に際しては、堤体左岸法面の安定性が課題に挙げられた。左岸表層部には風化したD級岩盤が厚く分布しており、高角度亀裂の有無や湛水時までの長期安定性の確認のため、動態監視が実施されることとなった。各種計測結果をリアルタイムにインターネット上で確認できる Web 監視モニタリングシステムを導入し、異常発生時にはアラート情報をメールにて発信し、早期対策が実施できる体制を構築した。計測開始より、1年8ヶ月経過した現在の地山の状況と計測監視システムの運用の状況について報告する。

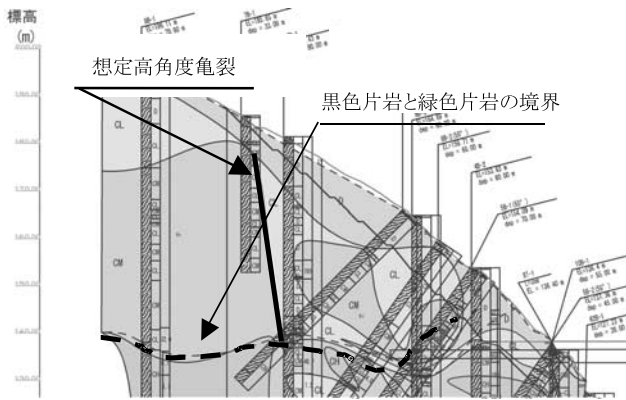
図—1 左岸地質断面図 (ダム軸)

写真—2 および図—1 に示すように、本法面で掘削面に現れた岩盤は風化を受けた C_L 級の黒色片岩が主体である。図—1 の点線で表されている深部位置には、ボーリング調査の結果、黒色片岩と緑色片岩の境界が確認され、25～40°の下流傾斜で、境界面には 50 cm 程度の劣化帯 (D 級) を伴っている。また、表層部には風化した D 級岩盤が厚く分布している。掘削面には、泥質部よりやや硬いが割れ目のある珪質 (砂質) 部が連続し、片理面と同方向～やや急傾斜の破碎部が頻繁に見られる。志河川ダム堤体上部左岸斜面は、施工前より高角亀裂の存在や黒色片岩 (Bs) / 緑色片岩 (Gs) 境界劣化部の影響による不安定性が指摘されており、斜面下部には当初、100 t クラスのアンカー工による補強工の必要性が検討されていた。

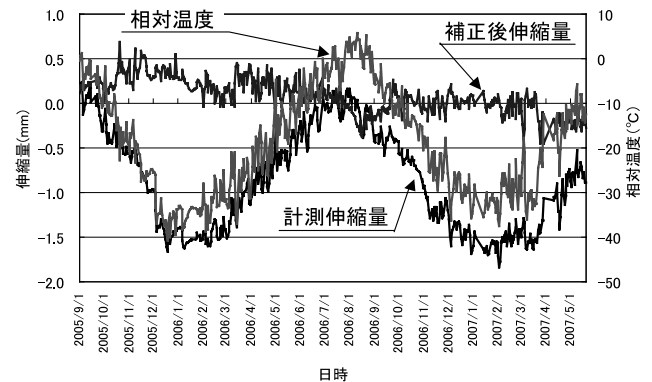
図一八 地表面変位の計測結果例

た。図一八に、計測開始（平成 17 年 9 月 1 日）から 1 年 8 ヶ月間の系統 4 の最下端部における地表面変位の計測結果例を示す。なお、伸縮量は正が伸びを示す。同図より、この期間中では 1.5 mm の収縮変位が計測されていることがわかる。これは、伸縮計端部をコンクリート法枠に固定しているため、コンクリート法枠自身の温度変化に伴う変形を計測していたと考えられる。コンクリート法枠の線膨張係数を $10 \mu/\text{C}$ と仮定し、伸縮量を補正した結果を同図の補正後伸縮量で示す。補正後の経時変化を見ると、収縮量は 0.5 mm 以内で推移しており、この期間では変状の進展はなかったものと判断できる。

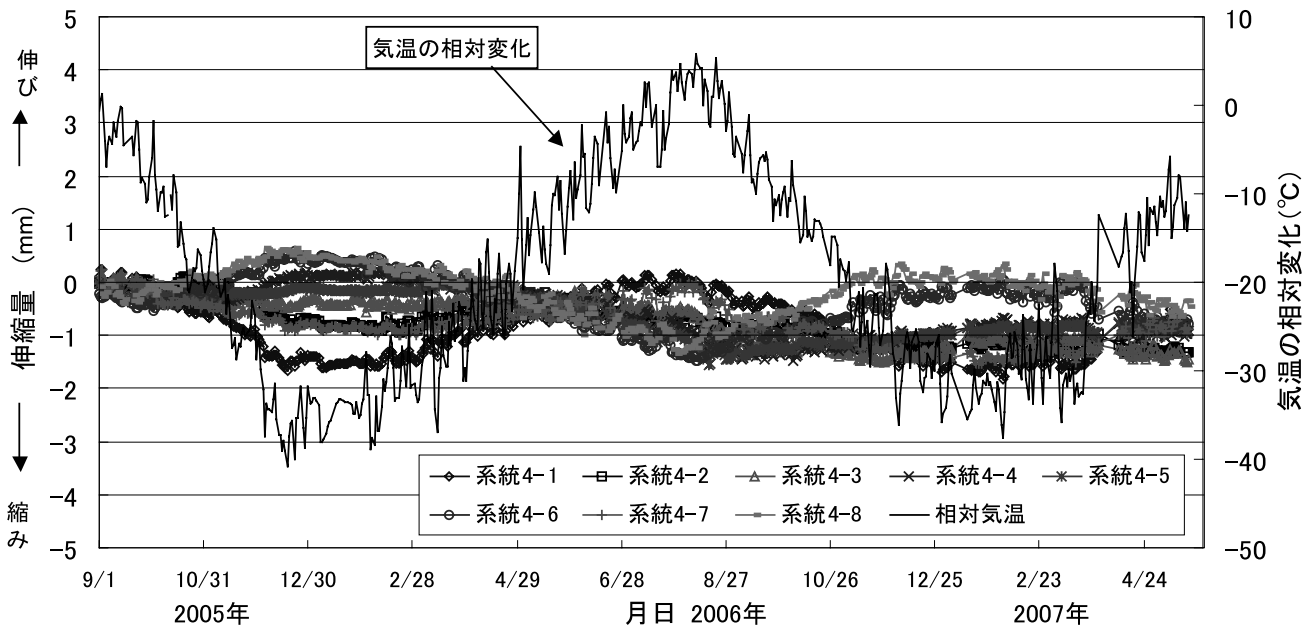
図-9 ダム軸上の系統4におけるFBG光ファイバ伸縮計の長期計測結果、2005/9～2007/5

また、図一九には、系統 4 の全測線における伸縮量の計測開始後 1 年 8 ヶ月間の経時変化を相対気温の変化と併せて示す。この図から、各測線は気温変動に応じて収縮もしくは伸長しながら緩やかに変動し、2007 年の 5 月末時点で約 1 mm 程度の縮みで推移していることがわかる。

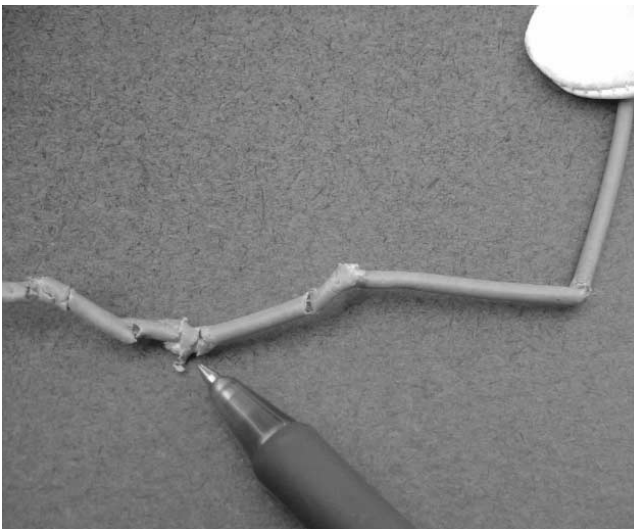
写真-5 動物によるファイバ断線

これまで、変状に伴うアラート警報のメール通知は発生していないが、動物によるファイバ破断による警報発令が 3 件発生した（写真一 5）。ファイバ線自体は P 型 U 字溝で保護し、伝送部分は PFD 管によって保護しているが接続部を引っ張り出して噛んでおり、その後有刺鉄線などによるさらなる保護対策を実施している。
