## 新潟県中越沖地震における産業施設被害と復旧

後藤 洋三

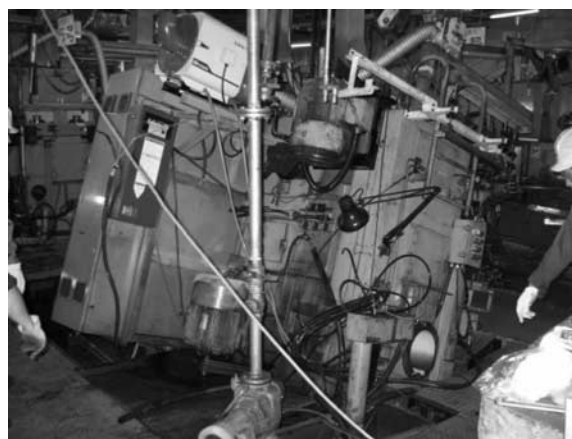
ピストンリングとカムシャフトの生産ラインには約1220台の工作機械がアンカーなしで床に据えられていた。地震で全てが位置ズレを起こし、その1/3が傾斜・転倒、1/2が1～3m移動した（写真—1）。

写真—1 被災直後の状況（㈱リケン提供）

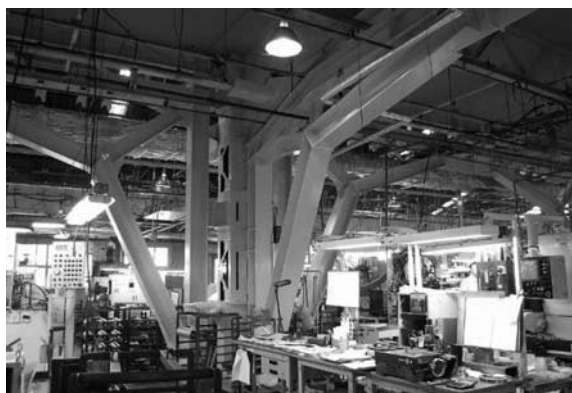
2007年の中越沖地震の時点でその内の3棟、全建物面積の13.5%が耐震補強済みであった（写真—2）。一方、耐震性を欠くため補強ではなく建て替えを予定していた1棟（倉庫）が倒壊した。火災は発生せず、休日ですべての従業員が不在であったため死傷者も出なかった。

写真—2 耐震補強されていた工場（㈱リケン提供）

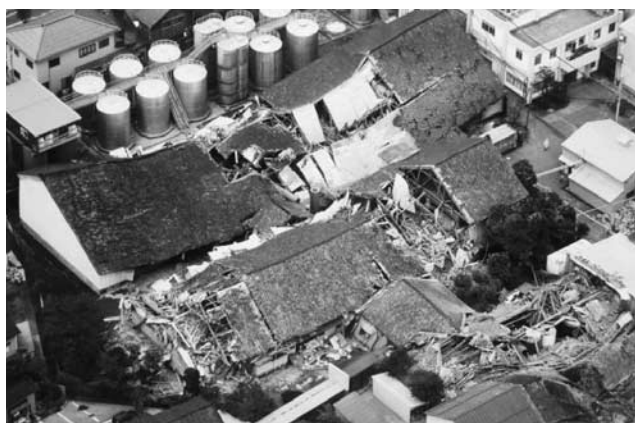
柏崎市では最大手で創業約200年の酒造工場（原酒造株）が同市新橋の砂丘後背地にあり、建物の60%以上が崩壊する被害を受けた（写真—3）。崩壊した建物の中には築70年の木造土壁瓦屋根で幅18m延長65mの蔵作りもあった。事務所棟も崩壊したが、休業日で人的被害はなく火災も発生しなかった。また、崩壊した古い蔵の中には金属製のタンクに入れた貯蔵酒が大量に置かれていたが、タンクは堅牢で破損せず、

写真—3 崩壊した蔵作り（原酒造&朝日新聞社提供）

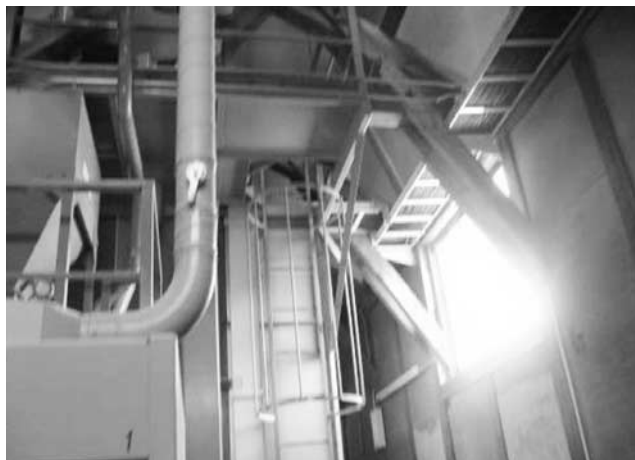
写真—4 被害のなかった精米工場

9年近く寝かせてあった高級酒もタンクごと回収された。酒造工場に不可欠の麹室と濾過機の一部も古い蔵と共に被災したが、原料米を精米する機械が入っていた蔵は被害を受けなかった。精米機械が蔵の柱の各所に固定されていて耐震補強の役割を果たしたと推定されている。一方、それら以外の主要生産設備は昭和40年以降に建築された鉄筋コンクリート造や鉄骨造の建物内に設置されていて建物共々被害を免れた。

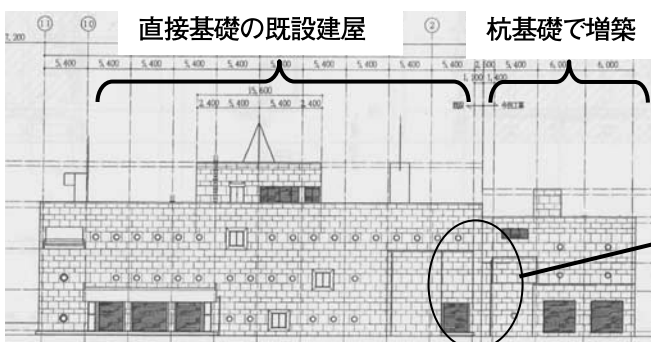
図—1 監視汚泥棟立面図(柏崎市提供図面に加筆)

一方、監視汚泥棟増築部、ガスホルダー、脱硫装置の基礎杭が折損し、阪神淡路大震災以降に改訂された耐震基準に従って設計されていた監視汚泥棟の増築部分が地下1Fを有する直接基礎の既設部分と比較して9cm沈下、水平方向に20cm移動(図—1、写真—5)する被害を受けた。地震後の水準測量の結果から監視汚泥棟の既設部分がより大規模で基礎の深い本館と比較して5cm程度沈下していると推定されるので、増築部分の沈下は9cmより大きい可能性がある。

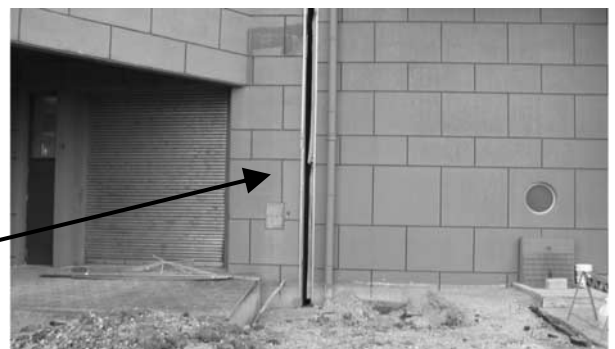
写真—5 既設と増築の接合部の相対変位

沈下が生じた建物には使用性を損なう損傷や傾斜がないことから杭基礎はレベル 2 に対する耐震性能（震度 6 弱以上の地震動に対し、ある程度の構造的損傷は許容するが機能の一時的な停止はあっても復旧に時間は要しない損傷にとどめる性能）を維持したと言えるが、杭基礎を採用したために既設建物との相対変位が大きくなって接続配管が破断し、地震後に地盤改良杭を打設する改修が必要になったとも言える。杭基礎が採用された理由の一つは、阪神淡路大震災以降に下水道施設の設計にもレベル 2 地震動が導入されその設計震度が 0.8 ~ 0.6 と設定されたため、地下室のない直接基礎では滑動や転倒などに対する安定が計算上は確保できなくなったためと推定される。

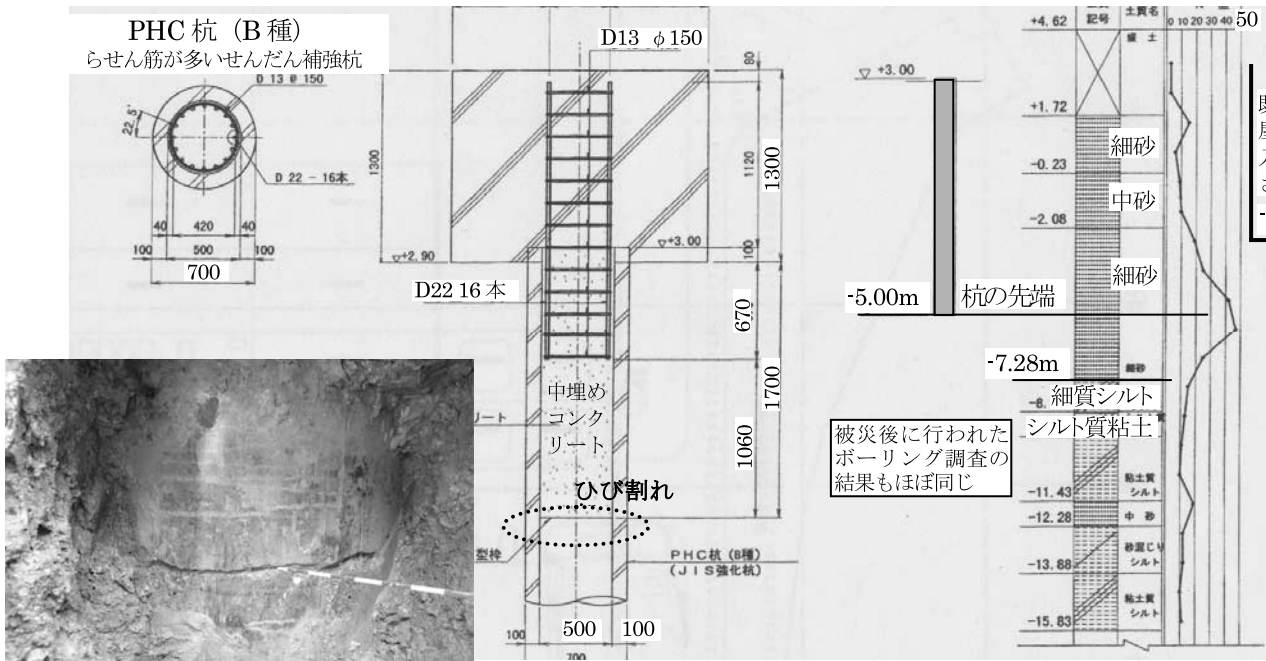
この増築部分はRC3F造、φ700mmのPHC杭51本で支持されていた。杭一本当たりの常時荷重は900kN前後である。地震後に建物側面と地盤の間に隙間が残り、建物は大きく揺れたと推定された。掘削調査から杭がフーチングから約1.8m下のコンクリート充填部の直下でひび割れを起こしているのが確認され(写真—6、図—2)、解析から全ての杭が曲げひび割れを起こしていると推定された。推定の地震力から計算される杭のひび割れ部の塑性率は許容値の4を超えるが、写真からも明らかのように、杭体にせん断破壊は認められず、このひび割れで9cmを超える沈下が発生したとは考えられない。

写真一六 杭のひび割れ (柏崎市提供)

使って計算することとされており、平均 N 値 31 から長期設計支持力は 1040 kN と計算される。しかし、杭下端の 1D 下方からの N 値は急減しており、杭下端より 1 m 下方の根固め改良部分の下面レベルから 1D 下方では N 値 30 を切っている。地震時に杭周囲の摩擦が切れて荷重が下端に集中したため、杭は下端から沈下したと考えるのが自然である。建設時に試験杭が施工されオーガの抵抗から支持層の確認が行われているが載荷試験は行われていない。

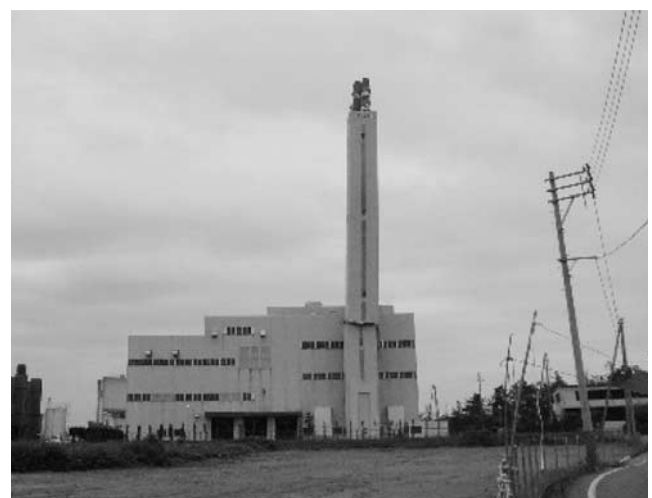
高煙突は 2 本の鋼製円筒煙突を鉄筋コンクリート（RC）製箱型断面の筒で囲った構造であり、破損は RC 筒の上から 2/3 で起きた（写真一七、図一三）。破損部から上の箱断面の壁は単鉄筋となっており、コンクリートが損壊した位置がこの単鉄筋に切り替えた位置とほぼ一致していた。RC 筒は 2.38 度傾き内部の鋼製煙突に支えられて止まったが、余震で倒壊する恐れがあったため、隣接する焼却施設内の炉の点検やピットに溜まった生ごみの処理ができなくなった。

写真一七 折損したごみ焼却場の煙突 (柏崎市提供)

折損部の配筋図から鉄筋降伏時の抵抗モーメントを計算し折損部から上のRC筒に水平加速度が一様に作用するとして抵抗モーメントに達する震度を概算すると0.35G，同じ断面がせん断耐力に達する震度を概算すると0.4Gとなる。曲げ降伏が先行し，単鉄筋の壁で構成された箱断面は降伏後の靱性が乏しいため断面欠損が起きてせん断型の崩壊に至ったと説明できる。

突内を洗浄，上部よりニブラで解体，コンクリート充填部はワイヤーソーで輪切りしてクレーンで搬出，と慎重に行われた。3ヶ月後に煙突の解体が進み，ごみの取り出しが行われたが，猛烈な異臭が流れ，住宅密集地であれば困った事態になるところであった。
