平成 19 年（2007 年）新潟県中越沖地震 で被災を受けた高速道路の早期復旧

渋谷 優

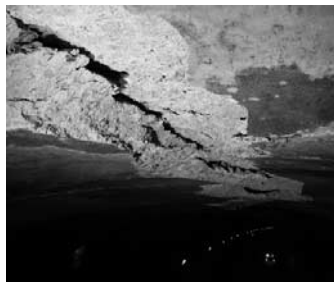
写真四 頂版のはく落
(米山トンネル上り線)

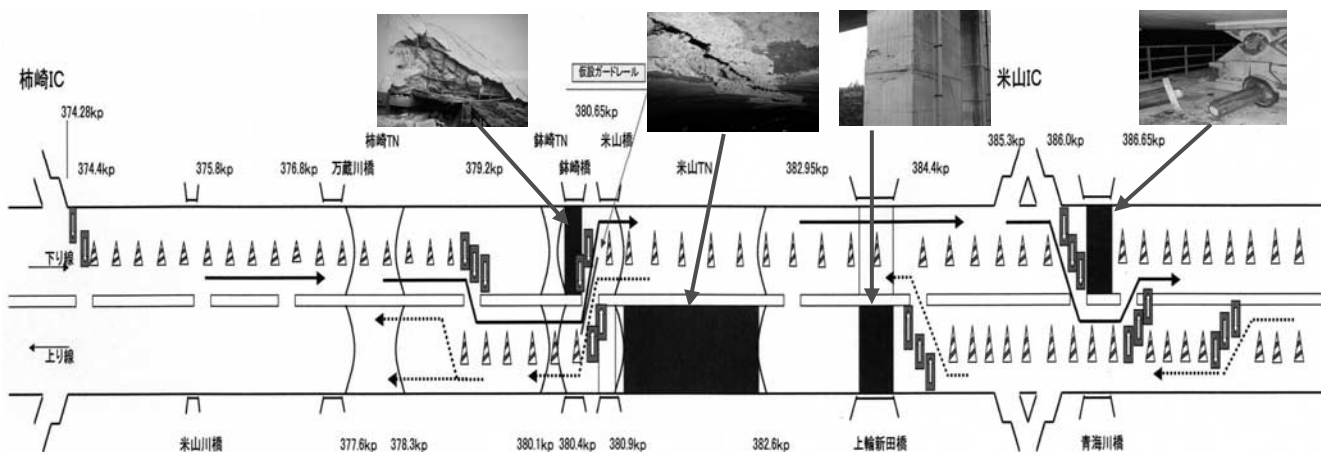
図一2 対面通行規制により通行止解除

緊急車両の通行路を確保した後も、極力安全に走行できるよう路面を確保するため段差修正や路面切削機による凸部分の切削補修など24時間体制で応急復旧工事を進めると同時に、構造物の被災箇所が集中した柿崎IC～西山IC間を早期に1車線規制ができるように、ラバコーンの手配とその設置に着手した。また、柿崎IC～柏崎IC間の鉢崎橋、上輪新田橋、青海川橋、米山トンネルでは損傷度や安全性・機能性を上下線別に評価し最短時間で通行止めを解除できる方策として、「対面通行規制」により通行止めを解除することを選定した(図一2)。

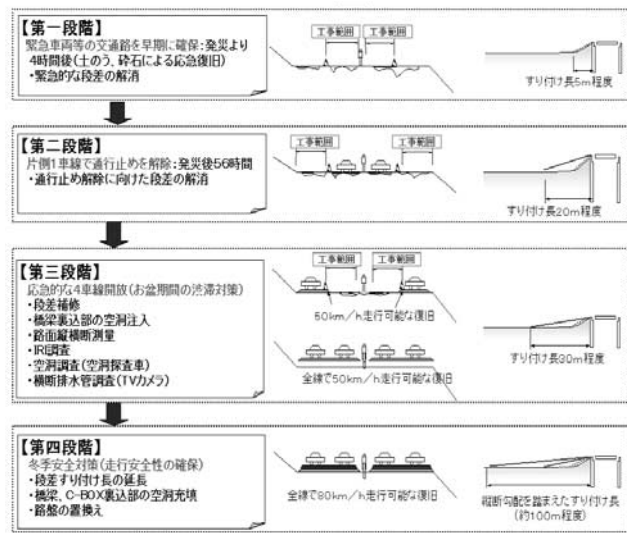
図-4 発災から応急復旧完了までのステップ図

お盆期間後、再度片側1車線規制を行い、本格的な冬季前までにお客様の走行安全性と除雪作業に配慮した応急復旧(4車線, 80km/時規制で開放)を昨年12月5日に完了した(図-4)。

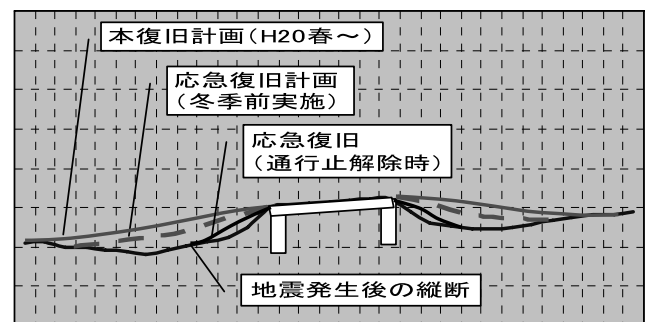
図-6 路面の復旧計画

舗装路面復旧については、お客様の走行安全性の早期確保、冬季の降雪時までの時間が限られていることから、冬季までの応急復旧と今春からの本復旧の二段階による復旧を計画した(図-6)。

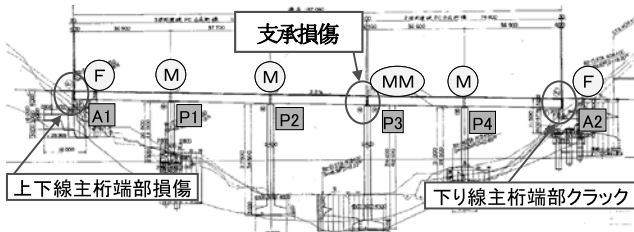
図-7 鉢崎橋

鉢崎橋はPC(3+2)径間連続合成桁(橋長188m)であり、主な被災は、主桁端部・支承の損傷であった

主桁端部の損傷は架替えを要する大規模な損傷ではないものの、端部補強鉄筋 (D32) を起点に損傷しており、桁断面力の急変化点が弱部になったものと考えられた。

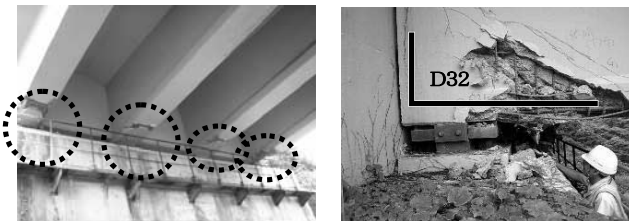
写真-10 損傷状況

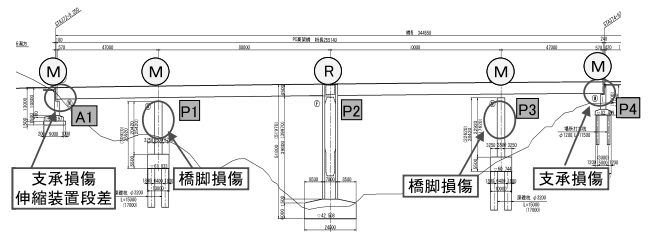
図-8 上輪新田橋

あり、主な被災は橋脚・支保の損傷であった(図-8, 写真-13)。橋脚の損傷は、鉄筋段落し部と施工打継ぎ目が近接していたことから、打継ぎ目付近にせん断クラックが発生し、その後、鉛直方向にせん断クラックが発生したものと考えられた。

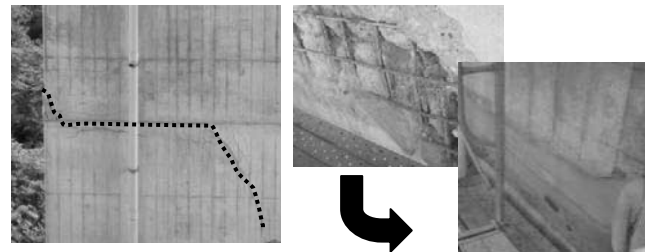
写真-13 損傷状況及び断面修復状況

橋脚に発生した橋軸方向の鉄筋段落し部の本復旧工法は「道路震災対策便覧(震災復旧編)」を参考に、耐力低下橋脚に十分な剛性を持たせることとした。

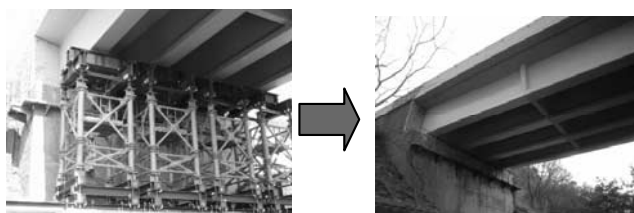
写真-11 ベントによる仮受け

写真-12 炭素繊維シートによる復旧

復旧に際して、実載荷試験結果から、橋梁としての耐力は十分に有していると判断できた。しかし、桁の耐力が急激に低下する可能性もあることから、本復旧における断面修復まで A1 支点の支持力低減を目的としたベントによる仮受けを実施した(写真-11)。

復旧レベルの設定において、断面補修により欠損部の断面は元通りになっても、補強鉄筋の切れ目が弱部であることは変わらない。そのため、今回の地震相当においても、同様な被災を受けない地震力を想定して炭素繊維シートによる復旧を実施した(写真-12)。

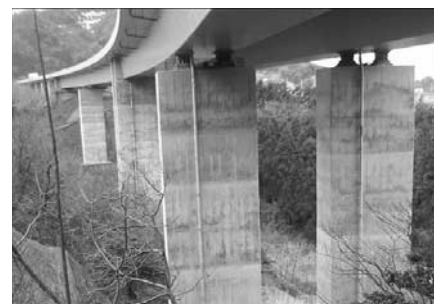
写真-14 耐震補強状況

なお、耐震補強対策前に被災したことから、損傷状況を考慮しながらコンクリート巻立工法による耐震補強を実施した(写真-14)。

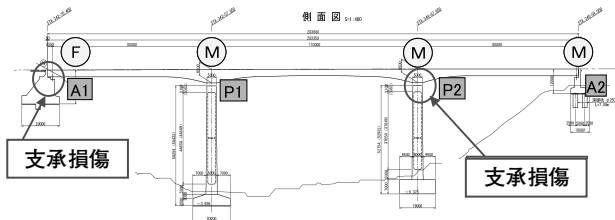
図-9 青海川橋

青海川橋はPC3径間連続箱桁橋（橋長284m）であり、主な被災は支承の損傷であった（図-9、写真-15）。

P2 支承の損傷は橋脚と上部工の揺れ方の違いにより、橋軸直角方向に大きな力が作用し、支承部におけるピンが破断、その後の振幅によりピンが抜け落ちたものと考えられた。

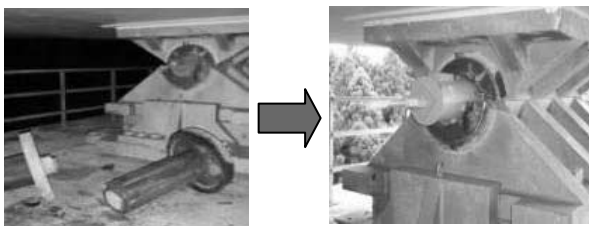
写真-15 支承の仮固定状況

P2 支承の地震時挙動として、橋軸方向はローラにて移動吸収され、橋軸直角方向は上沓と下沓の掛長（600mm）が確保されていたが、支承ピン脱落に対し、振動等による脱落防止対策として仮固定（ゲビンデφ26mm）を実施した（写真-15）。

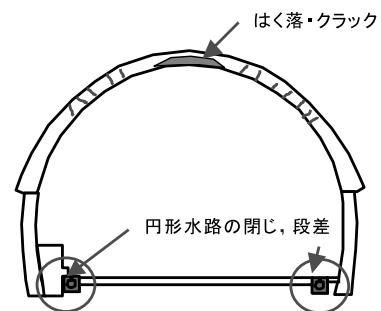
図-11 米山トンネル

米山トンネルは、トンネル延長1.6kmで、地質は泥岩、砂岩の互層で一部に凝灰岩を含んでいる。被害は、覆工コンクリートの天端部・側壁部のクラック・はく落および円形水路の開口部の閉じ、舗装面との段

損傷要因としては、地震動の横揺れにより、地山が塑性変形し天端部・側壁部に圧壊ないしせん断破壊が生じたと考えられる。

本復旧は、地震後の調査ボーリング、岩石試験、地質変位測定結果等から、覆工背面の空洞はあるものの緩み領域は少なくトンネル構造体としては問題ないことから覆工背面空洞充填、円形水路の取替等を計画している。

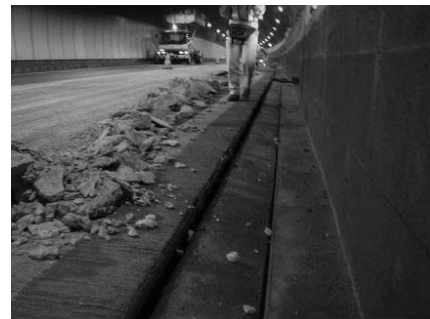
写真-16 覆工コンクリートはく落状況

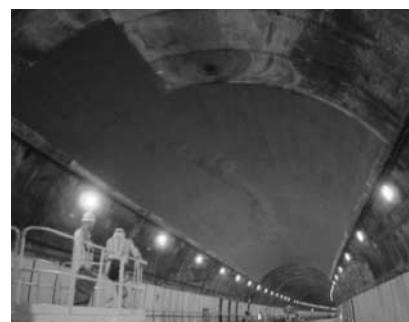
写真-17 炭素繊維による補強状況

応急復旧は、覆工コンクリートの浮き部分と脆弱部を除去し、クラック部の注入、断面欠損部は鋼繊維補強モルタル吹付けを行った後、はく落対策として炭素繊維シートでの補強を実施した（写真-17）。
