港湾施設のリニューアル — 棧橋上部コンクリートの補修 —

谷口 修

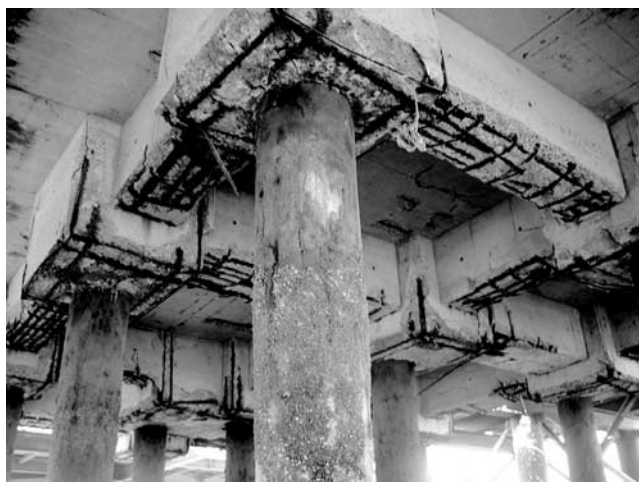
写真—1 棧橋の劣化事例

棧橋式は、鋼管杭を基礎として鉄筋コンクリート製あるいはPCコンクリート製の上部工からなるものである。劣化が進行する施設が数多く見られるが、その理由として海面直上に位置しており、波しぶきや潮風に直接さらされることやかぶり小さいものの存在などにより劣化の進行が早いものが存在している(写真—1)。

劣化が進行した栈橋の中には、主筋が露出・破断しているものも存在する（写真—1）。橋梁のような陸上構造物では点検が比較的容易であるが、栈橋では海上保安部への作業許可申請等が必要になることや小型船の準備等が必要となり、容易に調査を行うことが困難な状況にある。

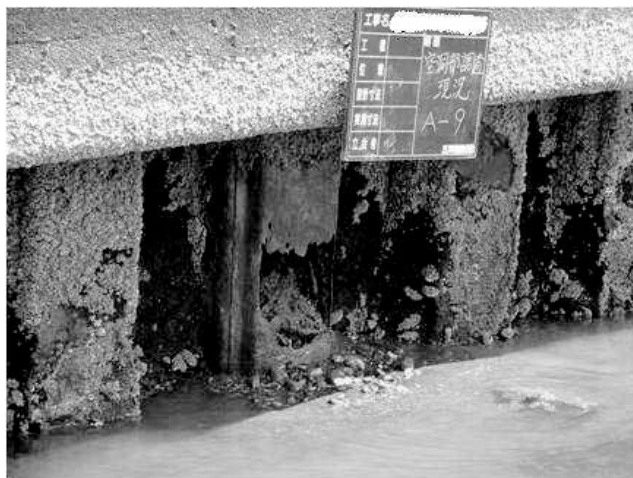
写真—2 鋼矢板の劣化事例

鋼矢板式は、鋼矢板を並べ頭部を控え杭などにより背後土中にアンカーして土圧に抵抗させた係船岸である。鋼材は腐食するものとして古くから知られているため、一般的に防食がされている。しかし過去には腐食しろのみを考慮して設計され、防食がされていない構造物も多数存在する。そのようなものの中には腐食

が進行して矢板に孔があき、土砂が流失している事例もある（写真—2）。

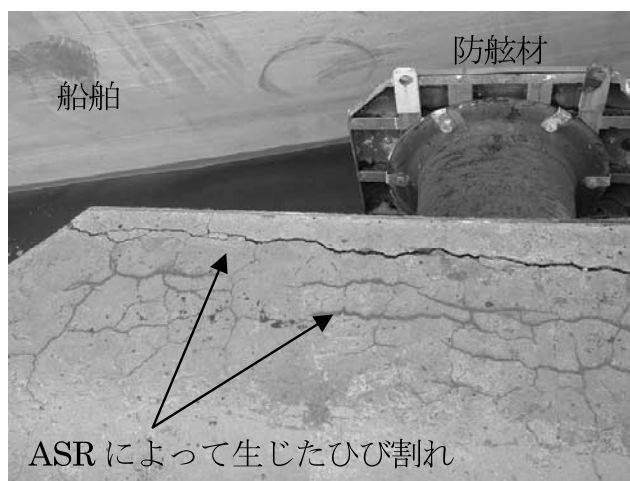
写真—3 ASRによる劣化事例

また、写真—3はドルフィンにおけるアルカリ骨材反応による劣化の一例であり、亀甲状に多数のひび割れが発生している。栈橋の劣化は、主に塩害であるが、図—1に示す地域ではアルカリ骨材反応による劣化が生じる場合もあり、補修対策を行う場合には劣化原因を十分に検討する必要がある。

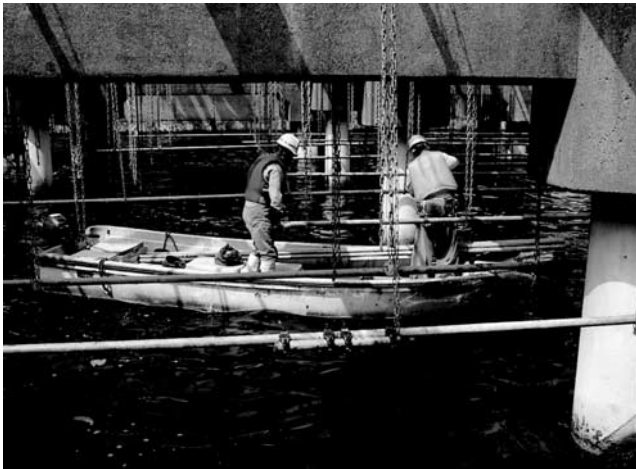
写真—4 足場仮設状況

足場の仮設は、調査と同様に小型船舶やイカダによって行われる（写真—4）。足場は補修工事を実施する際に作業のし易さや安全性に影響する。

床版下面から海面までの高さが低い場合には足場板と梁下面との距離が確保できない場合があるが、各種作業を行うためには足場板と部材との離隔距離は少なくとも70 cm程度以上確保する必要がある。離隔距離を確保できない場合には潜水士による施工を検討する必要がある。

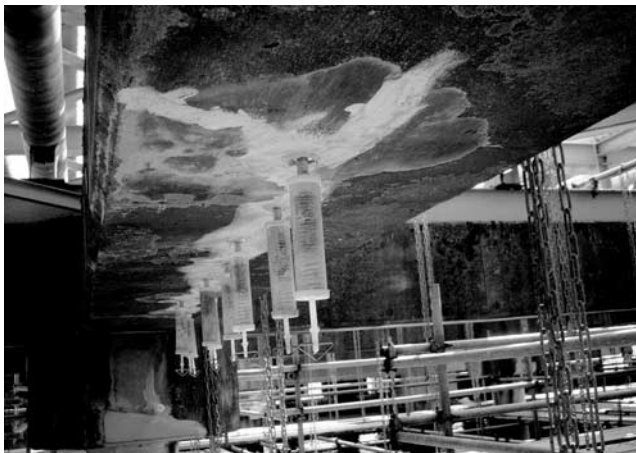
写真—5 ひび割れ注入状況

栈橋でのひび割れは、コンクリート中に塩化物イオンが浸透し、鉄筋の腐食膨張圧によってひび割れが発生していることが多い。その際にはひび割れ補修を実施しても鉄筋近傍の塩化物イオンがそのままの状態に残置されるので再度ひび割れが発生することになる。したがって栈橋のひび割れ補修では塩化物イオン濃度の調査結果を十分に踏まえた上で実施する必要がある。

ひび割れの補修は、写真—5に示すように注入機具を用いて行われることが多く、使用される材料は一般的なコンクリート構造物の補修と同様に樹脂系やセメント系の補修材が使用される。

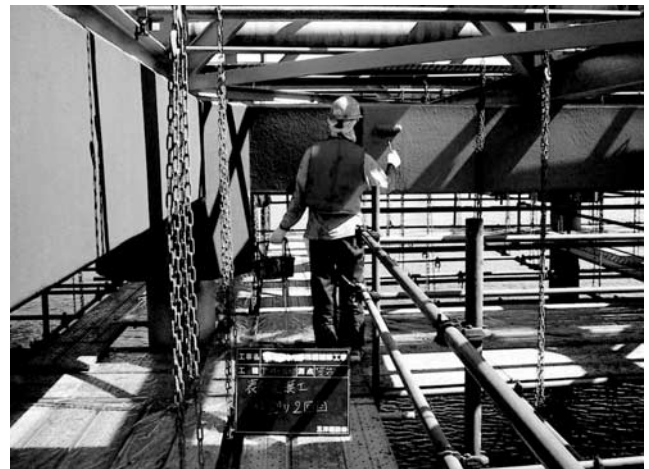
写真—6 表面被覆施工状況

コンクリート中に塩化物イオンが多量に浸透している場合には、表面被覆を施工した場合でも鉄筋位置での塩化物イオン濃度が上昇し、鉄筋に腐食が発生するおそれがある。そのため、施工前には塩化物イオンの浸透予測を行い、鉄筋位置での塩化物イオン濃度の推移を把握した上で施工すべきと考える。

表面被覆の施工は、一般的に刷毛やローラーによって塗布する（写真—6）。

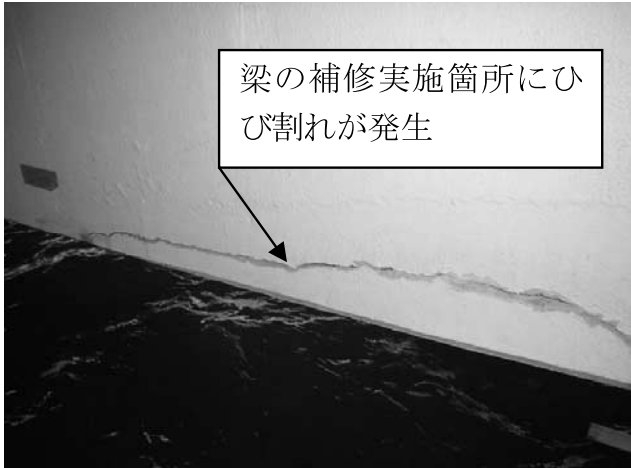
写真一七 断面修復箇所の劣化事例

断面修復後に塩化物イオンがコンクリートの部材内部に多量に浸透している場合には写真—7に示すように鉄筋が再び腐食し、ひび割れが発生するおそれがある。これは未補修箇所と補修箇所との間に塩分濃度差が生じ、マクロセル腐食と呼ばれる鉄筋の腐食を誘発するためである。マクロセル腐食対策として犠牲陽

極材の使用や亜硝酸リチウムイオンを含有させた補修材の使用について検討する必要がある。塩化物イオンが部材内部まで多量に浸透している場合には電気防食工法の適用についても検討する必要がある。

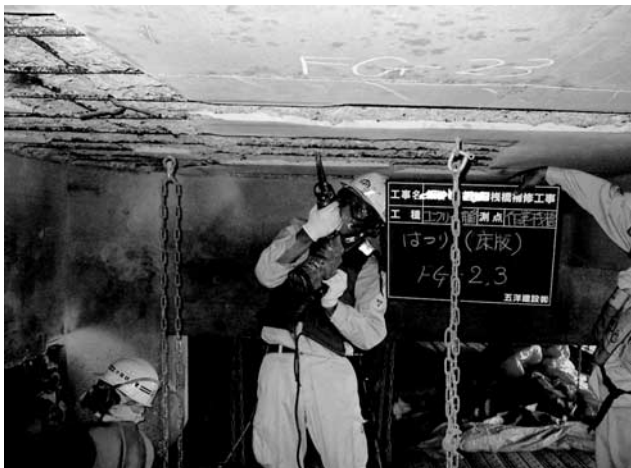
写真一八 はつり作業状況

断面修復工法では写真一八のように上向きのはつり作業を伴う場合もあるが、コンクリート表面から10cm程度の比較的深い位置までピックではつり取することは容易ではない。また、鉄筋背面までコンクリートをはつことは鉄筋に損傷を与えるおそれもあることに留意しなければならない。
