山岳トンネル工事用機械の事故事例及び ヒヤリ・ハットに関する報告書

(社)日本建設機械化協会 機械部会 トンネル機械技術委員会 事故災害防止分科会 (山岳)

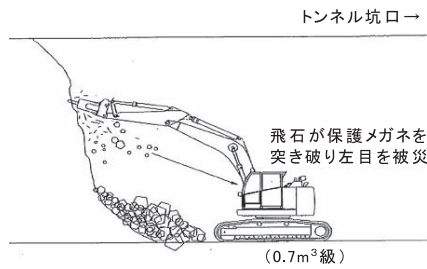
図一 4 プレーカでの事故発生状況

ブレーカで切羽を掘削中、掘削時の飛来石が運転席前面に張ってある防護用の金網を通過し、オペレータの目を直撃した(図-4)。

運転席の前面窓に張ってある金網（メッシュ 80 × 150 mm）の内側に、窓全体を覆う透明のポリカーボネート板を設置し、飛来する大塊は金網、それ以下の塊はポリカーボネート板でブロックすることで、キャビン内の運転者を防護することとした（写真一 1）。

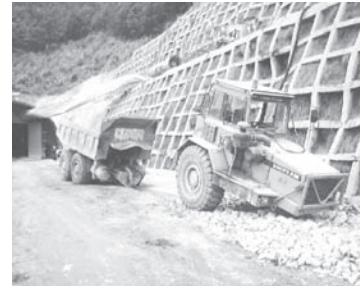
写真一 2 ダンプトラックでの事故発生状況

トンネル切羽掘削ズリを 20 t ダンプトラックで坑外へ運搬中、トンネル坑口から 100 m 付近でベッセルと運転席を連結しているヒッチという部品φ 245 mm、肉圧 35 mm の中空ロッドが破断した。このため運転

席とベッセルが完全に切り離されて、運転席が前に傾き急停車したため膝を骨折した。

事故車両を検証すると、ヒッチ部分の肉盛加修、溶射などの修理の前歴があったことが分かり、そのため熱応力による歪み、疲労破壊が原因であった。その対策としてリース業者の整備点検書、修理内容確認を徹底した。
