# 2000年三宅島噴火災害における災害調査及び 対策施設設計の紹介

末 吉 満

三宅島において2000年（平成12年）6月26日に始まった火山活動によって、大量の火山灰が噴出・堆積し降雨のたびに泥流や土石流が発生した。これにより家屋や道路、橋梁が損壊するなど島内全域で土砂災害に見舞われた。本報告では三宅島噴火災害に対して実施した災害調査、対策施設の計画・設計及び施工後の状況など、災害対策に係わる砂防事業の取り組みについて紹介するものである。

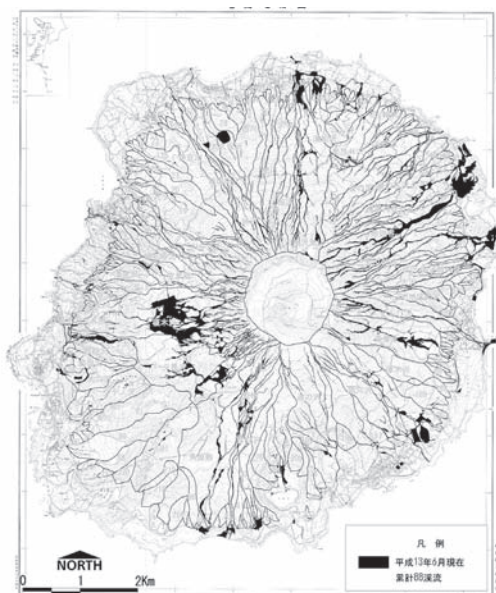
雄山噴火以降最初の泥流・土石流の発生は7月26日の降雨によるものであった。当初、泥流の発生は降灰のあった島の東側が中心であったが、8月18日の大噴火により島内全体に火山灰が堆積すると、その後は連続雨量30mm程度の降雨でも島内全体で泥流や土石流が頻発することとなった<sup>2)</sup>(図-1)。これにより、家屋被害や都道・林道の通行不能、水道ポンプ施設の損傷や、送・配水管、電気・電話線の切断など生活の基盤となるライフラインにも被害が生じた<sup>2)</sup>(図-2)。

図-1 泥流流出状況、氾濫区域

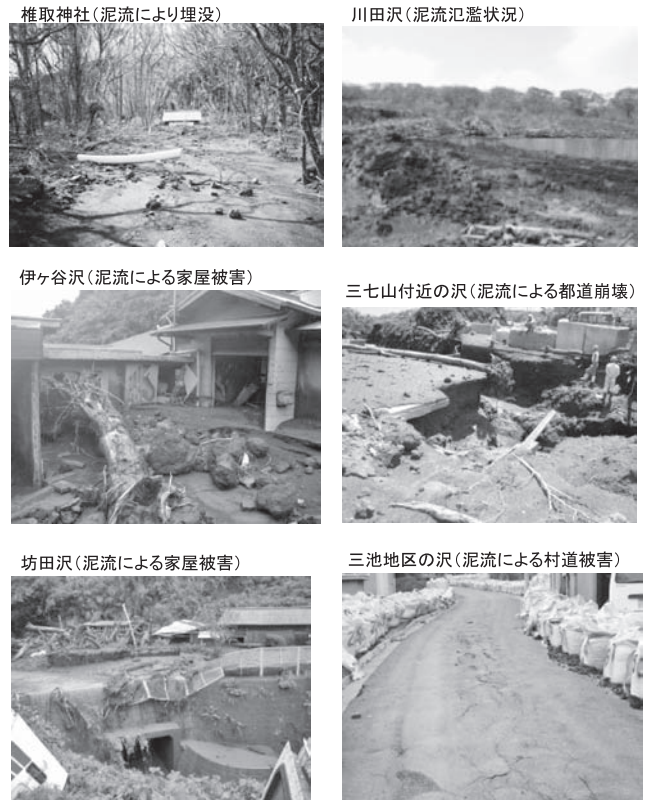
図-2 泥流による被害状況

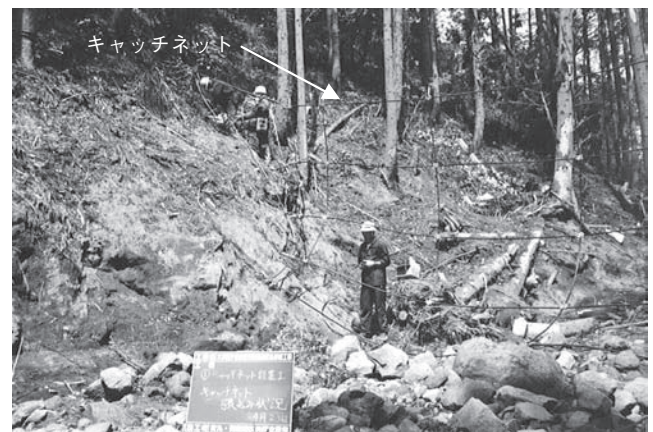
図-3 キャッチネットの設置状況

#### (3) 応急対策

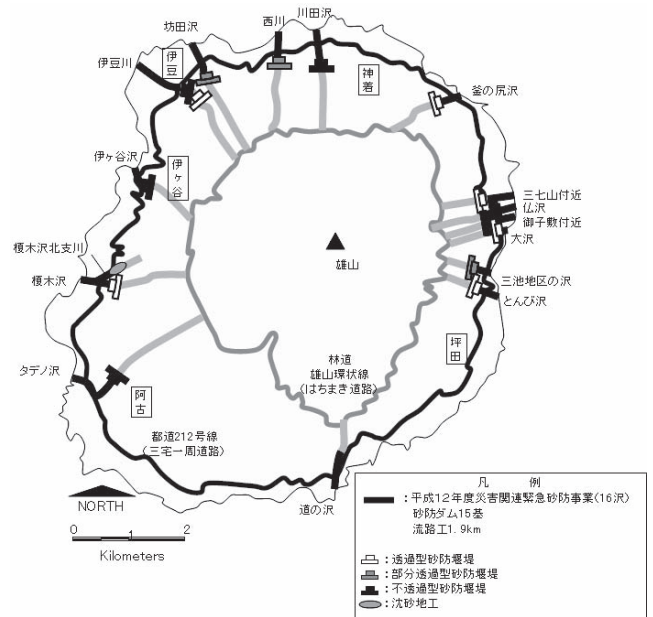
図一 5 「平成 12 年度災害関連緊急砂防事業」配置計画箇所

「H12 災関」における施設配置計画の基本方針に基づいて施工された砂防施設は、不透過型砂防堰堤 6 基、部分透過型砂防堰堤 3 基、透過型砂防堰堤 6 基、ならびに沈砂土工 1 基、流路工 1.9 km である。

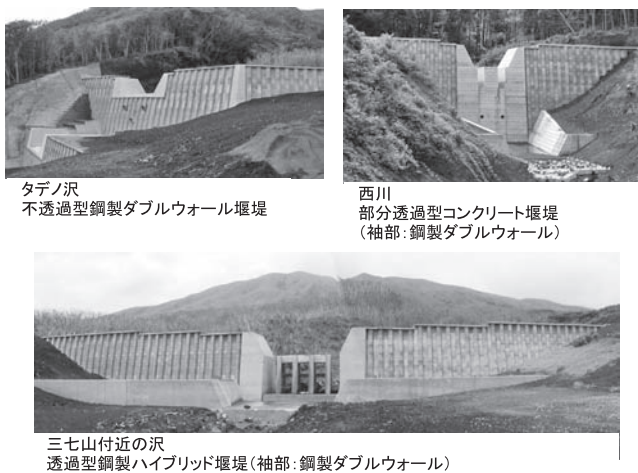
図一7 ダブルウォール構造堰堤

ただし、火山活動開始から9年が過ぎた現在、土砂堆積が進行している砂防堰堤もみられる。また、ダブルウォール構造を取り入れた砂防堰堤については、堰堤に使用されている鋼矢板が火山ガスにより腐食するなど、除石や補修が必要とされる箇所が現れはじめている状況にある。

三宅島は離島のため資材運搬が制限されることから、砂防堰堤を設計・計画する上で可能な限り現地発生土砂を有効活用すると共に、以下の理由から図一7、8に示すダブルウォール構造の砂防堰堤を積極的に整備した。

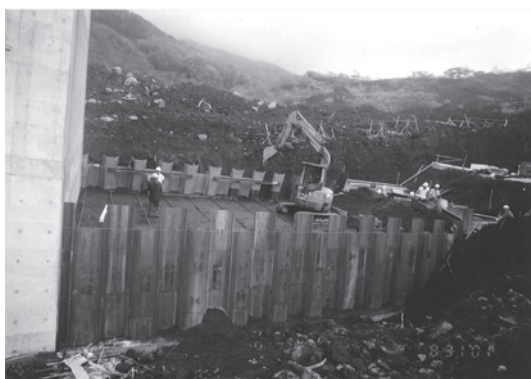
図一8 ダブルウォール構造堰堤の施工状況
