関門トンネルリフレッシュ工事 (天井板更新)

本州と九州を結ぶ関門トンネルは、供用から既に50年が経過しており、日々の維持管理が重要となっている。平成20年度において天井板を補修・更新したことから工事の内容および施工方法等を紹介する。
キーワード：関門トンネル、大規模補修・天井板、バックホー、ダンプトラック、フォークリフト

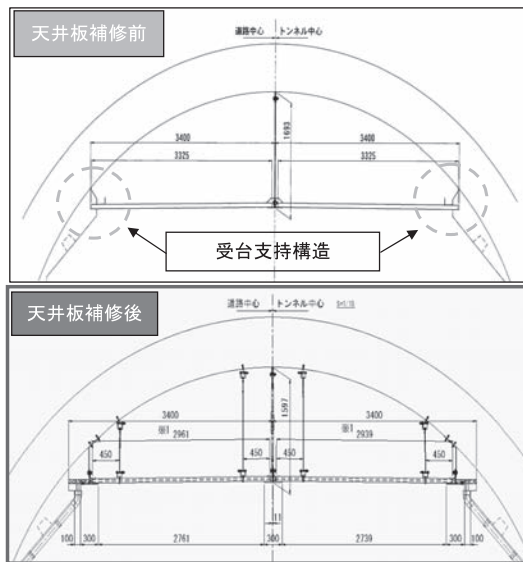
図-4 天井板構造変更

今回実施した、天井板補修最大の特徴は、既設構造物への接点数を減じ、覆工の一部である受台への死荷重を軽減、換気流および走行車両による風振動の影響も少なくできる「吊構造」とした。

また、同構造にしたことにより、路面有効高を大幅に確保できた(10 cm程度)(図-4)。

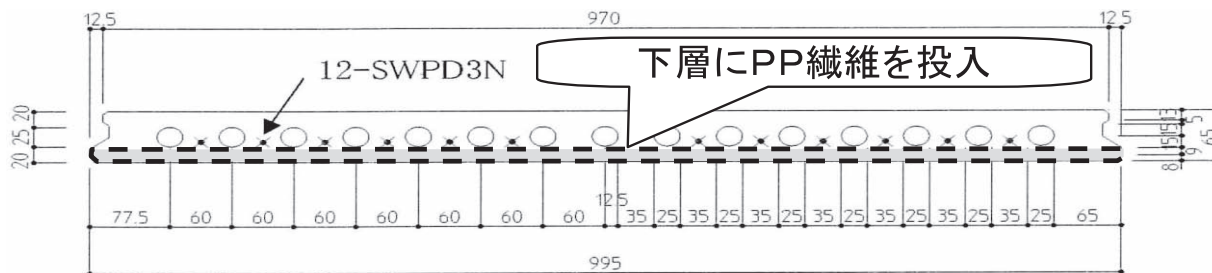
図-5 PC天井板構造

その他、新規に天井板として設置するPC板には数々のプレキャスト製品から、耐久・耐火・施工性および経済性に最も優れた「中空PCコンクリート板」を使用し、LCCを考慮の上さらに剥落防止の安全面も思慮の後、ポリプロピレン繊維を天井板下面へ生成時に投入した。

- ・PC鋼線 SWPD3N 2.9 mm (3本縫り12本)
- ・緊張荷重 = 26.7 kN /本

- ・コンクリート設計基準強度 40 N/mm²
 - ・ポリプロピレン繊維投入量 910 g/m³
- (図-5)

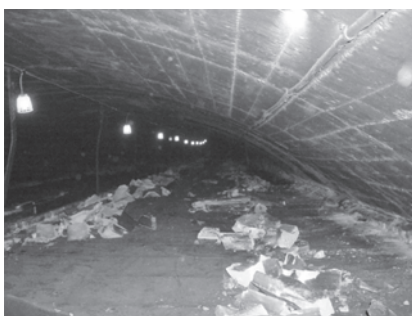
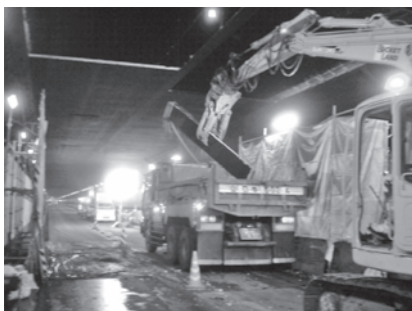
図一6 撤去状況

既設天井板の撤去については、固定部位のコンクリートを先行してハツリを行い、その後バックホーにアイアンフォークアタッチメントを装着した機械にて挟み込み、ダンプトラックへ直接積み込みにて運搬し近傍の再資源化施設へ搬出した（図一6）。

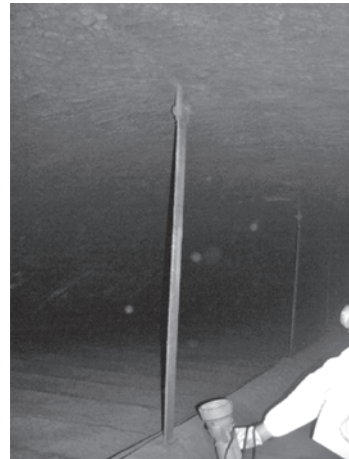
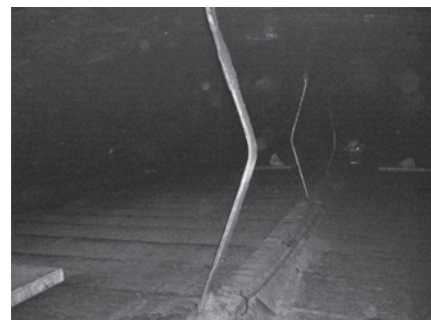
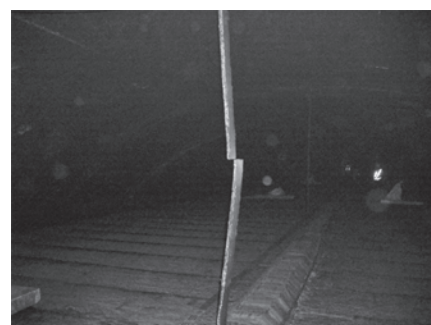
図一7 既設吊金具状況（通常部・損傷部）

既設の金具類については、腐食および損傷も多数見受けられたことから、再使用せず再資源化施設へ搬出した（図一7）。

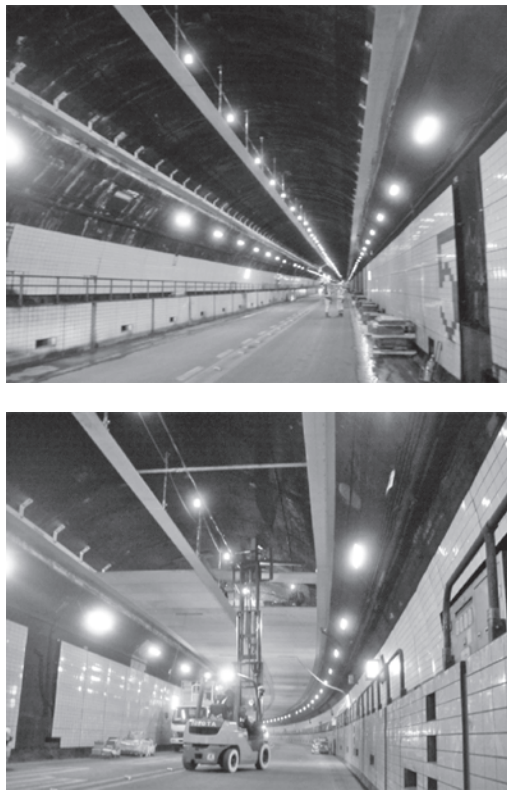
図一八 新設吊金具・天井板設置状況

天井板を支える吊金具等については、耐腐食性に優れたステンレス製品を新たに使用している。

新設天井板の設置については、使用するPC板を予めトンネル坑内へ搬入し、施工ブロック枚数ごとに配置し、フォークリフトにて設置した（図一8）。

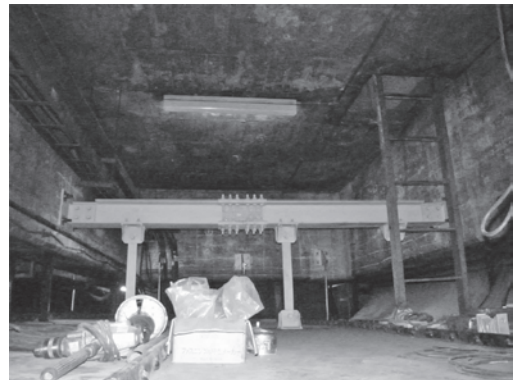
図一九 合金溶射吊部材設置状況

既設天井板が一部鋼材にて吊られていた箇所もあり事前に健全度を調査したところ、過去50年に亘り役割を果たしてきた部材でもあり、今後の長期に亘る使用に適さないと判断される部位が多々存在した。

なお、当該箇所においても、耐腐食性等に優れた構造とする必要があるため、当初手配していたステンレス製品を考慮したが、通行止期間内の手配が製作行程上不可能であると判明した。

よって、新規に鋼材を準備したものについては表面にアルミ・マグネシウム合金溶射を行った後に、吊部材として使用した（図一9）。
