三井倶楽部の保存と復原

免震レトロフィットとコンドル博士の意匠の継承

中村 一彦・神林 茂

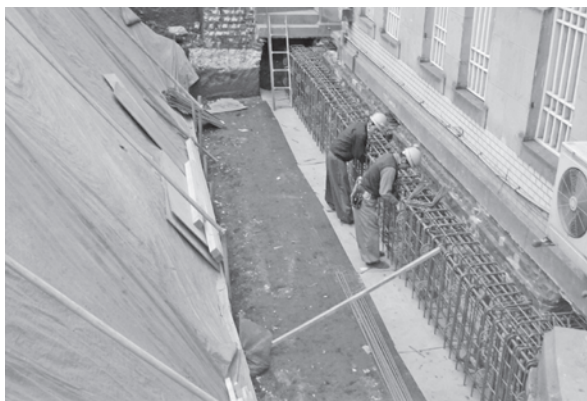
既存基礎両脇補強梁配筋

地下1階床解体(無筋コンクリートのため)・掘削し, 既存基礎(煉瓦・ラップルコンクリート)両脇補強梁・スラブを築造, 強度発現確認の上PC鋼棒で圧着した。

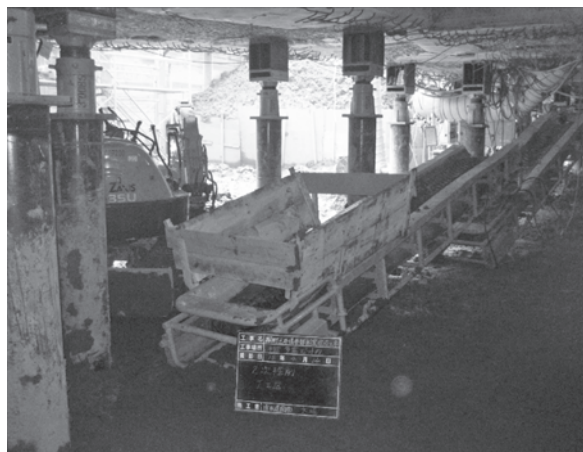
鋼管杭による仮受け及び掘削

建物を仮支持するための鋼管杭を圧入する作業スペースを確保するため, 当該箇所のみ溝状に掘削し, 長さ1mの鋼管杭を油圧ジャッキにより順次圧入して継ぎ足し, 支持層(GL-16m)に到達させて鋼管杭を築造した。建物の変位を管理しながら, 鋼管杭頭部にユニバーサルジャッキを設置し, 鋼管杭に荷重を加え建物重量を鋼管杭のみで支持した。この作業を繰り返し実施して建物全体を支持地盤から鋼管杭に受け替えた。(鋼管杭総本数: 221本)

建物北側の車寄せ部分は建物の自重が少なく圧入に必要な反力が取れないため, H型鋼を外周に8本打設し, 鋼管杭と同様に受け替えた。受け替えの完了したエリアから, 新たに構築するマットスラブ下端まで掘削した。

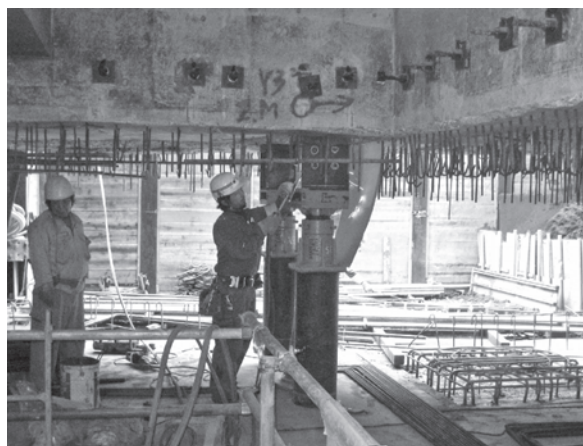
既存基礎下扁平補強梁配筋

底盤(マットスラブ $t=900$)を構築し, 既存基礎下に両脇補強梁を繋ぐため, 扁平の補強梁を高流動コンクリートで打設して凹形状にし, 新設躯体で建物を安定して支持できるようにした。

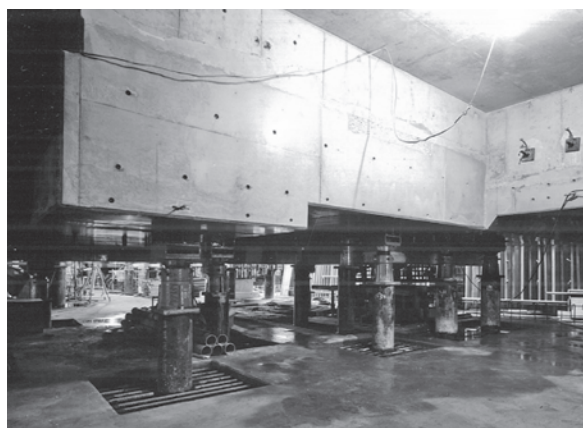
基礎新設躯体補強

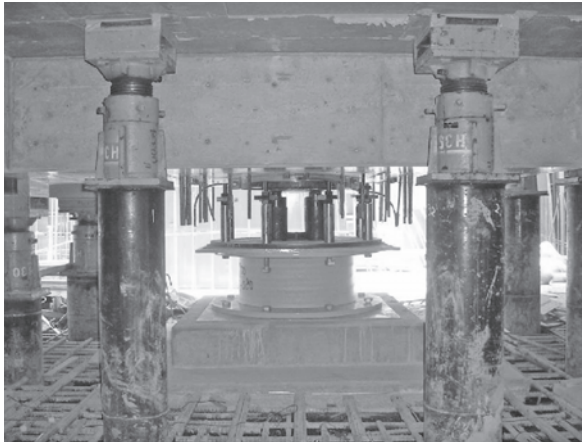
免震装置へ荷重の移し替え

免震装置設置位置の上下にキャピタル(免震装置の基礎・鉄筋コンクリート造)を設け免震装置(弾性すべり支承 650φ4台, 550φ13台, 350φ4台, 鉛プラグ入り積層ゴム 700φ14台 合計35台)を据

付け、その上にオイルジャッキ、サポートジャッキを設置した。オイルジャッキを加圧し、鋼管杭に作用していた建物重量を免震装置に移し替え、サポートジャッキでレベル管理しながらオイルジャッキを撤去した。

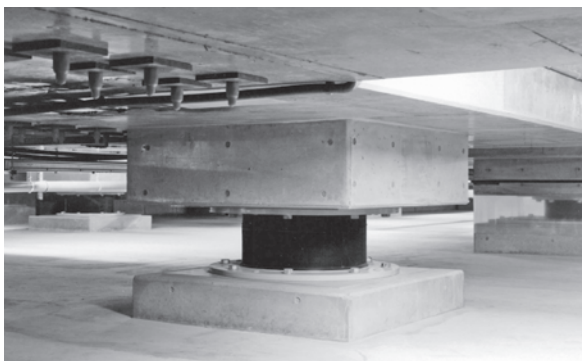
免震装置設置完了

免震装置上部に配筋型枠作業を行い、高流動コンクリートを圧入した。コンクリート強度発現後、鋼管杭を切断撤去し、すべての水平拘束材の撤去を行い免震化が完了した。

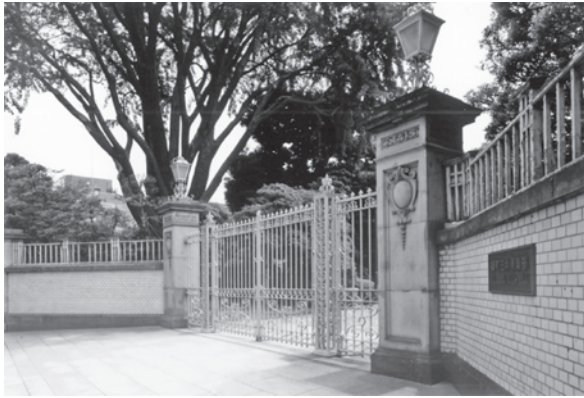
改修前門扉・塀

予てから港区の都市計画事業による前面道路，拡幅に伴う工事でもあり，既存の塀，門扉をセットバックした状態で復原した。復原に当たっては限りなく当時の仕様，寸法に近づけるべく，塀については躯体，タイル，笠石寸法の確実な実測を行い，門扉，鉄柵については残された古写真，原図を基に忠実に復原した。

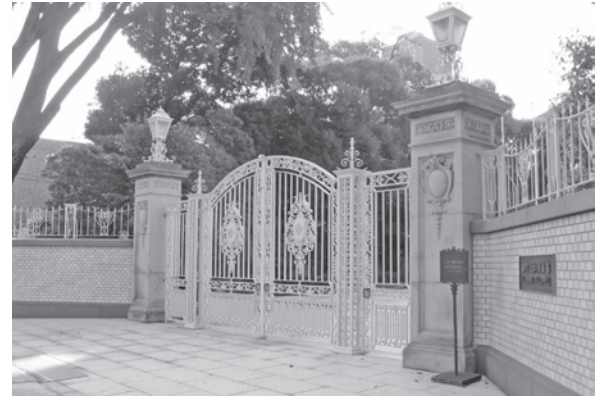
門扉・塀鉄柵復元完了（門柱は移設）

門扉製作に当たっても当時の手法を用い，基本部材は鍛鉄の製法，飾り等の繰り返し部材は鋳鉄を組合せ，主要構造部は溶接接合として強度を確保した。

塗装については溶融亜鉛メッキの上，アクリル樹脂塗装とし，色についても当時のわずかな金属部から塗料を分析し，限りなく近い色に仕上げた。
