CMI 報告

公園遊具の破損事故原因調査

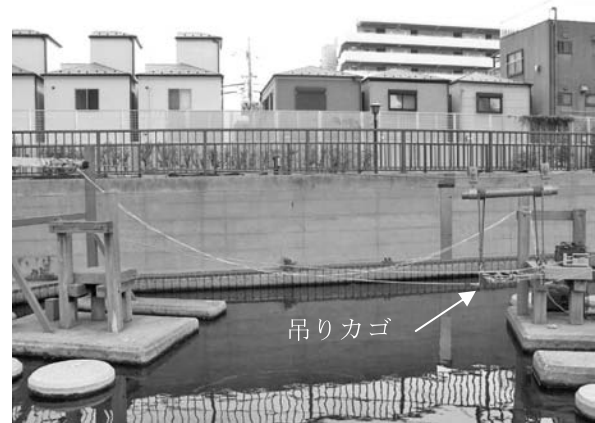
遊具の概観を写真-1に示す。川を挟み、8.5m間隔で立てられた2本の支柱間にはロープが張られ、ロープには人が乗ることができる吊りカゴが取り付けられている。この吊りカゴに乗った人が誘導ロープを操作することで吊りカゴが動き、支柱間を移動できる。吊りカゴは、子供一人が乗ることができる程度の大きさであるが、複数の子供や、大人も乗ることができる。

写真-1 遊具の概観

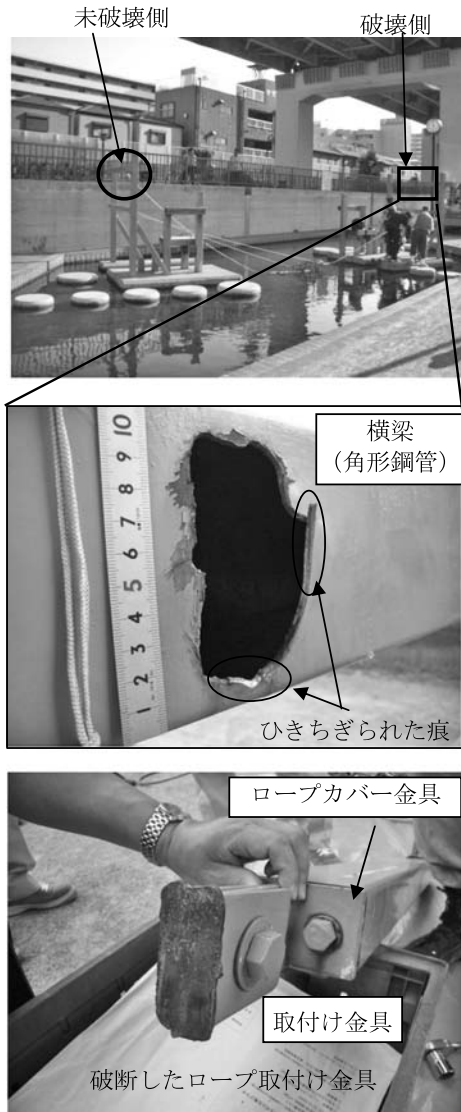
写真-2には破断したロープ取り付け部の状況を示す。破断はロープ両端の取り付け部のうち片側で生じた。破断の状況から、取り付け金具の横梁側溶接止端に沿ってき裂が進展し、破断したと推定された。また、取り付け金具の側面側には、横梁の管軸方向（水平方向）に進展するき裂も確認され、引きちぎられたような横梁のソリも確認された。

なお、未破壊側のロープ取り付け金具の溶接部においても、取り付け金具の回し溶接止端部にき裂が生じていることが確認された。

取り付け金具上側の破面を写真-2に示す。き裂の起点付近と考えられる破面には、疲労破面の特徴であるラチェットマーク（階段状段差模様）が確認され、破面にはビーチマーク（貝殻状縞模様）も観察された。よって、取り付け金具の回し溶接部を起点とする疲労破面であると推定された。

写真—2 遊具の破損状況

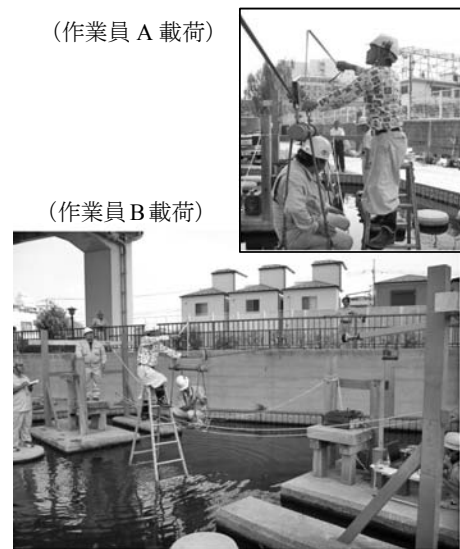
写真—4 現地再現試験状況

作業員A（体重約120kg；小学5年生女兒3人分），または作業員B（体重約60kg）が実際の吊りカゴに乗り，その際の取付け金具部近傍のひずみ測定を行った。

試験の結果，作業員Aが乗載した際に取付け金具上部の溶接ビード近傍に，最大130MPaの高い応力が測定された。このような測定結果から，溶接ビード上部には疲労き裂が生じやすい状態であったと考えられる。

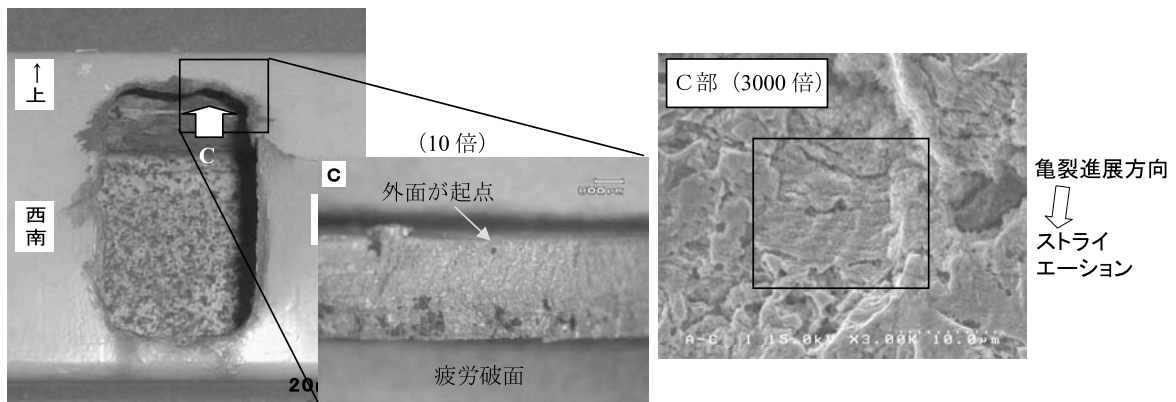
一部にストライエーション（疲労破面に見られる特徴的な縞模様）が観察されたことから、疲労破面であると判断された。また、ストライエーションの方向から、疲労き裂は金具が取付けられていた横梁の外面から内面に向かって進行したと推定された。

写真—3 破断面の観察結果

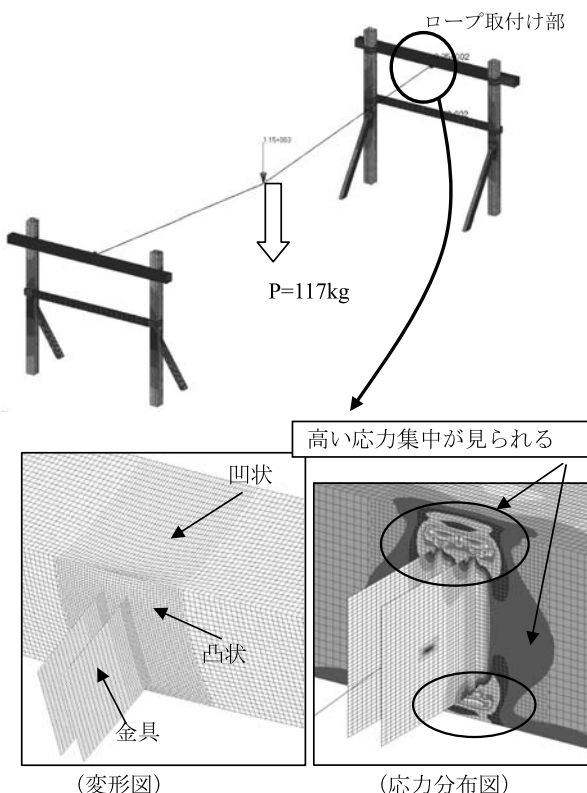
解析結果として，図-1に取付け金具部の変形状態および応力分布を示す。取付け金具部の横梁面は，断面が凸状に変形しており，鋼管の角部との範囲で局部的に変形していることがわかる。また，局部変形が見られるロープ取付け金具上端部および下端部におい

ても高い応力が生じていることがわかる。これらの部位は，疲労き裂が確認された部位と一致している。

図-1 FEM解析による遊具に作用する応力の推定
