# 横山ダム主放流ゲート設備の維持管理

## 既存設備の有効活用と未来への情報伝達

岩崎 哲也

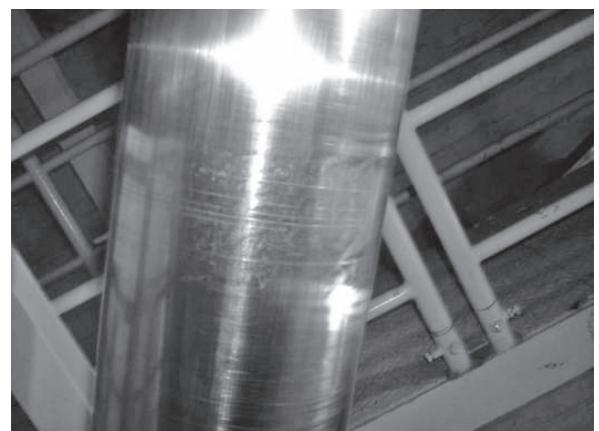
写真—4 ピストンロッド

しかし近年では、ピストンロッド（写真—4）に多数の傷が見受けられ、扉体のずり下がりが見られる等、ダムの放流に支障が生じる恐れがあることから、今回延命化工事を行うこととした。

今回の延命化工事では、油圧シリンダの更新も検討されたが、当ダムで使用されている油圧シリンダはストロークも長く大規模なものであり、国内で製作できる企業が数少なく、製造工期も長く必要であること、また、ピストンロッドに傷は見られるものの、外観上その他の不具合は見られないことから、既設設備の有効活用を行うこととし、機能保全を目的とした分解整備と、ピストンロッドの補修及びクロムメッキを行う計画とした。

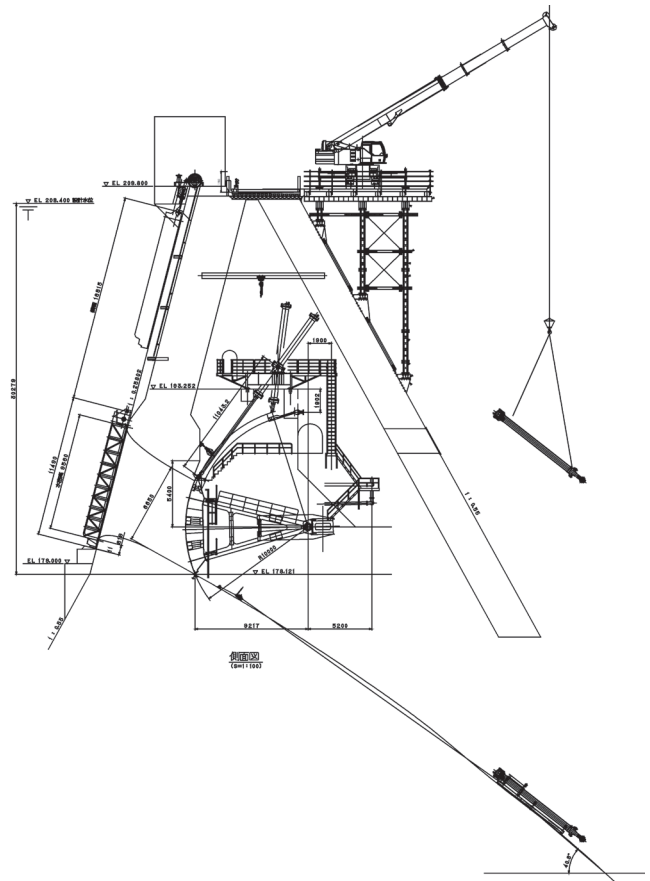
図一2 シリンダ搬出入計画図

油圧シリンダの搬出は、ダム湖側又はダム前面側のいずれかの方法が検討されたが、ダム貯水位の低下による利害関係者との調整の有無、天端道路の通行規制期間等総合的に判断し、ダム前面側に搬出入することとした(図一2)。

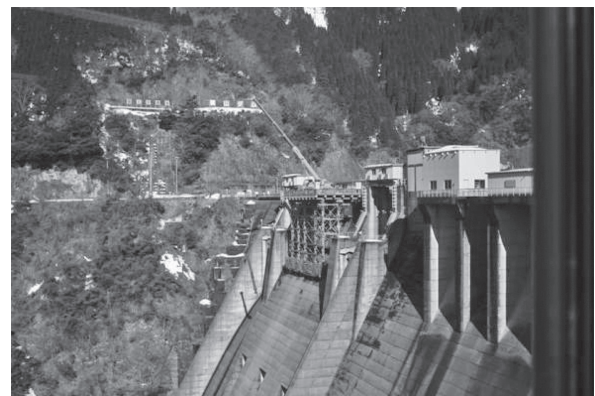
写真一5 シリンダ搬出状況

油圧シリンダ等の搬出入はクレーンにより行うが、天端道路の全面通行止めを最小限とするため、ダム前面に張り出した仮設鋼台にクレーンを配置することとした。仮設鋼台は鋼橋架設用ペント材を用い、延命化工事が全て完了するまで存置することとしている(写真一5)。

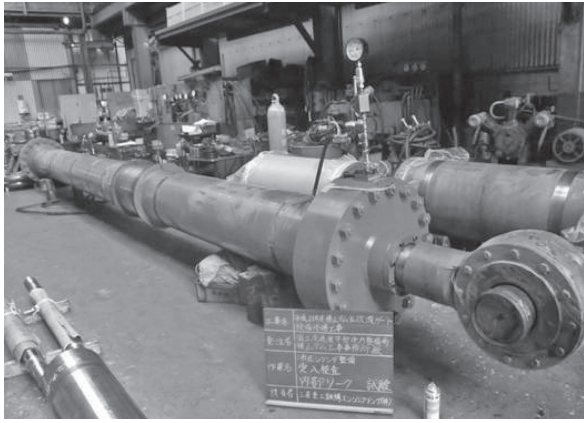
写真一六 性能試験状況（受け入れ時）

整備後の性能と比較するため、既設設備を持ち込んだ状態にて性能試験を行った。

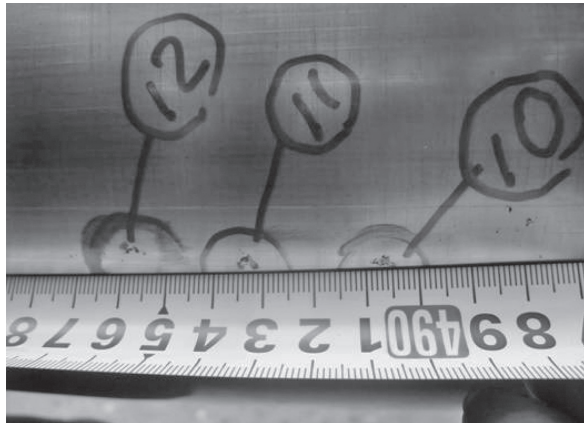
写真一七 ピストンの傷の状況

シリンダチューブ等の寸法計測を行った。また傷の位置、長さ、深さ等を計測し（写真一七）スケッチに記した。

今回の案件では、当初想定していたピストンロッドのほかに、シリンダチューブ内面に立傷や部分的な発錆が見られたことから、ホーニング（研ぎ上げ）加工及びクロムメッキ加工を追加した。

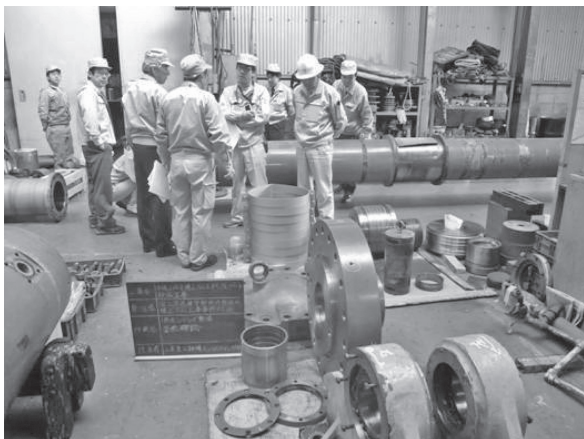
写真一八 整備項目検討中の様子

シリンダの分解完了後、発注者、施工者、シリンダ分解担当者が集まり、分解された油圧シリンダを前にして損傷状況の確認を行い、整備事項について協議を行った（写真一八）。整備の内容については、長年現場において、油圧シリンダの製作・整備を行っている工場担当者の意見を重視した。
