# 電磁波レーダを用いたトンネル覆工検査車の検証

松 沼 政 明・鈴 木 尊

新幹線トンネルの覆工コンクリートの健全性を検査するため、至近距離からの目視検査とハンマーによる打音検査が行われている。これらの検査は、膨大な延長のトンネルに対して、実施に多大な労力を要し、また判定に個人差が大きく精度にばらつきが生じやすいのが実情である。

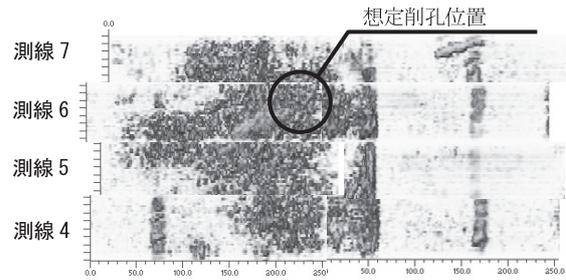
図一4 CLIC 調査事例 A 平面図

図一4の縦軸がアーチに沿った線路直角方向の長さ，横軸が線路方向の距離である。反射がみられたのは，測線4～7におよぶ範囲であり，反射領域の面積は11.2m<sup>2</sup>である。

上記CLIC計測データに基づく検査カルテより抜粋した項目について表一3に示す。判定としての健全度判定ランクとしては，最も厳しいAランクとした。これは，表層～深層に剥落の注意を要する，厚さ・面積の大きな浮き，ジャンカ，空隙等がある可能性が大きいからである。この判定結果に基づく処置として，覆工に異状がある可能性が大きいと考え，個別検査を実施し，内部変状の詳細な確認を実施することとした。

コア削孔を実施した位置は，図一4，5中，影が特に濃い部分の代表的な位置であり，印を記入した位置である。写真一2はコア削孔により得られたコアを撮影したものである。写真一2により，覆工表面から深さ9～30cmにジャンカ層がある。図一4，5において認められた影は，写真一2のコアジャンカ層と概ね対応していると考えられる。

覆工内部のジャンカに対する対策工としては、注入工による一体化が考えられる。CLIC により影が認められた部分についても、打音による変状箇所と同様に、より詳細な調査を実施し、対策工を検討した上で早急に対策を進めていく。

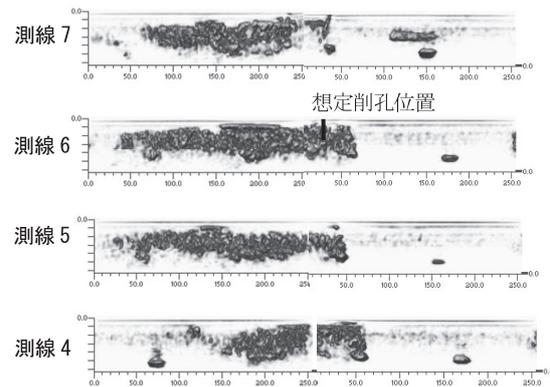
図一5 CLIC 調査事例 A 断面図

さらに，図一5の縦軸が深さ方向の距離，横軸が線路方向の距離である。図一5より，反射領域は，表層～深層にかけての，4～50cmの深さの範囲である。

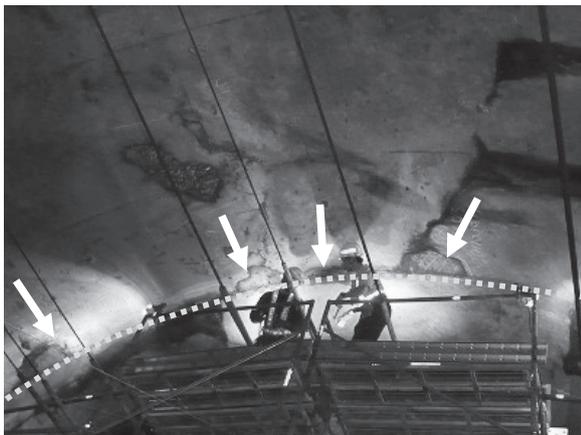
写真-3 事例 B (変状事例)

事例 B においては、覆工表面に一部ジャンカがみられ (写真-3)、打音による濁音の範囲が認められたため、内部にジャンカが広がっていると考えられる。

工事誌によると、当該区間は、竣工時に既に打継目付近にジャンカが多く発生していた。施工には、コンクリートを圧送し、打設する工法が用いられた。施工継目間隔に対し、コンクリートを送る空気圧が強いため、継目付近でコンクリートにむらができてジャンカ状態になったという。つまり、この工法により、骨材とモルタルが分離しやすい状況であったことが、ジャンカの原因の一つと考えられている。

事例 B は、一部表面にジャンカがみられた位置であることから、応急措置として、表面のジャンカの箇所を中心に、フラットバーおよび金網、あるいは FRP 板が施工された経緯がある。しかしながら、CLIC による調査の結果、ジャンカの深さや範囲が広範におよんでいることが確認できた。そこで、その範囲を対象に、当面の措置としてアラミド繊維シートの貼付けを実施した (写真一 4)。

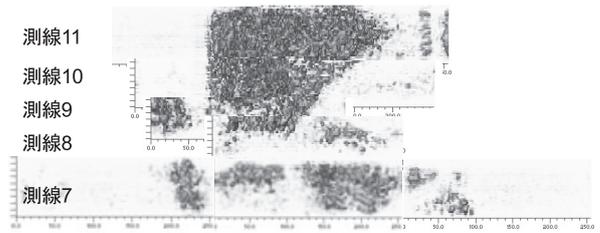
図-6 CLIC 調査事例 B 平面図

図-6, 7 は、事例 B における CLIC による調査の結果の平面図および断面図のデータである。図-6 に示す平面図のうち、反射領域の面積は、測線 8~11 において  $5.0 \text{ m}^2$ 、測線 7 において  $1.3 \text{ m}^2$ 、測線 3~4 において  $3.5 \text{ m}^2$  である。図-7 に示す断面図のうち、反射領域は、測線 8~9 において、深さ 10~50 cm、測線 8~11 にかけて深さ 4~45 cm、測線 7 において深さ 5~35 cm、測線 3~4 において深さ 10~40 cm である。

事例 B のデータの検査カルテから抜粋した項目について表一 4 に示す。健全度判定ランクとしては、最も厳しい A ランクとした。これは、表層～深層に厚さ・面積の大きな浮き、ジャンカ、空隙等がある可能性が大きいからである。

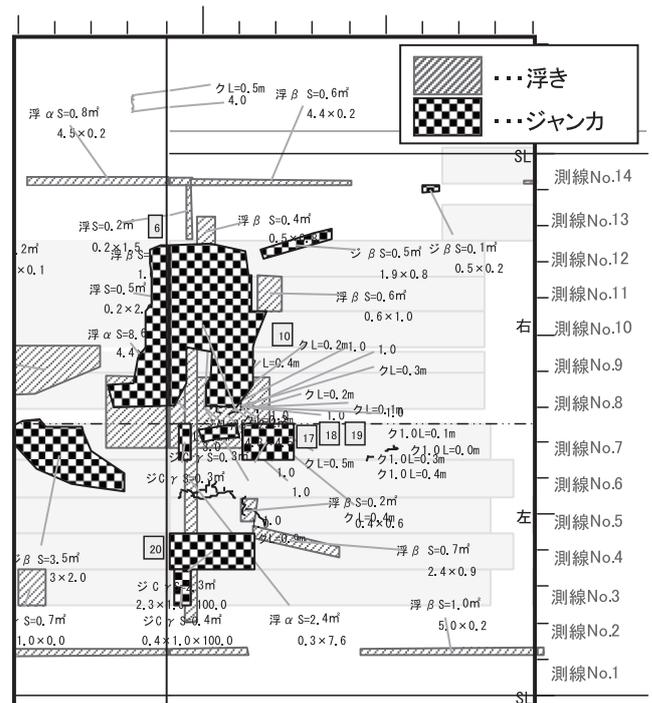
図-8 事例 B 周辺の電子展開図データより抜粋

当該範囲周辺の電子展開図データからの抜粋を図-8 に示す。図-8 により、打音による浮きの範囲の周

辺に CLIC により検出したジャンカの範囲が広がっていることがわかる。
