東日本大震災による道路橋の被災と今後の研究

星 隈 順 一

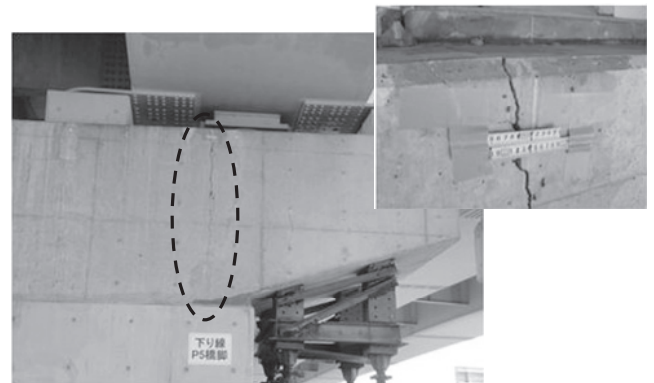
ただし、従来からの弱点であった段落し部を耐震補強していた橋脚において、その補強部位とは別の部位に損傷が生じた事例もあった^{1), 8), 9)}。写真—2は、福島県郡山市に架かる2径間連続鋼箱桁橋の中間固定橋脚の被害状況を示したものである。本橋では、耐震補強として橋脚躯体部がRC巻立て工法により耐震補強されるとともに、支承部には変位制限構造が設置された構造となっている。本橋脚では、支承部には損傷はなかったが、頂部から両側に張り出している横梁に

写真—2 鉄筋コンクリート橋脚の横梁付け根部に生じた損傷

において、天端上面から下方に向かって縦方向のひびわれ（幅約10mm）が生じた。このような横梁のひびわれは、支承を通じて伝達される活荷重の作用に対して影響のある損傷であることから、機能回復を速やかに行うことができるかどうかという耐震性能の観点からは、注意すべき損傷である。

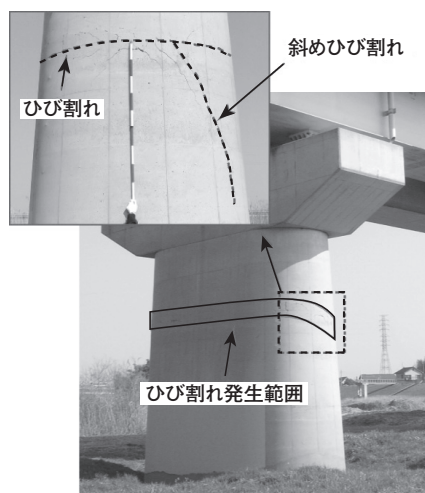
写真—1は、茨城県水戸市を流れる河川に架かる隣接した2橋の地震後の状況を比較して示したものである。写真—1(a)に示す橋は2連の3径間連続鋼箱桁橋で、下部構造は昭和46年道路橋耐震設計指針が適用されて設計されている。本橋では、鉄筋コンクリート橋脚に対する耐震補強等はされていなかったが、今回の地震により、鉄筋コンクリート橋脚の軸方向鉄筋の段落し部において斜め方向のせん断ひびわれが生じる被害が生じた。この損傷は、兵庫県南部地震で橋脚の倒壊に至った段落し部での破壊形態における初期の損傷状態であり、余震によりさらに損傷が進展した場合の状況を想定すれば、決して軽視してはならない被害であることから、この橋では全面通行止めの措置がなされた。一方、写真—1(b)は、写真—1(a)の橋から約400m上流側にほぼ平行して架かる3径間連続鋼箱桁橋と4径間連続鋼箱桁橋から構成される橋における固定支承を有する鉄筋コンクリート橋脚の状況を示したものである。この橋脚では、RC巻立て工法により耐震補強がなされており、地震による損傷

(a) 耐震補強されなかった橋脚の損傷

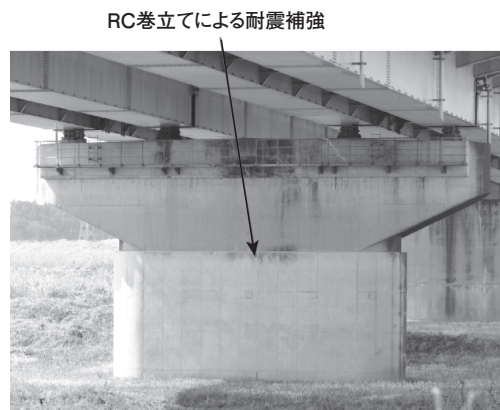
は生じていない。写真—1の2橋は、上部構造の幅員や橋脚の寸法等に違いはあるが、構造形式は概ね同様であり、振動特性も近似していると推測され、さらに、距離的にも非常に近接しており、橋が架かっている向きもほぼ同じであることから、両橋は同等の地震動の影響を受けたものと考えられる。そのような2橋を、地震後に橋としての機能の回復が速やかに行えたかどうかという耐震性能の観点から比較してみると、その違いは明白であり、橋脚に対して実施していた耐震補強が橋の耐震性能を向上させたことを示す一つの事例と言えよう。

(b) 耐震補強されていた橋脚の状況

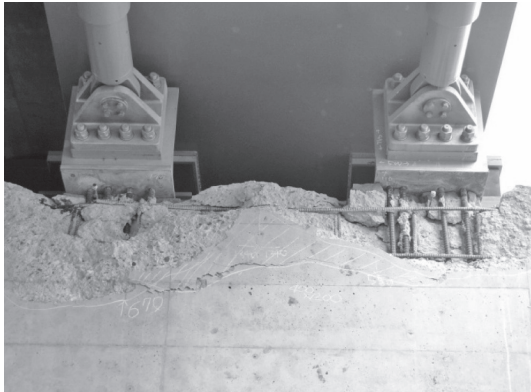
また、耐震補強を目的として橋脚や橋台に制震装置等を取り付ける事例が増えてきているが、今回の地震では、写真-3に示すように、このような制震装置を取り付けた下部構造側の部位に損傷が生じた事例があった。いくら優れた制震装置を装着しても、制震装置から伝わってくる力とその受け手となる取り付け部位の抵抗力のバランスが適切でないと、制震設計の前提が崩れることにもなりかねないため、制震装置や取

写真-3 制震装置を取り付けた下部構造側の部位に生じた損傷

り付け部の設計では、受け手となる部位への取り付けの施工性にも注意しつつ、制震装置の動的特性を適切に把握した上で慎重に行う必要がある。

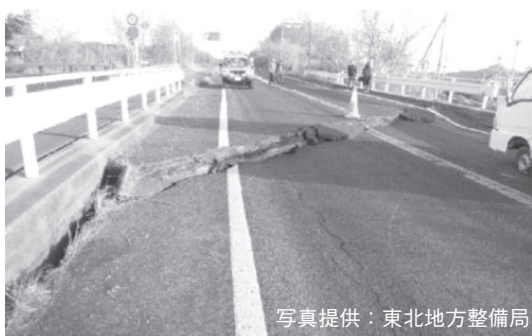
一方、今回の地震では、道路橋の構造本体に生じた損傷よりも、橋台背面土の沈下に伴う段差が多数の橋で生じたことも大きな特徴であった^{1),10)}。写真-4は、橋台背面土の沈下によって生じた段差の例を示したものである。ここに示すように、踏掛版がなく車道部に段差が生じた事例、車道部には踏掛版があるが路肩部で沈下が生じた事例、踏掛版は設置されていたが盛りこぼし橋台の背面土沈下に伴い段差が生じた事例等が確認されている。このような橋台背面土の沈下によって生じる段差は、新しい被害形態ではないものの、段差を復旧し一般交通開放までに4日以上を要した事例もあった。橋梁の構造本体側の耐震補強等が進むにつれ、橋台背面アプローチ部に生じる段差が地震直後における交通機能確保の支障となる直接の要因となってきたとも言える。したがって、橋と背面側の盛土等との路面の連続性を確保できるように、基礎地盤の安定性、橋台背面土工部の安定性、排水性等に配慮して設計、施工するとともに、橋に要求される性能に応じて踏掛版の設置等の対策を実施していくことが重要になってくると考えられる。

(a) 踏掛版がなく車道部に段差が生じた事例

写真-4 橋台背面の沈下により生じた段差の状況

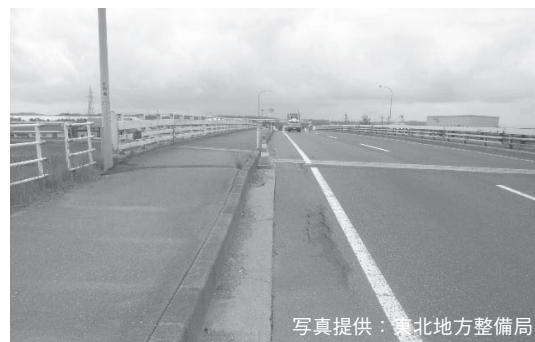
(b) 車道部には踏掛版があるが路肩部で沈下が生じた事例

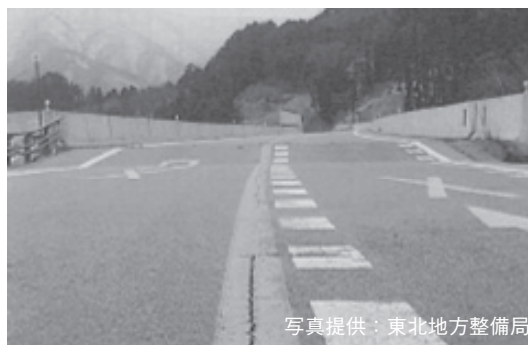
(c) 踏掛版は設置されていたが盛りこぼし橋台の背面土沈下に伴い段差が生じた事例

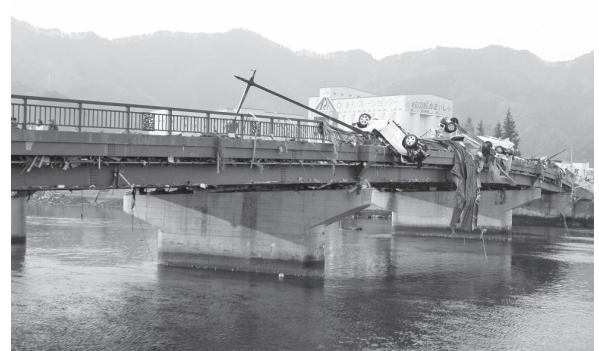
り抑制できるような合理的な構造計画となるように配慮しておくことが重要になると考えられる。今回の地震において、津波の高さが上部構造の高さを超えたと考えられる橋の被災に着目すると、写真—5のように上部構造が流出した橋がある一方で、写真—6のように流出しなかった橋もある。さらに、上部構造が流出した橋の中には、上部構造が裏返しになったものと裏返しにはならなかったものがある。このような被災状況の違いは、津波の影響を受ける橋の挙動とそのメカニズムを解明していく上で重要な着眼点になるが、橋が津波の影響を受ける時のメカニズムを踏まえ、今回の津波により流出した橋と流出しなかった橋の多数のデータからその構造的特徴の違いを分析すること等を通じて、津波の影響を受けにくくするための合理的な構造計画上の工夫の方法はないか、研究を進めているところである。さらに、非常に大きな津波の作用等によって橋桁が流出してしまうような万一の状況にも備え、例えば複数径間の渡河橋で、近接した場所に応急的な迂回路を確保することが難しい条件のような場合には、既存の応急復旧橋等を速やかに架設できるように予め下部構造位置を構造計画しておくという考え方もあろう。

写真—6 津波が上部構造位置を超えたと想定されるが上部構造は流出しなかった橋

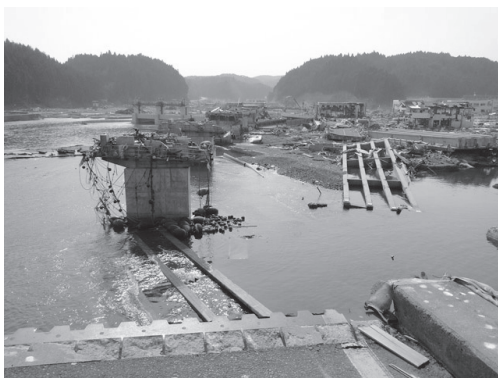
(a) 上下裏返しになったポストテンPC桁

写真—5 津波により上部構造が流出した橋の被災状況

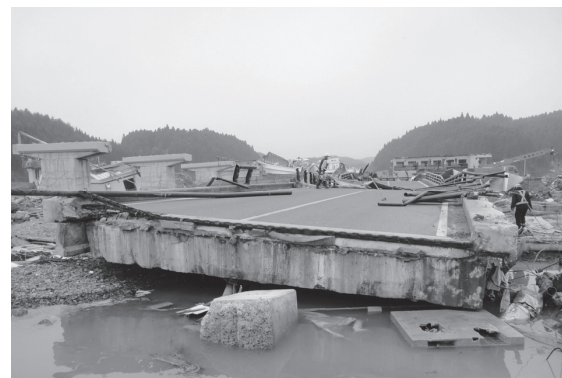
(b) 裏返しにならなかったプレテンPC桁
