東北地方太平洋沖地震に伴う霞ヶ浦用水施設の被災状況と応急対策の報告

西川 隆 司

本稿では、今後の施設管理ならびに災害対応の一助とするため、霞ヶ浦用水施設の被害状況及び応急対策の実施状況等を報告するものである。

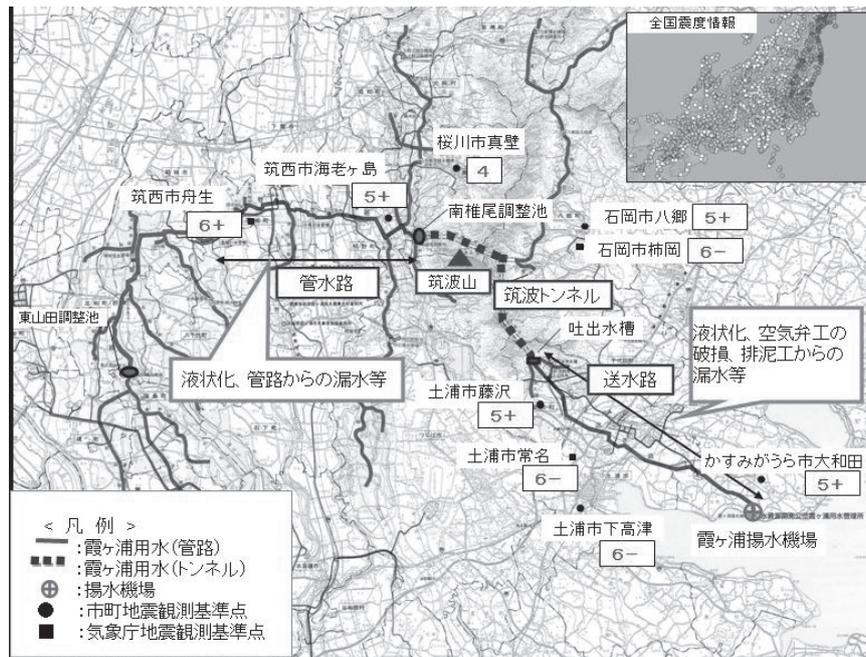
図一 2 震度情報及び被害位置図

平成 23 年 3 月 11 日 14 時 46 分頃、三陸沖を震源とするマグニチュード 9.0、南北に 500 km、東西に 200 km という広範囲で連鎖的にプレートを崩壊させた想像を絶する巨大地震が発生した。この地震により宮城県栗原市で震度 7、宮城県、福島県、茨城県、栃木県で震度 6 強など広範囲で強い揺れを観測した（図 2）。

霞ヶ浦用水施設の 9 箇所の地震観測基準点では、最大震度 6 強を観測したため、15 時には防災の非常態勢に入り直ちに施設の総点検を開始し、被害状況の把

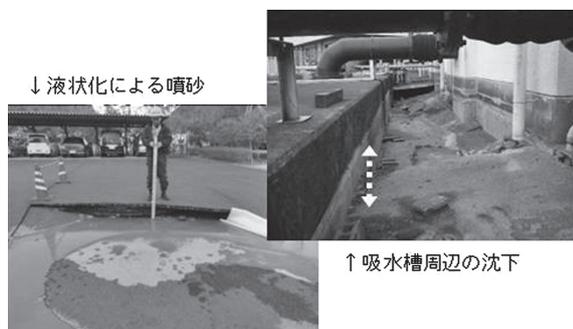
図一 3 揚水機場周辺の液状化状況

揚水機場構内において、揚水機場から送水路に接続する1号制水弁の間の埋設管上部、揚水機場及び吸水槽の周囲等で液状化による噴砂及び地表面の沈下が確認された(図一3)。

なお、その後の調査の結果、埋設管の基礎・埋戻しに使用した砂質土が液状化したことを確認しているが、その詳細は本稿では割愛する。

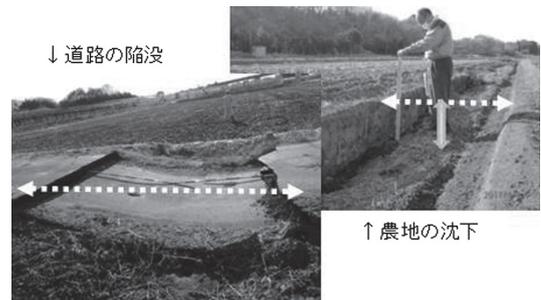
図一 4 道路・農地の沈下状況

び農地(水田・畑)において、液状化による噴砂ならびに地表面の亀裂・沈下が確認された(図一4)。

送水路及び管水路の埋設管上部の道路、用排水路及

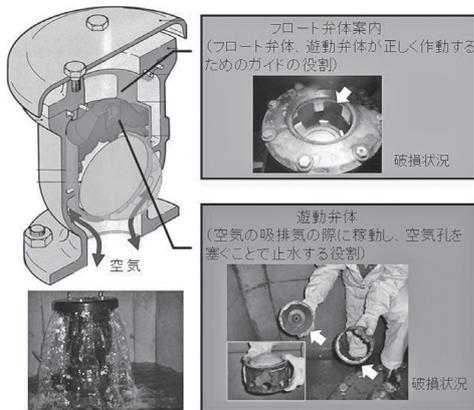
図—5 空気弁（破損）構造図

地震発生後の巡視・点検の途中、弁室の空気抜きから水が噴き出し道路が冠水しているのを確認しているが、水を止めることはできず、自然に止まるのを待つしか術がなかった。空気弁が地震で破損し漏水しているという考えには至らなかった。

空気弁がどのように壊れているかは、その後の調査でフロート弁体案内(以下、「ガイド」という)及び

遊動弁体（ともに合成樹脂製）がフロートの激しい上下動により破損し、そこから出水したことが判明した（図—5）。

空気弁については、管理所に予備品の備蓄はなく、また口径が大きいことからメーカーにも在庫はない状況であり、製作には2ヶ月を要するとのことであった。そこで、空気弁の応急復旧にあたり、送水路では右管側、管水路では左管側の空気弁の破損が少なかったことから、各々その管側で送水を再開することとし、破損していない空気弁からガイド及び遊動弁体を取り外して、通水再開する管側の破損したものと交換することとした。

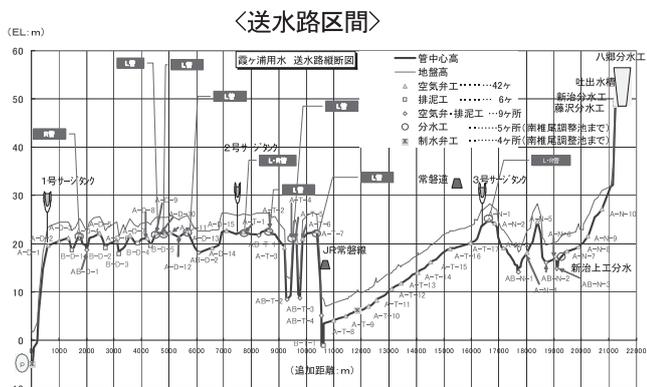
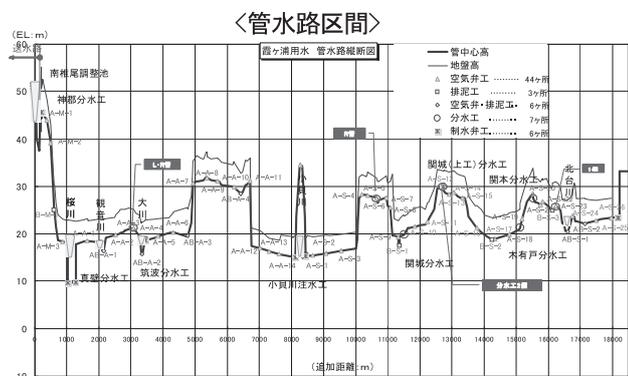
図—6 空気弁破損箇所位置図

破損した空気弁は、送水路区間で11箇所、管水路区間で6箇所あるが、このうち、ガイド破損が13箇所（送水路区間：10箇所、管水路区間：3箇所）、遊動弁体の破損が4箇所（送水路区間：1箇所、管水路区間：3箇所）であった（図—6）。

なお、空気弁の設置時期は、送水路区間が昭和57年から昭和62年、管水路区間が平成3年から平成5年に

かけて施工され、古いもので29年が経過している。

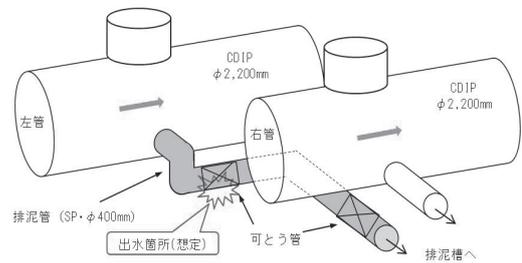
図—7 3号排泥工構造（出水想定）図

今回の地震で最も被害が深刻だった施設が、送水路区間にある3号排泥工であった。この付近の埋設管の上部は管理用道路として使用しているが、土浦市と協定を結び市道として一般の通行に供されている。

3号排泥工は谷部を横断するルートで周辺には蓮田があり、地下水も高い箇所である。

排泥工の構造は排泥槽及び空気弁室からなるが、2連管の左管側の排泥管は右管の下を横断して排泥槽へ接続する複雑な構造である。排泥管は口径φ400mmの鋼管で排泥槽までの間に可とう管がある（図—7）。

排泥管の破損原因は、地震動により管の内水圧が激しく変化し、可とう管の前後に強い力がかかり、破断したのではないかと推測される。

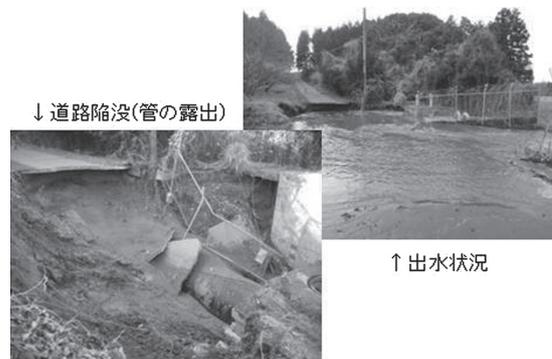
図—8 3号排泥工出水状況

地震により排泥管が破損して出水し、上部の道路までの土砂が周辺の蓮田等へ流出した。出水時及び排水後の状況が図—8である。

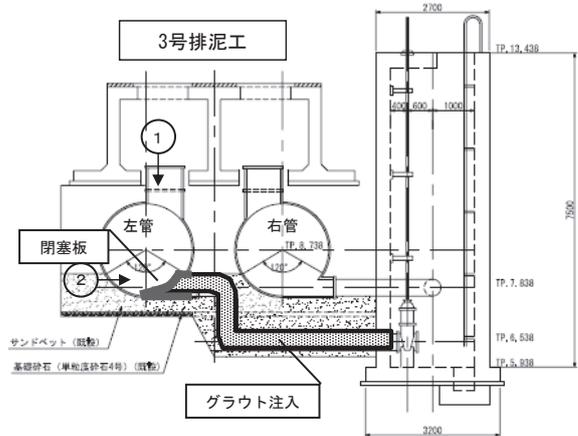
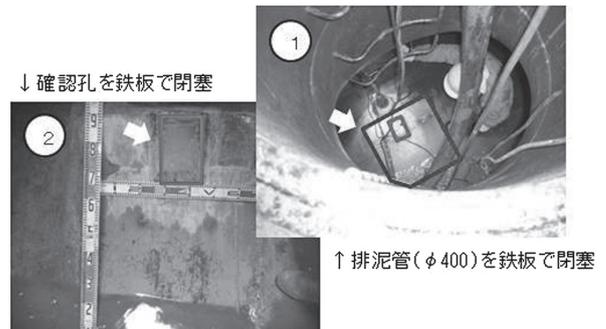
右管側の排泥管は出水しておらず、左管側のみから出水していたため、左管側を閉塞することとした。

当初、排泥工周辺を掘削し排泥管を外から閉塞しようとしたが、左管側の排泥管は右管の下を横断しており、掘削深も7mと深いこと、また余震も頻繁に発生していたことから掘削作業は危険と判断し、管の内側から閉塞することとした。

閉塞作業は管内排水後、鉄板を曲げ加工し、はずれ防止のため鉄筋を数本溶接して排泥管側へ挿入し、排泥管内をグラウト注入した後、鉄板は水膨張性シール材で接着した(図-9, 10)。主な作業の流れは表-1のとおりである。

なお、この応急復旧による排泥管の閉塞で排泥機能が失われるが、災害復旧工事で新たに排泥管を設置して機能回復を図る方針とした。
