東日本大震災における下水道管渠更生工法の追跡調査報告

SPR 工法・オメガライナー工法

本稿は、東日本大震災前に更生されているSPR工法およびオメガライナー工法が、どのような影響を受けたかを把握し、今後に生かすとともに被害状況を管理者に報告する目的で調査した結果を報告するものである。

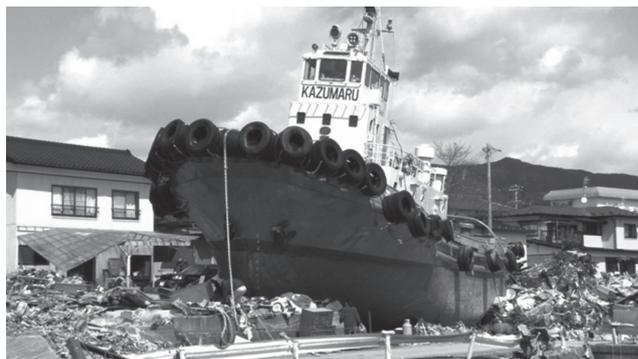
写真-1 大船渡被災

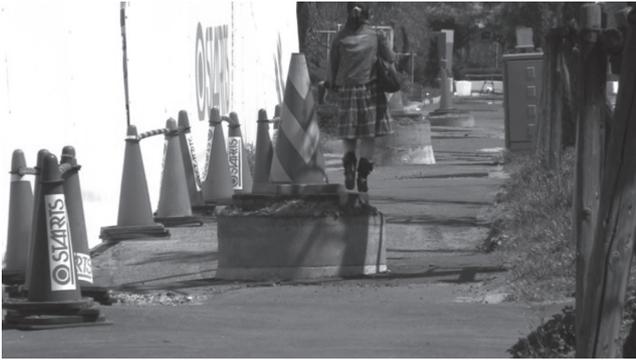
れた。規模が大きかった千葉県浦安市では、市の大半を占める埋立地を中心に管きょや人孔の浮上および土砂堆積等の被害が発生した。

写真一2 浦安液状化

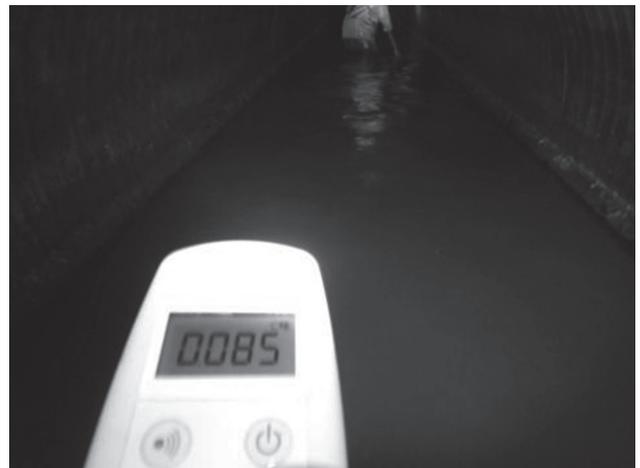
写真一4 管内放射線量測定 (0.085 マイクロシーベルト)

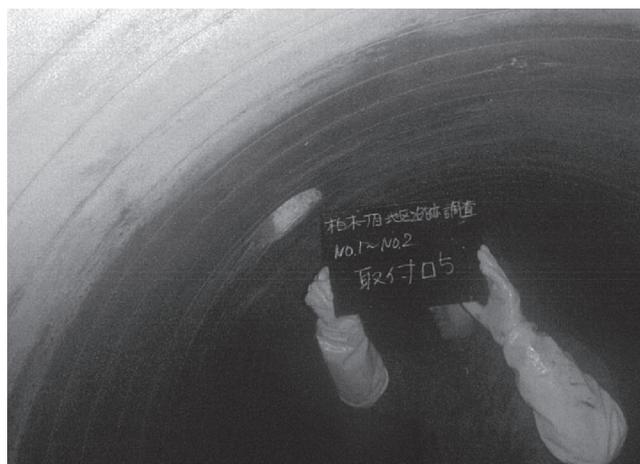
SPR 工法で施工した箇所を追跡調査を実施した延長は約 1.9 km で、破損、嵌合外れ、浸入水、取付管

写真一七 取付管突出しなし

の突出し打音などの異常は無く、地震による影響は見られなかった。

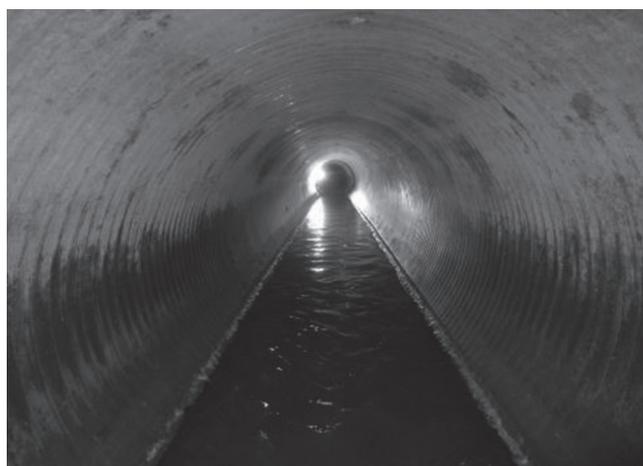
写真一五 管きよ内異常なし

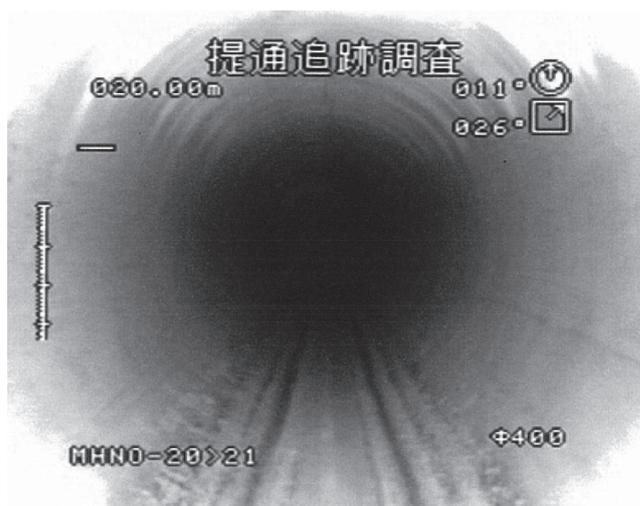
また、延長約 0.8 km を調査したオメガライナー工法においても管の破損、取付管の突出し、タルミなどの異常箇所はなかった。

写真一八 オメガライナー管内異常なし

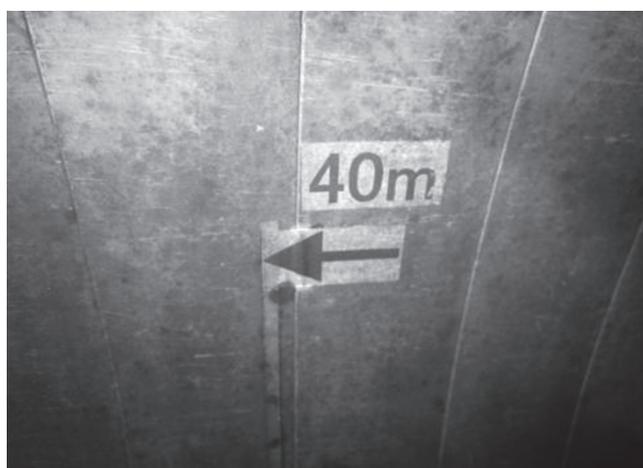
写真一六 嵌合異常なし

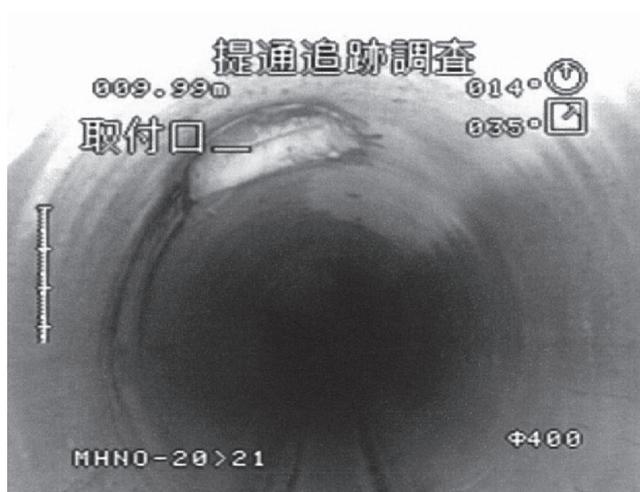
写真一九 オメガライナー取付管突出しなし
