仙台空港アクセス鉄道への震災復旧支援

諏訪内 幹 男

本稿では、この東日本大震災により被災した仙台空港アクセス鉄道の復旧に鉄道・運輸機構が行った技術支援について報告する。

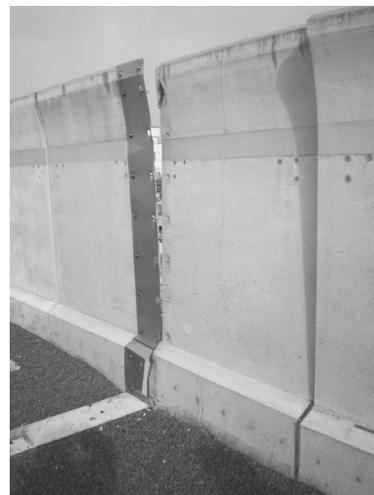
これらの構造物は、最新の耐震基準に基づいて設計・施工されており、被害は比較的軽微であったが、防音壁の損傷（写真一 1）、横桁やストッパーの損傷（写真一 2）、ゴム沓の移動、抜け落ちなどの被害が生じた。復旧は、断面修復及びストッパーやゴム沓の交換などによる復旧作業を実施することとした。

写真一1 高架橋防音壁の損傷

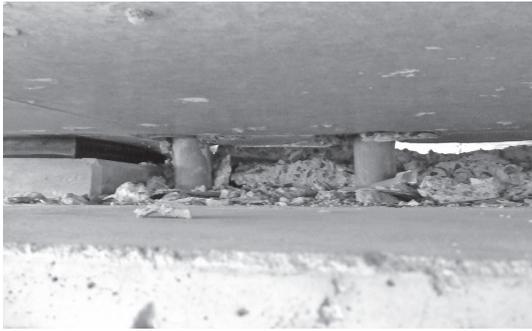
写真一2 桁ストッパー部の損傷

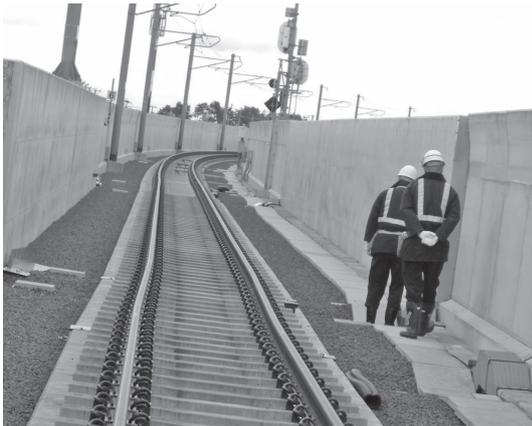
また、主に形式の異なる構造間において、残留変位の差により線路横断方向にずれが生じ、軌道にも狂いが生じた（写真一 3）。これは、地質の違いなどにより構造物の地震応答が異なることが原因であると考えられる。

写真一3 橋りょう上の軌道変位

橋りょう及び高架橋は、構造物自体の損傷が軽微であったため、復旧は、軌道線形を一部修正して対応することとし、軌道による調整可能量を越える区間においては、マクラギ周りの道床コンクリートの一部を打

ち直して調整することとした。

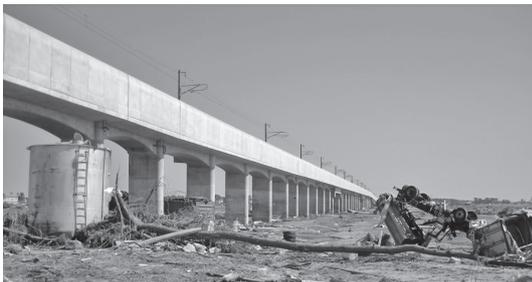
写真一4 高架橋脚部の漂流物

空港トンネル出入口付近の高架橋は、津波による漂流物の瓦礫に囲まれるとともに、周辺地盤が沈下したため自然排水ができず滞水していた。また、側道が流出し、橋脚周りの地盤が洗掘されてフーチングが露出している箇所もあった（写真一4）。

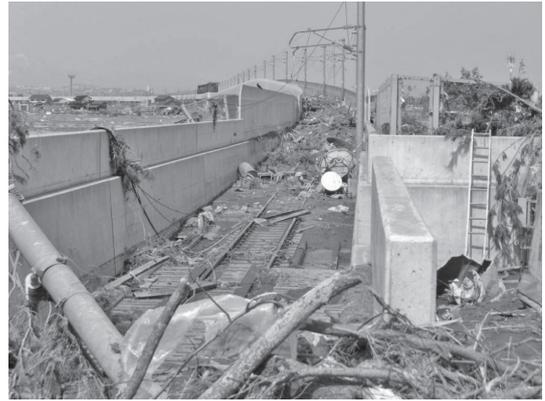
空港トンネル出入口付近掘割部のU型擁壁区間においては、津波により大量の瓦礫が流入し堆積した（写真一5）。また、防音壁、進入防止柵、電車線防護柵は原形をとどめないほど破壊された（写真一6）。

写真一5 空港トンネル入口付近の瓦礫堆積

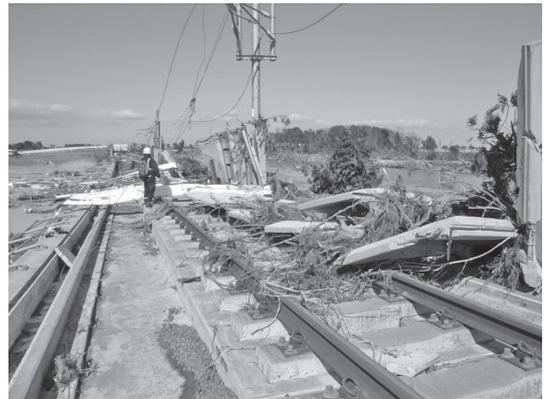
写真一6 防音壁、電車線等の損傷

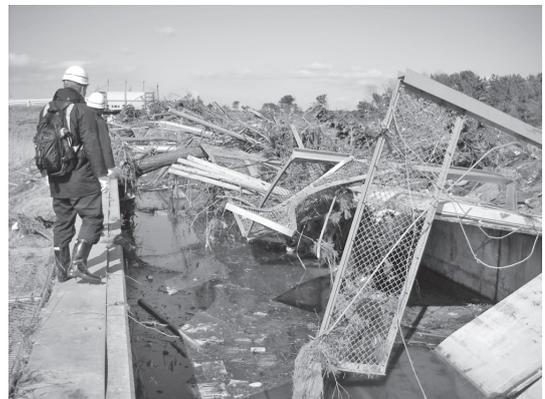
トンネル区間は、地上からの調査で津波による電気設備等の流失が把握できていた（写真一7）が、トンネル内部については、津波により瓦礫や土砂が流入するとともに完全に水没していたため、被災状況の把握は、約1ヶ月後の排水を終えた後となった。トンネル

写真一7 空港トンネルの水没状況

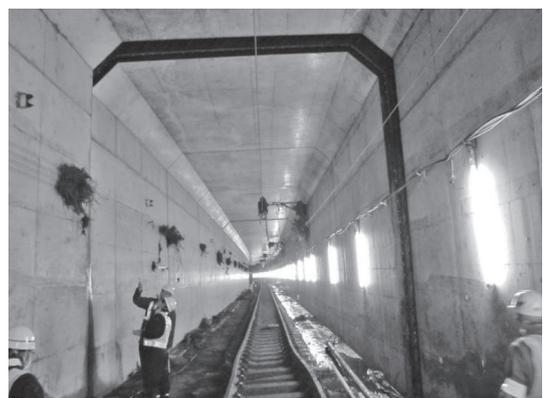
写真一8 空港トンネルボックス相互の目違い

内部の調査で、液状化の予想範囲として抑止杭を設置した区間と、液状化のおそれがないとしていた杭のない区間との間に設けられた可とう継手部で、トンネル内空断面間に水平方向で119 mm、鉛直方向で180 mmの相対変位が確認された（写真—8）。詳細な測量を行った結果、建築限界に支障が生じていることが判明した。

この変位は、周辺地盤が継続時間の長い地震波の影響により液状化し、抑止杭のない区間のトンネルボックスが浮き上がったことにより発生したものと考えられる。

トンネル断面に目違いの生じた区間については、周辺地盤の現状調査から、L1レベルの地震では液状化しないことや、変状が収束していることが判明した。これらを踏まえつつ、復旧に係る経済性や施工性、さらには、全線運行再開の目標を仙台空港の全面的な再開予定の9月末としたことから、工期も含め総合的に検討した結果、目違いの生じた現状のトンネル構造物を活用して、軌道構造の一部変更と線形の修正により建築限界を確保することとした。

この区間のトンネル構造物については、全線運行再開後に変位した可とう継ぎ手部からの漏水防止（ボックストンネル継ぎ手部の補強）と将来L2地震を受けても液状化の影響を受けないよう対策工事（周辺地盤の改良）が地上より実施された。工事は、営業線下で行うことから、列車運行終了から列車運行開始までの限られた時間内での施工となった。施工に当たっては、列車がトンネル区間を通過する際の安全確認のため、トンネル目違部の変位監視を行う軌道変位監視計測器（写真—13）を設置するとともに、緊急時にトンネル内で列車が停止した場合の乗客の安全な避難誘導のための降車用梯子を設備することとした。

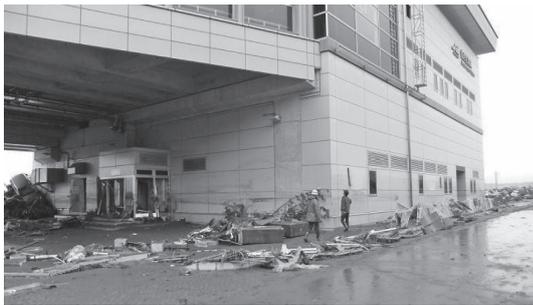
列車の運行管理は、仙台空港駅の1階に設置された運輸管理所において一括管理していたが、今回の津波の流入により、指令設備が壊滅的な被害を受けた（写真—9, 10）。

写真—9 仙台空港駅本屋の津波被災状況

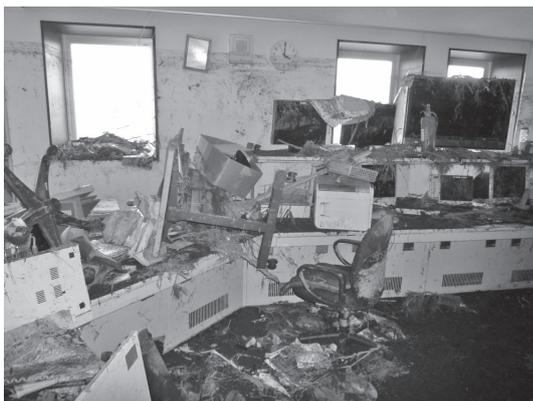
写真—10 運輸指令施設の津波被災状況

運行管理の頭脳となるこの施設の被災が当線の最大の被害となり、これら施設の復旧に要する期間が全体復旧工程を決定付けることとなった。

全線運行再開に向けた仙台空港駅の運輸管理所の復旧に当たっては、指令設備の機器やシステムの早期再製作が課題であることから、関係会社に至急製作の協力依頼をした。また、今回、1階に設置されていた運輸管理所が津波の流入により甚大な被害を受けたことから、今後の災害防止対策として、指令設備などは浸水被害のなかった2階に移設することとした。なお、非常用発電機は重量、振動を考慮して1階に設置し、浸水対策として発電機室は防水壁により密閉することとした。

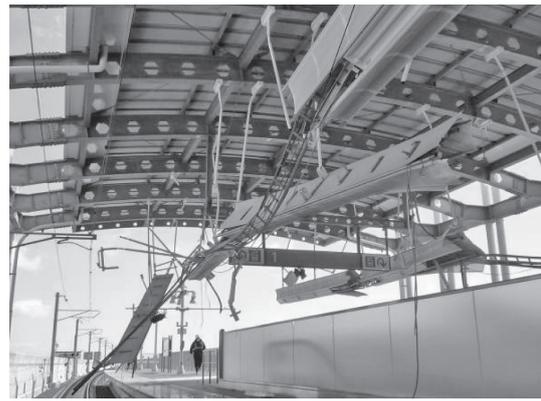
また、杜せきのした駅、美田園駅及び仙台空港駅では、照明ラックや灯具の落下等の被害が生じた（写真—11）。

写真—11 杜せきのした駅の照明ラック落下

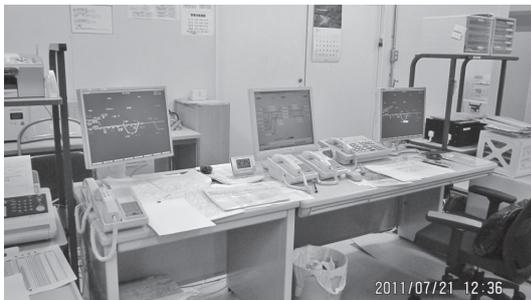
写真—12 美田園駅に設置した運行管理設備

被害状況の調査及び復旧方法等の検討の結果、津波で破壊された運輸管理所の指令設備の復旧がクリティカルになることが判明し、工程等の精査の結果、全線の復旧には約6ヶ月を要することが想定された。しかしながら、仙台空港の暫定的な供用開始時期が7月末とされたことから、当線の運行再開もこれを念頭に、比較的被害の少なかった名取駅～美田園駅間を先行して再開することとした。そしてこの部分運転再開に対応する列車運行管理のため、美田園駅に電子連動装置を設置し、信号制御は手動取扱いとする運行システムを構築することとした（写真—12）。

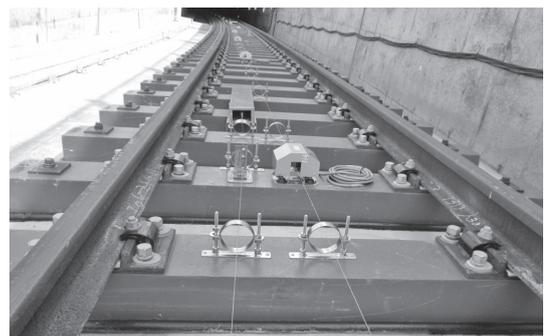
写真—13 軌道変位監視計測器

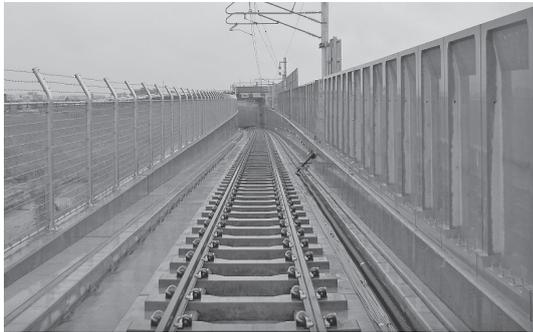
写真—14 空港トンネル出口付近防音壁等の復旧

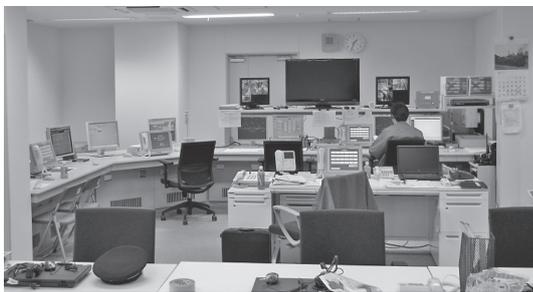
写真—15 仙台空港駅2階に復旧した運輸管理設備

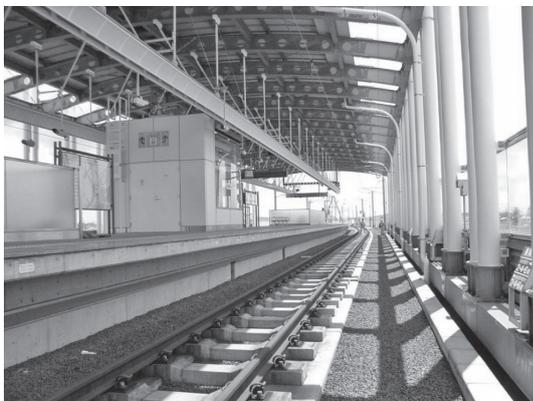
写真—16 杜せきのした駅照明ラックの復旧
