東日本大震災を踏まえた危険物施設及び石油コンビナート施設の地震・津波対策

消防庁危険物保安室 特殊災害室

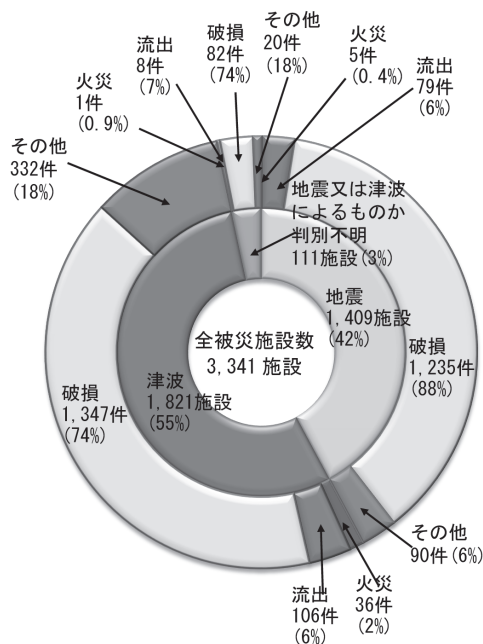
図-1 被害の主な原因と被害の内訳

危険物施設の被害状況を明らかにするために、被害を受けたおそれのある危険物施設すべてを対象とした調査票による調査を実施（16 道都県）し、そのうち特に必要とするものについては実地調査を行った。調査票による調査の結果、調査対象の 16 道都県内に所在する全危険物施設数 211,877 施設（平成 22 年 3 月 31 日現在）に対し、何らかの被害を受けた危険物施設数は 3,341 施設（全施設数の約 1.6%）にのぼった。被害の主な原因と内訳は図-1 のとおりである。

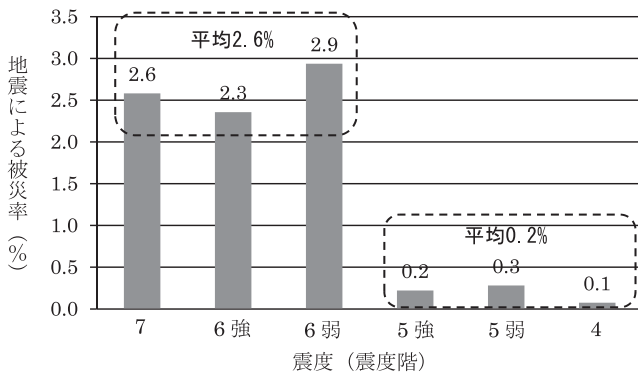
図一 地震による被災率と震度

地震による危険物施設の被災状況を気象庁の震度階別に整理したものを図-2 に示す。震度 6 弱以上の

地震の揺れによる被災率の平均は 2.6% で、5 強以下の地震の揺れによる被災率の平均 (0.2%) の 13 倍となっている。地震の揺れによって発生した破損被害は、建築物その他工作物が最も多く（破損被害件数の 49%）、次いで配管（同 21%）の順となっている。また、屋外タンク貯蔵所においては、長周期地震動による浮き屋根・浮き蓋の破損等が見られた。これらの被害状況を分析した結果、危険物施設の地震対策として次の提言が取りまとめられた。

①配管や建築物などの耐震性能の再確認

地震の揺れにより危険物施設の配管や建築物等が破損する被害が発生していることから、施設の基準適合の状況や維持管理の状況を含め、事業者自らが配管等の耐震性能、液状化の可能性等を再確認する必要がある。

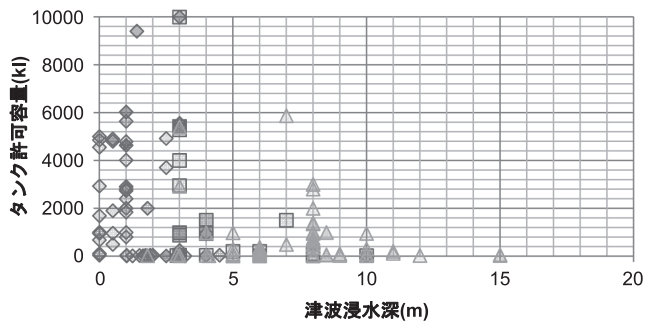
図-3 津波による被害形態別の整理

津波による危険物流出事故の大半は屋外タンク貯蔵所において発生していることから、屋外タンク貯蔵所の津波被害に関して詳細な調査・分析を行った。津波を受けた屋外タンクの被害形態は、①タンク本体及び配管共に被害がないもの、②タンク本体は被害がないものの配管に被害が発生したもの、③タンク本体及び配管共に被害が発生したものの3ケースに分類されることが分かった。これらの被害形態について、津波浸水深(タンクにおいて津波の痕跡等が確認される位置からタンクの基礎上面までの深さ)に応じて整理した結果を図一3に示す。津波浸水深が3m未満の場合はタンク本体及び配管共に被害がない事例がほとんどであること、津波浸水深が3m以上になるとほとんどの配管で被害が発生すること、津波浸水深が5～

7 m 以上になるとタンク本体にも被害が見られること等が分かった。

◇タンクなし、配管なし □タンクなし、配管あり △タンクあり、配管あり

また、津波による被害形態のうち、タンク本体は被害がないものの配管に被害が発生した事例については、配管に緊急遮断弁を設置することにより、タンクに貯蔵された大量の危険物の配管からの流出を防止する対策として十分に機能すると考えられる。

こうした屋外タンク貯蔵所の津波被害の実態とシミュレーションの結果から、容量が1,000 kL以上のタンクに対して緊急遮断弁を設置することが必要だと言える。
