九州北部豪雨による矢部川の堤防決壊と九州地方整備局の対応

志賀三智

志賀 三智（しが みのり）
国土交通省
九州地方整備局 河川部 河川工事課
課長補佐

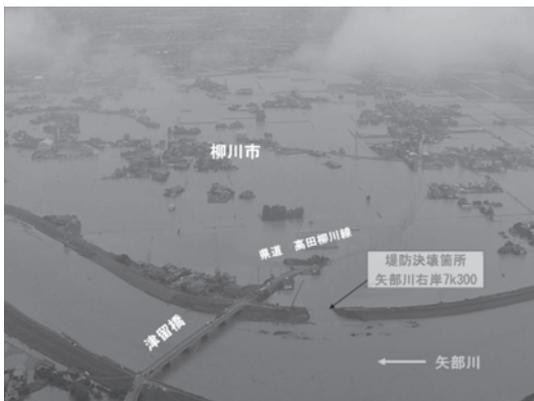
7月14日13時20分頃、津留橋上流右岸堤防（柳川市大和町六合）が延長約50mにわたり堤防が決壊した。また、矢部川派川沖端川（福岡県管理）においても堤防が2箇所決壊するなど、柳川市、みやま市などにおいて甚大な浸水被害が発生した。浸水被害は矢部川沿川および沖端川沿川では、浸水家屋1,808戸、浸水区域面積は、2,579haであった（写真—1, 2, 表—1）。

写真一 矢部川の堤防決壊状況 (矢部川右岸 7k300, 7/14 14:00)

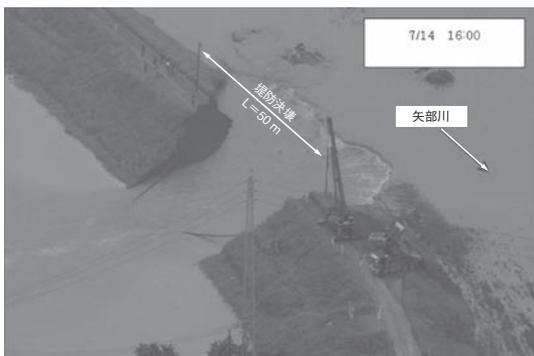
写真二 矢部川の堤防決壊状況 (7/14 14:00)

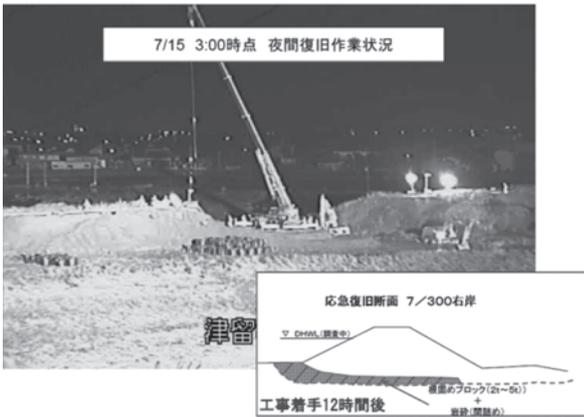
写真—3 工事着手 12 時間後の状況

た。本製品は同事務所が防災ステーションに備蓄資材として保有していたもので、単体重量が約1.3t/個、施工は並べるだけで接合部の処理（突き合わせ）の必要もなく施工性にも優れている大型連接ブロックに代わる製品である。運搬には10tダンプトラックを使用したことから、保有する製品の内、3mのものを使用した。当時、備蓄資材数量として、3m（570体）、8m（180体）、空体（551体）を保有していた。また、吊り金具も保有していたことから非常に効率的に作業が進んだ（写真—3）。

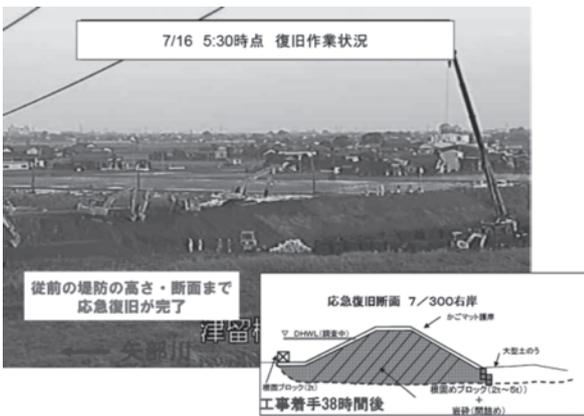
写真—4 工事着手 38 時間後の状況
従前の高さ、断面までの応急復旧完了

- ・7月16日5時30分、着手後38時間後には従前の堤防の高さ、断面までの応急復旧を完了した（写真—4）。

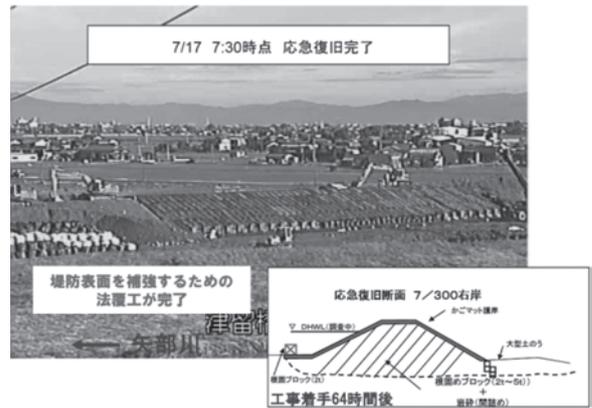
写真—5 工事着手 64 時間後の状況
堤防法面を補強するための法覆工完了

- ・7月17日7時30分、着手後64時間後には、堤防法面を補強するための法覆工が完了した（写真—5、6）。
 - ・その後、さらなる堤体の安全性向上のための川裏押さえ盛土工事を引き続き実施し7月22日20時30分に、すべての応急復旧を完了した（写真—7）。
- 今回の緊急復旧工事（川裏押さえ盛土を除く）にて

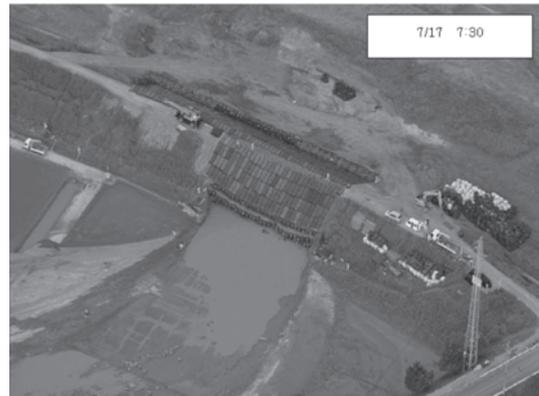
写真—6 応急復旧完了（7/17 7:30）

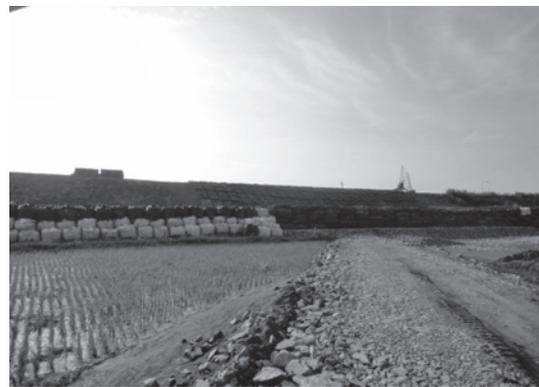
写真—7 さらに堤防安定化のための応急復旧完了（7/22 22:30）
