# 東日本大震災により被災した三陸鉄道の復旧状況

野田 軍治・佐々木 健

三陸鉄道北リアス線及び南リアス線は、平成 23 年 3 月 11 日に発生した東北地方太平洋沖地震とその後  
に襲った巨大津波で鉄道施設が壊滅的な被害を受けた。北リアス線の一部区間で震災後わずか 5 日後に運  
転を再開したものの、残る区間については、構造物の新設や補強が必要となり、三陸鉄道は、鉄道・運輸  
機構に支援を要請し、平成 23 年 11 月 1 日に復旧工事の設計施工を委託した。

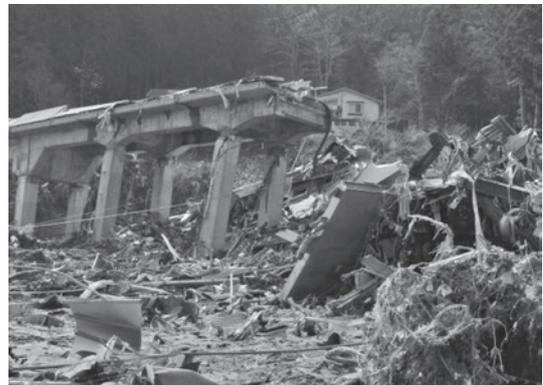
特に被害の大きかったのは島越駅付近で、防潮堤よりも遥かに高い、高さ 22 m 以上の津波により駅本屋や殆どの桁が流出し、ラーメン高架橋が倒壊するなど壊滅的な被害を受けた(写真一)。

写真一 島越駅付近の被害状況

旧島越駅付近は、ラーメン高架橋や桁式橋りょうで構成されていたが、橋台と橋脚1基を残し、駅舎を含めて構造物は津波で倒壊または流出するなど壊滅的な被害を受けたことから、復旧工事は従来の高架橋に代り、自治体の防災計画の意向を与し、第2線堤の役割を果たす盛土を造成することとした。道路と交差していた2箇所についてはボックスカルバートを構築する。盛土と松前川の交差箇所は、2径間門型構造のGRS（Geosynthetic-Reinforced Soil）一体橋を構築する。新設する島越駅は、津波の影響を受けない位置（終点側に230m移動）に移動し、山側の盛土上に乗降設備を設置する予定である。なお、盛土を造成するに当たり支持地盤の地耐力の確認及び液状化の判定を行うためボーリング調査を実施した結果、液状化対策が必要となったことから、対策工法としてサンドグラベルコンパクション工法を実施することとした（写真一7）。

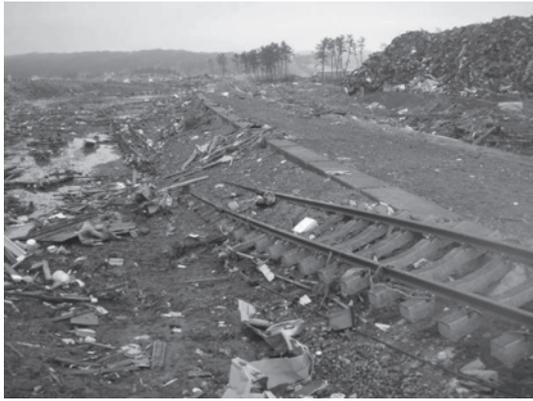
終点側(久慈側)の十府ヶ浦路盤は、高潮対策事業と兼用した盛土構造であり、盛土法面工は、海側が張りコンクリート、山側がコンクリート格子枠構造(枠内は張りコンクリート)になっており、盛土本体は津波による流出は免れた。しかし、防潮堤からの最小距離は約 70 m、施工基面高は 6 m 程度の低い位置にあるため、道床、軌道及び通信設備などが津波で流出した(写真二)。

写真一2 十府ヶ浦路盤の被害状況

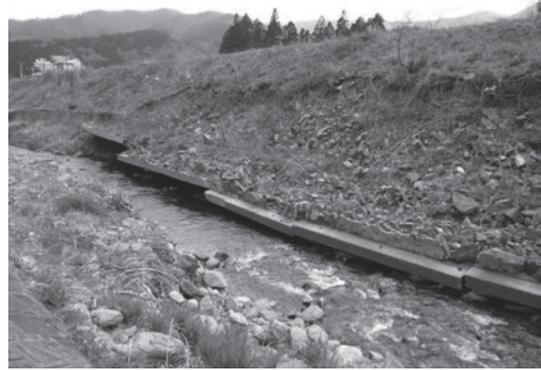
写真一3 甫嶺駅付近の被害状況

甫嶺駅から吉浜駅間においては、甫嶺駅付近の盛土は全線に渡り流出しており、海側河川部のコンクリート土留擁壁が倒壊した(写真一3)。

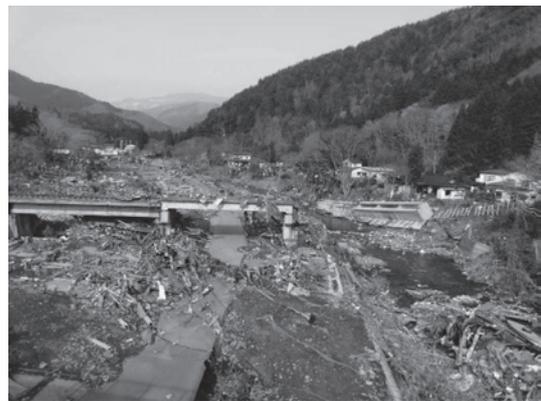
吉浜駅と唐丹駅間に位置する荒川橋りょうは、津波が河川を集中して遡上したため、津波の波力によってPCT形桁が上流側に約20 m流出した(写真一4)。

写真一4 荒川橋りょうの被害状況

津波で流出した荒川橋りょう（PCT形桁）は、桁高を抑えたPCホロースラブ桁（桁高1.6m）で復旧する。桁の側面には津波作用力の軽減効果のあるフェアリングを取り付けた。現在、既設P2橋脚及びA2橋台の再構築・補強工事を実施している（写真—12）。

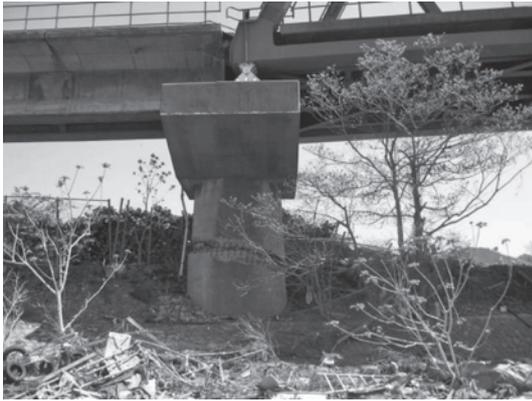
終点駅である釜石駅付近の第1大渡川橋りょう、中番庫高架橋及び第2大渡川橋りょうの3橋りょうが地震動により大きな被害を受けた。第1大渡川橋りょうは、橋脚躯体の主鉄筋段落し部の損傷、PC桁の支承部及び端支点横桁の損傷である。支承部の損傷に伴い、主桁が橋脚天端部に直接載荷された状態になり、軌道面に鉛直目違いが生じた。中番庫高架橋は、起点側の第1大渡川橋梁の鋼下路トラス桁を支持する橋脚躯体の主鉄筋段落し部の損傷、第1径間の固定支承および端支点横桁の損傷である(写真一5)。第2大渡川橋りょうは、単純PC桁の固定支承及び端支点横桁の損傷、橋脚躯体の主鉄筋段落し部の損傷である。

写真一5 中番庫高架橋の被害状況

地震動により大きな被害を受けた、第1大渡川橋りょうのP2・P3・P4橋脚、第2大渡川橋りょうのP1・P3橋脚については、主鉄筋段落し部の曲げ補強を実施する。中番庫高架橋のP1橋脚については、主鉄筋の段落し部に発生した曲げひび割れが、せん断ひ

び割れに進展しており、上部工を仮設ペントで支持した後、躯体をRC巻立て工法で補強することとしている。支承部の復旧については、上部工を仮設ペントで支持している期間に補修および補強を行なう。現在、第1大渡川橋りょうが渡河する甲子川河川内の施工のための仮設橋を施工中である（写真—13）。

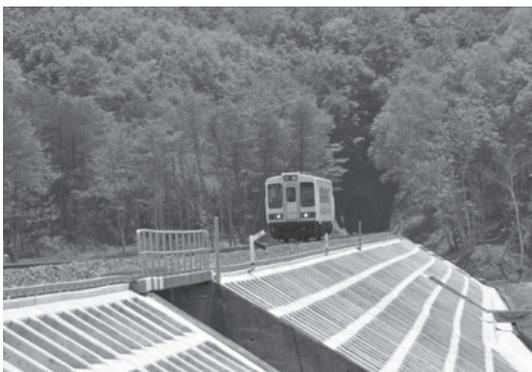
写真一6 米田路盤の復旧状況

当該区間の復旧内容は、十府ヶ浦路盤と米田路盤の復旧、宮古・久慈間の寸断された通信施設の敷設等を行い、平成24年4月1日に運転再開をしている（写真一6）。

米田路盤の法面は、津波に耐えた十府ヶ浦路盤の構造を基本として、海側に張りコンクリート、山側に格子砕工により復旧を行っている。また、津波による盛土の侵食、流出を防止するため、路盤には強化路盤（有道床軌道用アスファルト路盤）を行っている。なお、この構造は津波に対して有効な対策工法と判断し、津波で流出した他の区間においても採用している（図一2）。

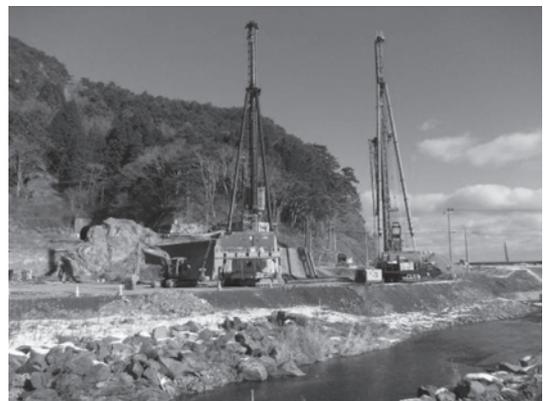
写真一7 松前川付近の地盤改良工施工状況

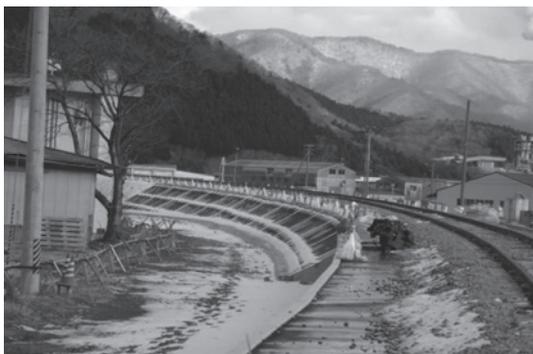
写真一8 盛地区の法面復旧状況（山側）

津波により流出した盛土の復旧は、法面をコンクリートによる保護（海側張りコンクリート、山側格子枠工）と強化路盤を行なった（写真一8）。

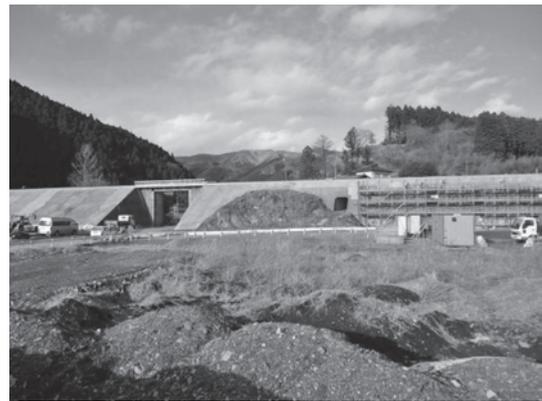
写真一9 RSS工法及びキャロットアンカーによる法面補強状況

一方、地震動の揺すり込みにより沈下した岩座張り法面の復旧については、近年、石積み職人の需要が少なく専門作業員を確保することは不可能と判断し、盛土補強材を法面補強工に応用したRSS（Railroad Slope Stabilization Method）工法で復旧を行なった（写真一9）。

地震で土留め擁壁に生じた変状が進展するのを防止し、地震時の擁壁の安定を図るため、キャロットアン

カーによるネイリングを実施した。地震動により橋脚躯体や支承部に損傷が生じた盛川橋りょうは、P1及びP4橋脚の復旧をRC巻立て工法による耐震補強を実施し、損傷した支承部については、ゴム支承および鋼棒ストッパーを新設した（写真一10）。

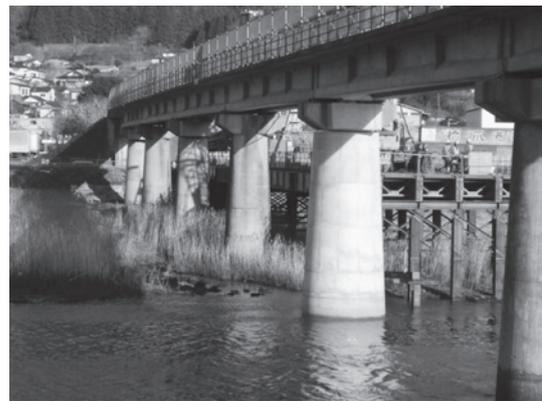
盛川橋りょうは、地震動によりP1とP4橋脚で躯体主鉄筋段落し部が損傷し、そのほか鋼製支承の一部が損傷、隣接する桁同士の衝突による床版コンクリートや高欄の損傷をもたらし、桁遊間部には軌道の目違いや角折れが生じた。

写真一10 盛川橋りょうP4橋脚補強状況

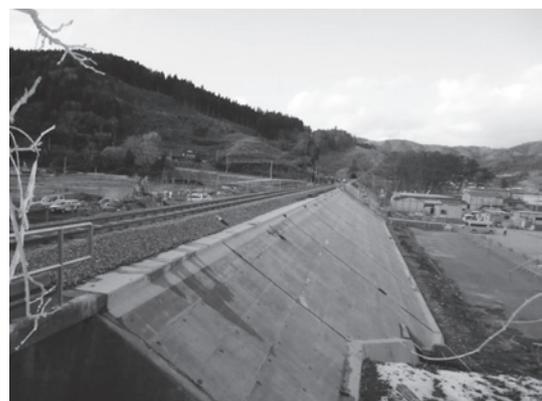
写真一11 泊地区の張コンクリート及び軌道復旧状況

橋台背面の盛土が流出した泊川橋りょうは、セメント改良アプローチブロックにより復旧を行なった。軌道工事については、24年12月末までに路盤工事から施工基面の引渡しを受け順次、バラスト散布、まくらぎ・レール敷設を行っている（写真一11）。

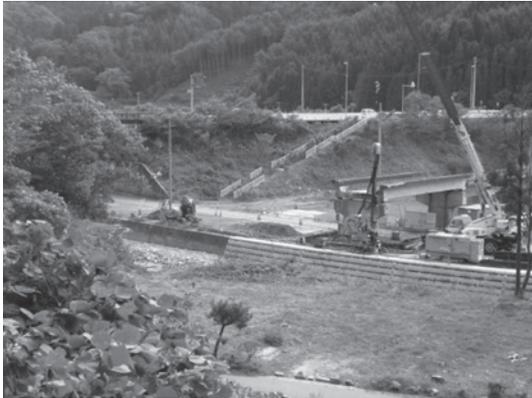
写真—12 荒川橋りょう P2 橋脚再構築状況

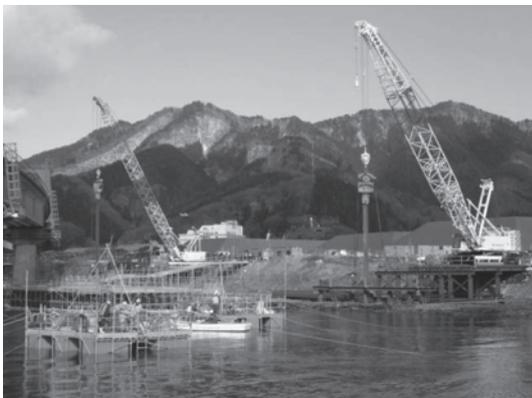
写真—13 第1大渡川橋りょう復旧状況
