非破壊による橋梁健全性の確認手法

大久保 妙子

長野県大町市にある一般県道槍ヶ岳線の北葛沢3号橋はシースに沿ったクラックが見つかり、この調査・補修を含め工事を発注した。現地において詳細な点検を行ったところ、クラックに拡大傾向が見られず、コンクリート部に剥離やエフロレッセンス等もほとんど見られなかったため、非破壊で橋梁の健全について検査を行うこととした。桁の非破壊検査にはX線透過法などがあるが、当現場ではたわみ量に着目し、当初想定たわみ量と実際のたわみ量を比較することで桁の健全性を確認した。

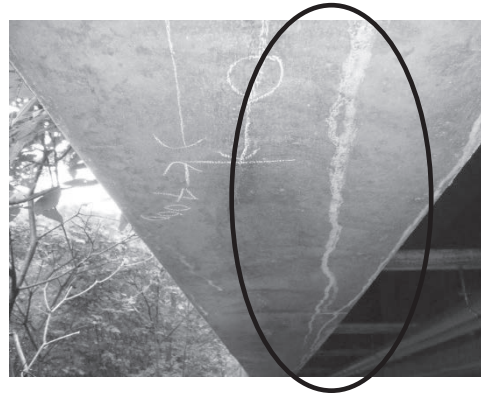
から下方斜めに中央部桁下面にかけて曲線を描いており、これらの特徴からPCケーブルまたはシースが腐食している可能性が高いことが想定されていた。PC桁におけるケーブルの腐食は上部構造の安全性の根幹にかかわる損傷であり、早急な対策が求められると結論づけており、このクラック以外にも橋梁全体では橋面舗装・伸縮継手の劣化及び支承の腐食があり対策が必要となっていた。

写真-2 桁下の橋軸方向クラック

前述の委託成果の中で当該橋梁には開口幅が0.2～0.6 mmのひび割れが観測されていた(写真-2, 3)。谷側のG4桁のひび割れは橋軸方向に桁端部側面上部

ひび割れに対しては樹脂注入工および表面保護工を実施することが適切と判断した。また、本橋梁は竣工年次の関係からPC鋼線が上面定着方法であったため、桁端部定着方法と比較するとシース管内に水が入りやすい状況にあった。このため今回舗装下に防水層を施工することにより今後水の侵入を防ぐことでさらに劣化進行を抑えられると期待された。

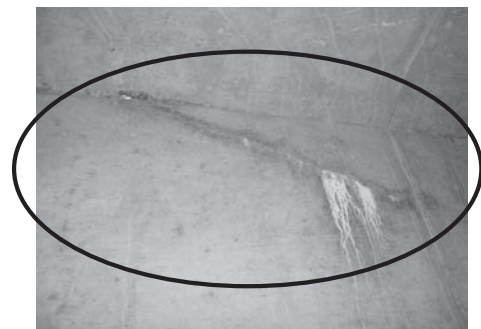
写真-3 橋梁端部クラック

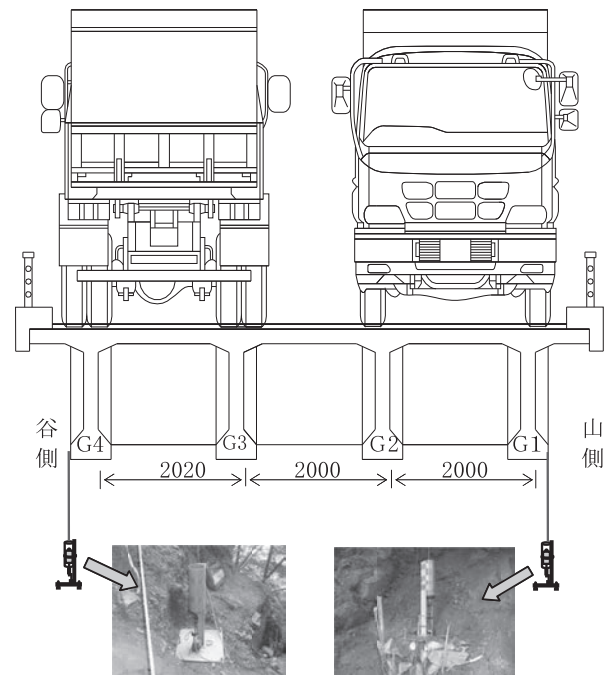
図-4 たわみ測定方法

静的載荷試験は荷重既知（約 21 t）の荷重車をスパン中央に載せ、この時のたわみを測定する。たわみ測定方法は図-4 に示すように、主桁（G1・G4）よりインバー線を介して重錘を下げ、その下に変位計を設置した。そして、荷重車により主桁がたわむと同時に重錘が下がり、そのたわみ量を変位計にて測定する。

本橋梁は 4 主桁（道路中心線に対して対象構造）であり、山側・谷側とも載荷時の外桁のたわみは本来同じであるが、載荷実験では谷側載荷時のたわみが大きくなっており、G4 桁下面の橋軸方向クラックの影響と考えられる。しかし、橋軸方向クラックが発生している（主桁剛性の低下 $2.82/3.10 \div 0.9$ と推定される）ものの、復元設計（現地状況及び昭和 47 年道路橋示方書による）により応力にはゆとりがあることが判明した。

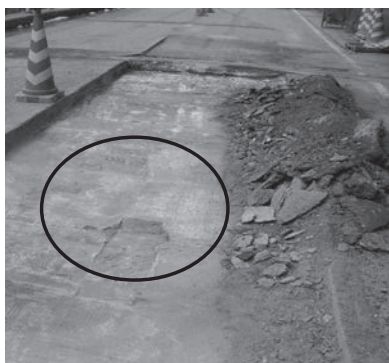
写真一4 上面定着跡
