阪神高速道路における鋼床版 I 桁の連続化工事 短期集中工事期間内に高速道路を 1 支承線化し連結

阪神高速 13 号東大阪線のうち、1977 年度末に供用された法円坂～森ノ宮区間は、歴史的に重要な文化財である難波宮史跡上に立地している。このため、史跡保全の観点から橋梁全体の重量軽減のため、上部工には支間長の短い単純鋼床版 I 桁を多数並べた特殊な構造が採用されていた。当該区間ではこれまで鋼製主桁や支承周りの溶接部に複数のき裂損傷が確認されていた。そこで損傷発生リスクを大幅に低減することなどを目的として、1 支承線化による部材取替連続化工法という抜本的な構造改良を、8 日間という短期の昼夜連続完全通行止め期間内に実施することとし、2012 年 11 月末～12 月初めに大規模集中工事を行った。

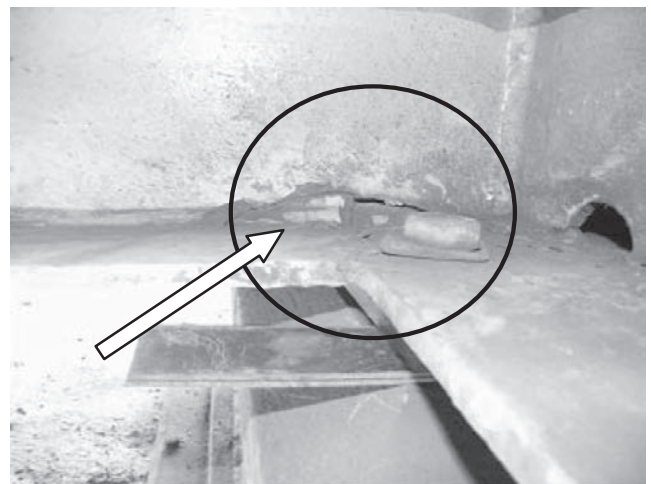
写真一 2 損傷状況

ら、基礎は偏平な直接基礎上で一体化した連続フーチングで、その上に平面壁式橋脚，単純鋼床版 I 桁を多数配した高架構造と平面構造が採用されている（図一 1 参照）。高架構造部分においては、この特殊な構造が一因と推測される重大なき裂が幾度となく確認されていた（写真一 2 参照）。これまでは大阪都市圏の大

同区間では、支承部ソールプレート溶接部に疲労損傷が発見され、その一部は主桁フランジ面やウェブまでき裂が進展していた。これまで実施された補修・補強方法は、き裂部を溶接によって埋め戻す方法、もしくは母材部に損傷が進展していた場合は、当て板で補強を行っていた。

繰り返し発生する損傷の原因は下記のように推定された。

- ①支間長が幅員より短いことから、死荷重反力に比べ活荷重反力が大きいため支承反力の変動に大きな影

響を及ぼしている。

- ②伸縮装置部と路面の段差によって発生する振動により、ダメージを受けている。
- ③せん断力と曲げモーメントによる応力集中が発生しやすい、疲労強度の低い構造が採用されている。

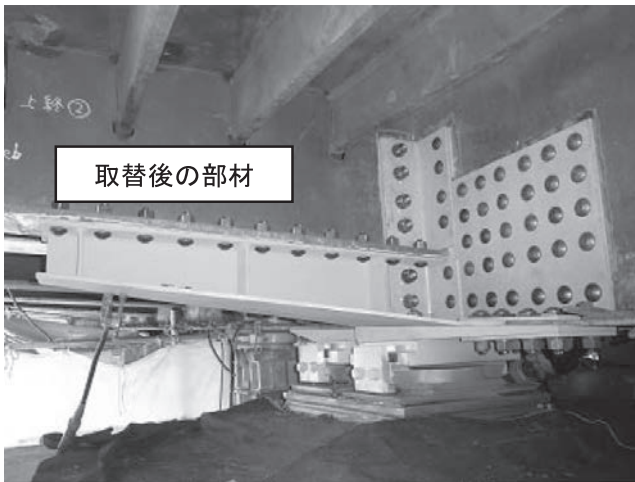
写真-3 応急補修状況

動脈である東大阪線への影響を最小限とするため、応急的な補修で対応している状況であった(写真-3参照)。しかし、将来における維持管理の軽減および損傷発生リスクの大幅な低減をすることが必要となったとの判断により、原因究明および対応方針を十分に検討した結果、わが国初となる1支承線化による部材取替連続化工法(図-2参照)による抜本的構造改良を、8日間という短期の昼夜連続完全通行止めによる「フレッシュアップ工事」期間内に実施することとした。具体的には、単純鋼床版I桁の連続化(主桁・鋼床版)によるノージョイント化、1橋脚上に2支承線であったものを1支承線化することによる1支承当たりの死荷重増加、疲労耐久性の向上を図った支承周りの構造改良を行った。

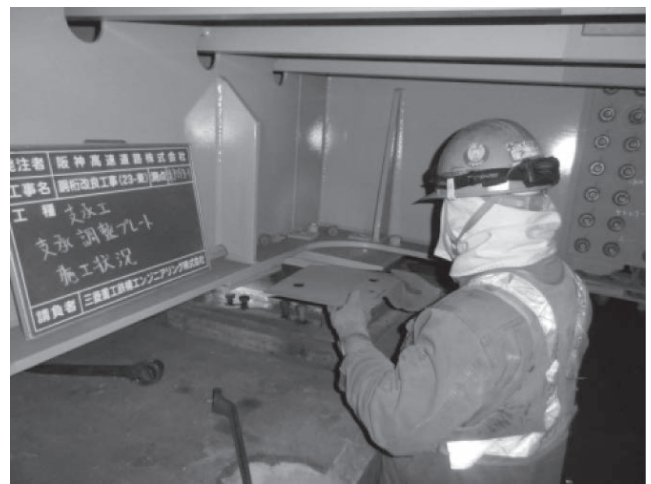
写真—11 調整プレート挿入状況

ばらつきが確認されており、連続化後に死荷重反力が計画通りの数値となるかどうか懸念された。そこで、連続化後に全支点の反力を計測し確認を行った。また、カウンターウエイトを橋梁端部に設置し、その重量を考慮した解析モデルを用いて全支点の影響値を

算出し、その結果をもとに、支承設置高さを調整することにより、反力の調整を行った。高さ調整は、支承とソールプレートの間に調整プレートを挿入により行った（写真-11）。
