CMI 報告

道路照明柱の損傷原因調査

本報告は、国道 150 号の高架橋に取付けられていた Y 字照明柱の破損原因調査結果について概要を紹介するものである。この報告によって、多数ある照明柱の

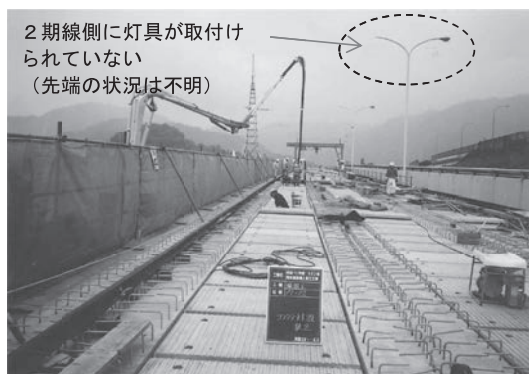
図一 2 2 期線工事状況写真 (工事期間:平成 12 年 3 月~平成 13 年 9 月)

倒壊した照明柱は、中央分離帯に設置してある 2 灯式の Y 字照明柱である。図一 1 に倒壊した照明柱を示す。破断箇所は Y 字分岐点から下方に約 1 m の位置であった。工事記録によると、上り線側の高架橋が 1 期線工事として先行して供用されたため、当該照明柱は昭和 53 年に設置されたが、照明灯は当初、Y 字照明柱の上り線側の片側のみに取付けられていた。2 期線工事時には片側の灯具が付いていないことを当時の工事記録写真からも確認でき（図一 2 参照）、下り線側の照明灯は平成 15 年の 4 車線化時（2 期線工事時）に取付けられた。ただし、照明柱が設置されてから 2

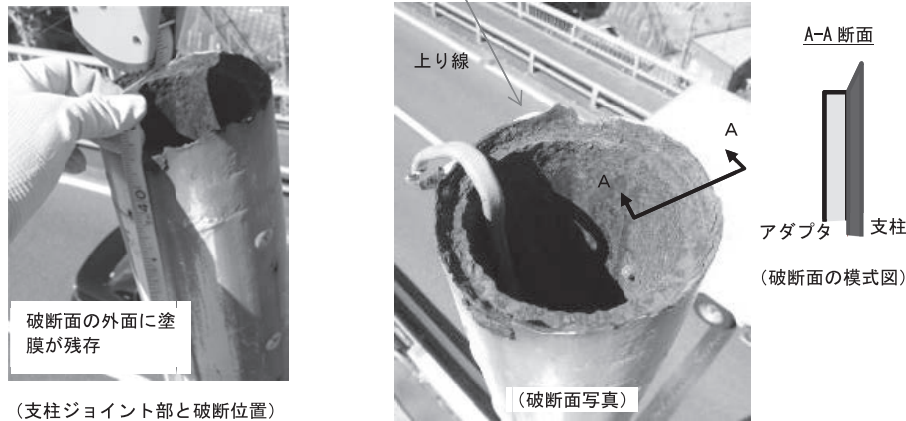
図一三 倒壊支柱破断部の状況

光沢のあるフレッシュな破断面⇒最終破断部

倒壊支柱破断部の外観を図一三に示す。破断面は全体的に腐食によって減肉しており、板厚全体がほぼ欠損していた。破断面のうち、光沢のあるフレッシュな破断面はごく一部にしか確認されておらず、破断した断面ではほとんどが腐食によって減肉していることから、何らかの外力による疲労や延性破壊、脆性破壊ではないと考えられる。支柱の破断は、支柱ジョイント部のアダプタとの境界部で生じており、この部位は腐食が最も著しいことが確認された。

また、支柱の外表面では、部分的に塗膜の剥がれている箇所がみられるが、支柱表面は僅かに錆びている程度であり、著しい腐食減肉は確認できない。その他、支柱内面の内部には腐食はみられず、腐食は破断部近傍のみのようであった。

当該照明柱の支柱が倒壊した原因は、灯具を取付けるまでの間、長期間にわたって支柱の灯具取付け部が開口していたためと考えられ、これが塩分を含んだ雨水の支柱内部への進入を促し、水分の溜まりやすいアダプタとの境界部を腐食させ、破断に至ったものと考えられる。

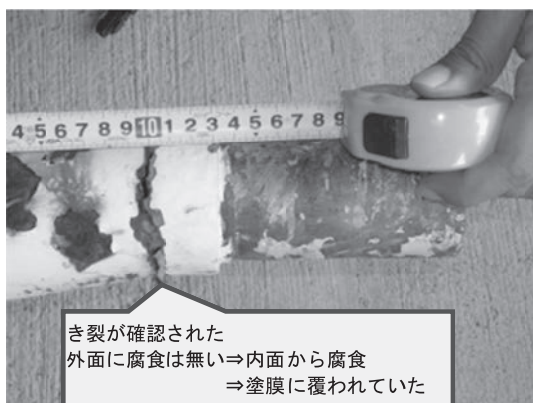
図一四 支柱先端の灯具取付け部のき裂

さらに、支柱先端の灯具取付け部にも図一四に示すようなき裂が見つかった。き裂部の外面は塗装が剥がれてグレーの金属色が現れており、腐食は認められなかった。しかし、内部を観察すると、肉厚が薄くなっ

ていることが確認され、このき裂は内面側からの腐食が原因であると推察された。また、このき裂位置は灯具を取付けるためのアダプタの端部位置とも一致していた。

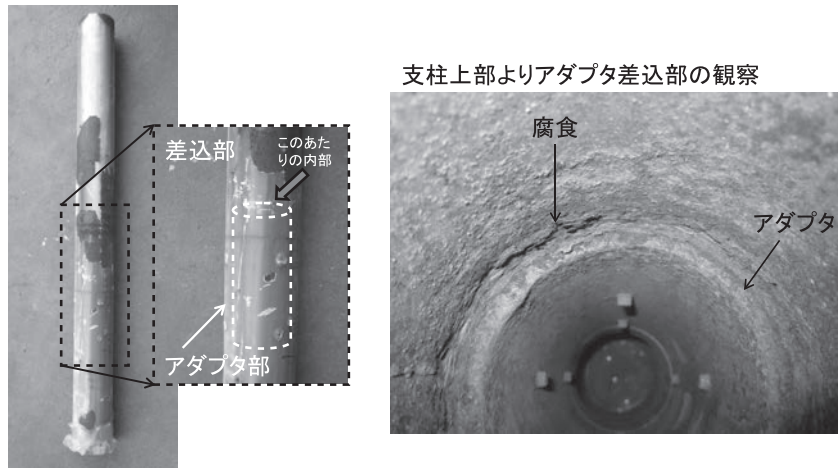
図一五 隣接照明柱の外観および内部観察結果

当該橋梁に設置されていた、隣接する照明柱もこの照明柱の倒壊事故を受けて取り外されたため、支柱ジョイント部近傍の調査を行った。支柱ジョイント部の外観写真と支柱内部の状況を図一五に示す。図に示すように、隣接照明柱のジョイント部においても、支柱内面側に腐食による減肉が認められた。

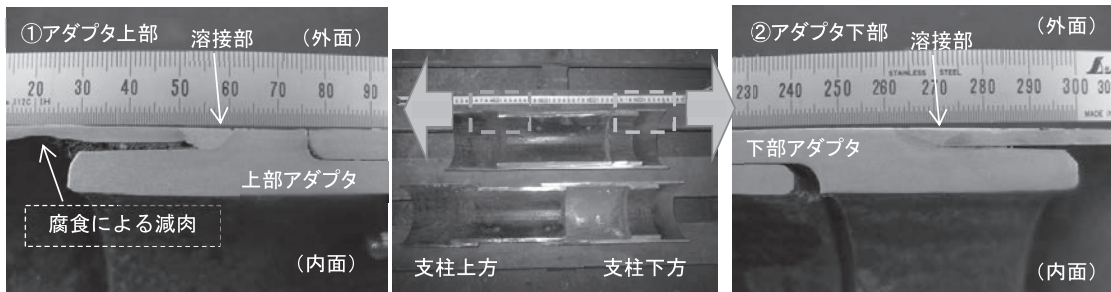
図一六 支柱ジョイント部の断面観察結果

支柱ジョイント部を縦方向に切断し、断面の観察を行った結果を図一六に示す。

支柱ジョイント部は、2種類のアダプタのそれぞれが上下の支柱に溶接によって取付けられている。上部アダプタが挿入側、下部アダプタが受け口側となっており、両者が嵌め合わされることで接続されている。

この上部アダプタの上端位置の支柱内面には腐食による減肉が認められたが、下部側には認められなかった。また、接続部より下方の支柱下部内面においても、塗装(錆止め)が塗布されている状況(オレンジ色の塗料)が確認されるが、上部には塗装が認められなかった。

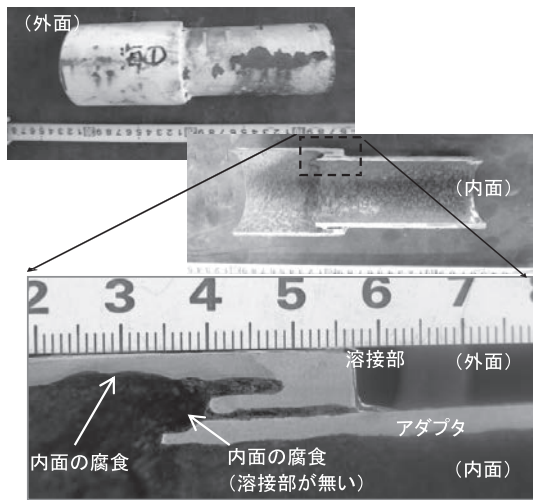
図一七 海側灯具取付け部の腐食状況

灯具取付け部の切断面観察結果のうち、海側灯具取付け部を図一七、山側灯具取付け部を図一八に示す。灯具取付け部では、アダプタに溶接された接続材を介して、支柱本体に溶接で固定されている。

これらの図に示すように、海側のアダプタ接続部には内面からの腐食による減肉がみられる。アダプタと接続材を固定する溶接部も、腐食によって欠損していることが確認された。一方、山側の灯具取付け部につ

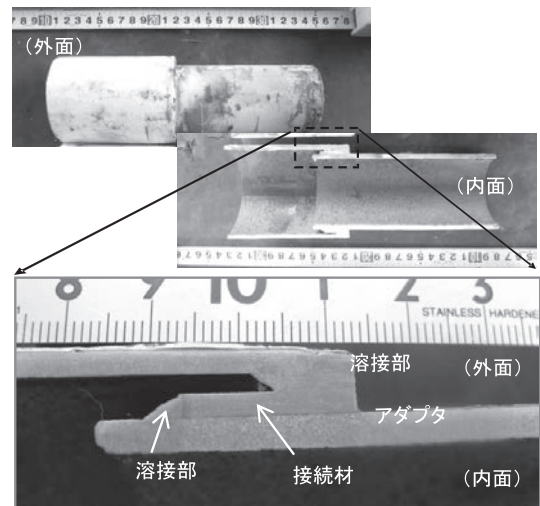
図一八 山側灯具取付け部の状況

いては、多少の錆は認められるが、減肉には至っていない。
