豊肥本線 坂の上トンネル災害復旧

豪雨で被災・崩落した鉄道トンネルの復旧

岡 照雄・坂 本 興 一

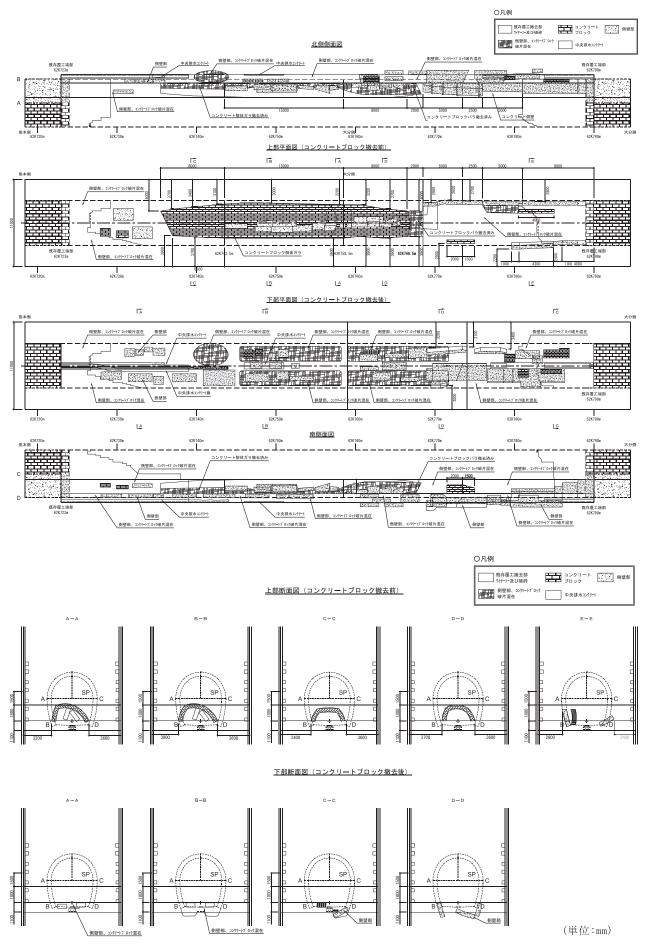
図―4 崩落部トンネル露出状況図

崩落部の状況は、毎日スケッチと実測、写真とビデオ撮影により記録を取りまとめた。図—4に最終的に取りまとめた図面を示す。

大分方坑口から流入した雨水が,熊本方に向かって 25‰の下り勾配の坑内を大量に流下し,覆工側部コン クリートの基礎地盤を洗掘することにより、側部コン

クリートが倒壊, アーチ部分が落下, 上部地盤が陥没 したものと想定された。
