# 降雨災害による崩壊盛土の復旧工事の施工

## JR 九州豊肥線の災害復旧工事

柏 木 和 也

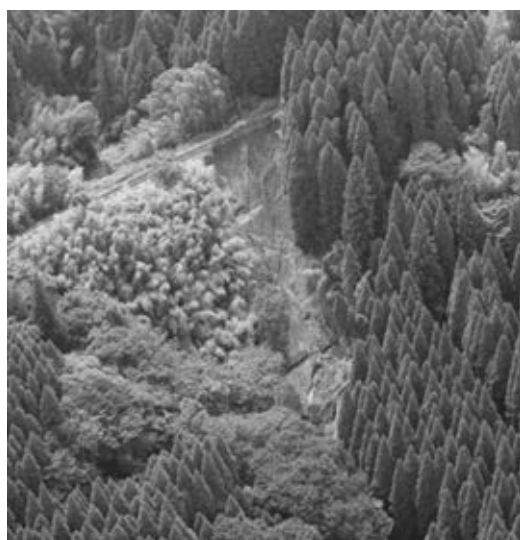
平成 24 年 7 月の九州北部豪雨において旧築堤の崩落等により JR 豊肥本線が被災した。崩壊箇所は谷渡り盛土であり、高さ  $H = 23\text{ m}$ ・延長  $L = 30\text{ m}$  の区間の盛土が崩落した。本災害復旧工事では、補強盛土工法により盛土を再構築した。現地発生土は火山灰質粘性土であり、使用する盛土材として土質定数の設定、品質管理及び短い工期が課題となった。現地発生土を石灰改良による再利用と施工方法の工夫により、適正な品質を確保しつつ山間部の狭隘な場所において短期間施工を行った。本報は災害復旧の施工方法とその施工管理について紹介する。

写真—1 被災状況（全景）

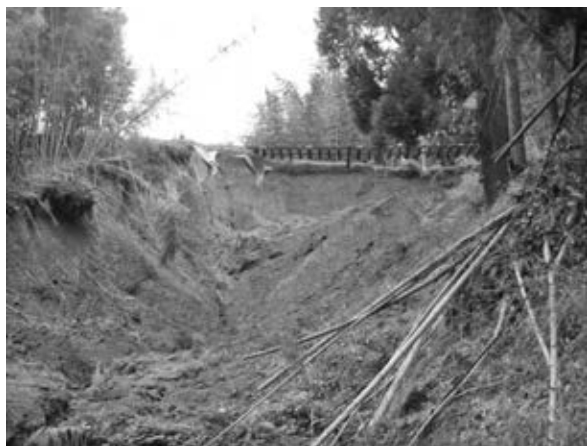
写真一2 被災状況（下方から）

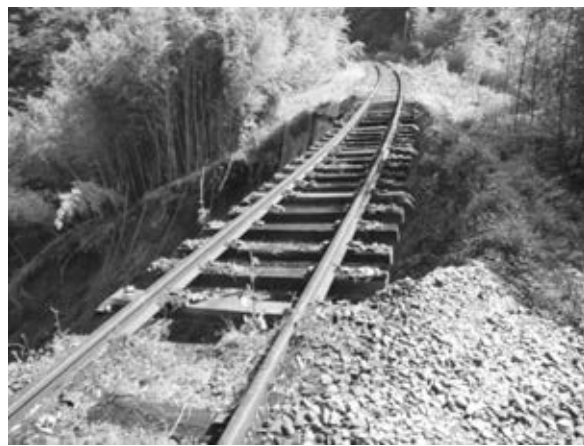
写真一3 被災状況（上方から）

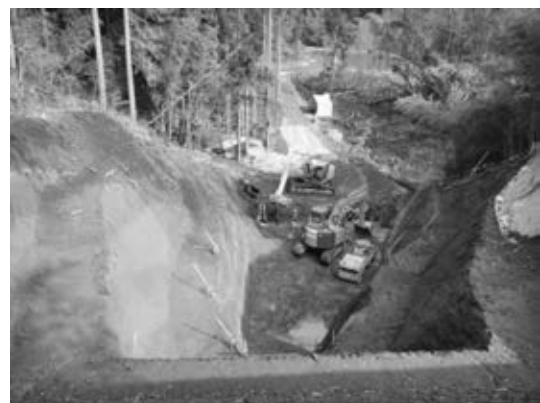
写真－4 最下層部の施工状況

盛土材の供給方法として、バルコンやクレーンによる揚重、シュートによる投下等の仮設備を用いた施工方法を検討したが、下記理由より、通常通り重機を用いて下から順次盛土を行う施工法を採用した（写真－4、5）。

- ・仮設備に要する準備工の時間（工期上の課題）
- ・地盤の緩みによる仮設備基礎の安定性（安全面）

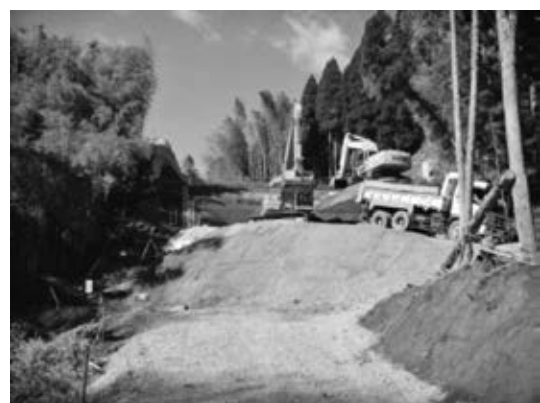
写真－5 盛土下層部の施工状況

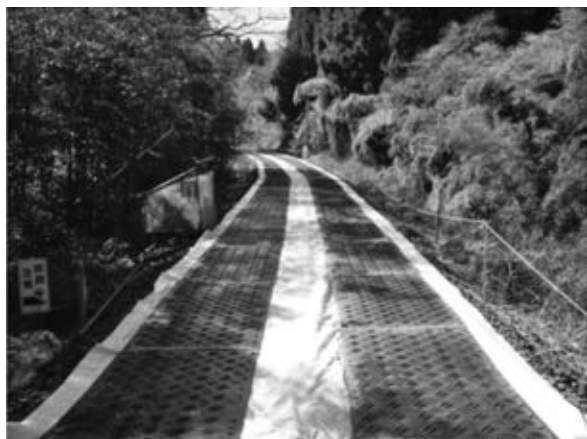
写真—6 上部進入路（既設軌道補強）

進入路の構造は、軌道バラストへの土砂混入防止を防ぐため、土木シートを敷設し、軽量の樹脂板（1 m × 2 m, 40 kg/枚）を敷き並べ、アンカーピンで固定した（図—3、写真—6）。

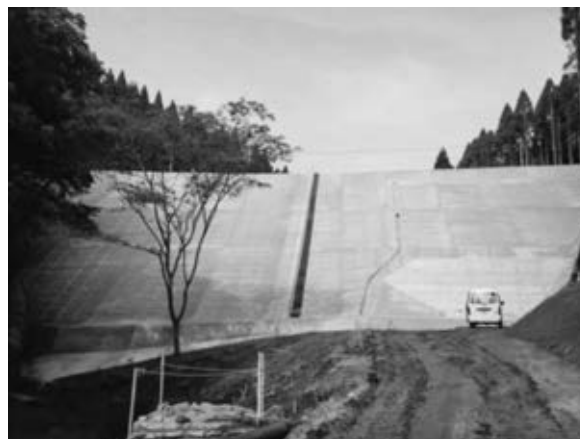
写真—7 完成写真

本工事の復旧盛土の完成状況を写真—7に示す。本工事では、災害復旧工事の特性である狭隘な場所で
