重要文化財自由学園明日館の保存と活用

保存修理工事後 10 年経過時の建物調査と評価

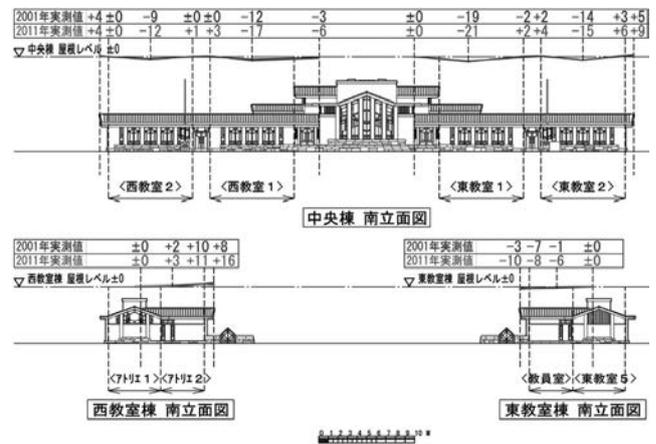
図一2 2001年と2011年の屋根棟レベルたわみ測定結果(一部)(単位mm)

保存修理工事において屋根棟レベルたわみは、1/300とすることを目標としていた。たとえば西教室棟はスパンが約9.0 mのため30 mm以下のたわみに抑えるものとして工事を実施した。2001年保存修理工事完了時に確認した屋根棟レベルたわみ測定結果と2011年修理工事10年経過時に行った測定結果の一部を図一2に示す。測定結果には多少のばらつきはあるが、2001年保存修理工事において目標としていた屋根棟レベルたわみ量1/300以下は、どの棟もクリアしていた。また2011年測定結果においても同様に1/300以下をクリアしていた。ただし両端の壁位置での屋根棟レベルたわみは施工誤差や長期クリープによる木の癖が残り多少の違いがある。

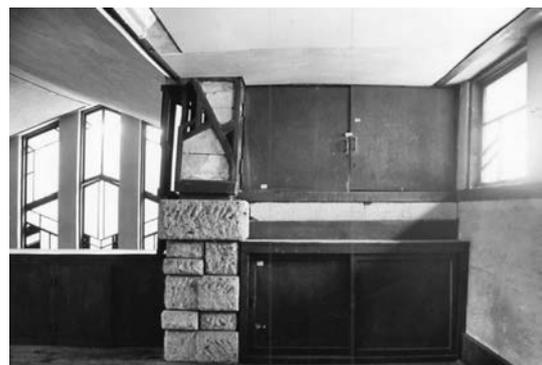
2012年6月に壁及び床の傾斜を調査した。目視で明らかに柱壁の傾斜が確認できる工事前写真(写真一2)が残っている。

写真一2 中央棟FLライトミニミュージアム 柱壁が外側に傾いている

改修前は棟が弛緩し垂木が外側へ開き、壁や柱が外側に傾斜していた。保存修理工事において、軸組みを垂直に正し、鉄板プレートや構造用合板を使って補正を行った。2011年3月発生した東北地方太平洋沖地震でも、構造補強についての不具合は発生していない。

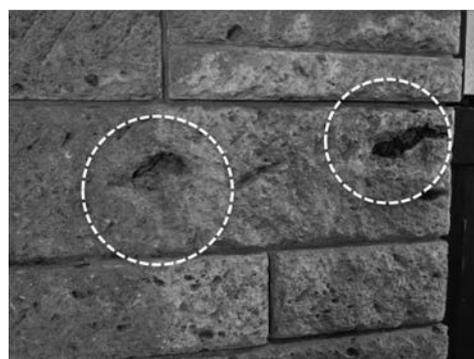
重要文化財指定を受ける前から、自由学園は大谷石の脆弱さに対する根深い不信感を持っており、保存修理工事において石種の交換を強く主張した。設計者である財団法人文化財建造物保存技術協会（以下文建協と記す）と議論を重ねた上で、最終的に大谷石の他の石種への交換は断念した。自由学園の不信感を払拭するために、修理工事では敷石と張石とで異なる薬剤を含浸させた大谷石を使用した。修理前の外部敷石は、地盤に砂を敷き 90 mm の厚さの大谷石を並べていただけだったので、創建当初から沈下があったという。保存修理工事では RC を打設してその上に敷石を敷いた。10 年後の調査においては沈下や不陸は確認されなかった。張石については、えぐれている部位があった。これは「みそ」と呼ばれる褐色の部分が取れてしまったもので、大谷石において一般的によくおきる現象である（写真 3）。

写真 3 張石のえぐれ

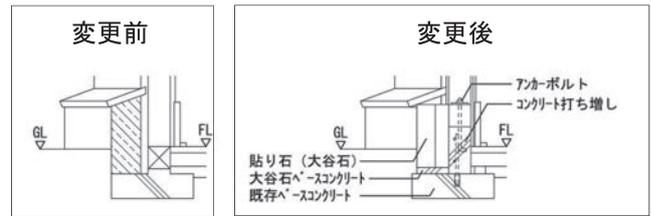
図-3 土台の形状変更図

雨水流入の改善のために、土台形状を図-3のように変更した。変更後、雨水流入は一度も起きていない。

① 煉瓦基礎を RC として高上げ

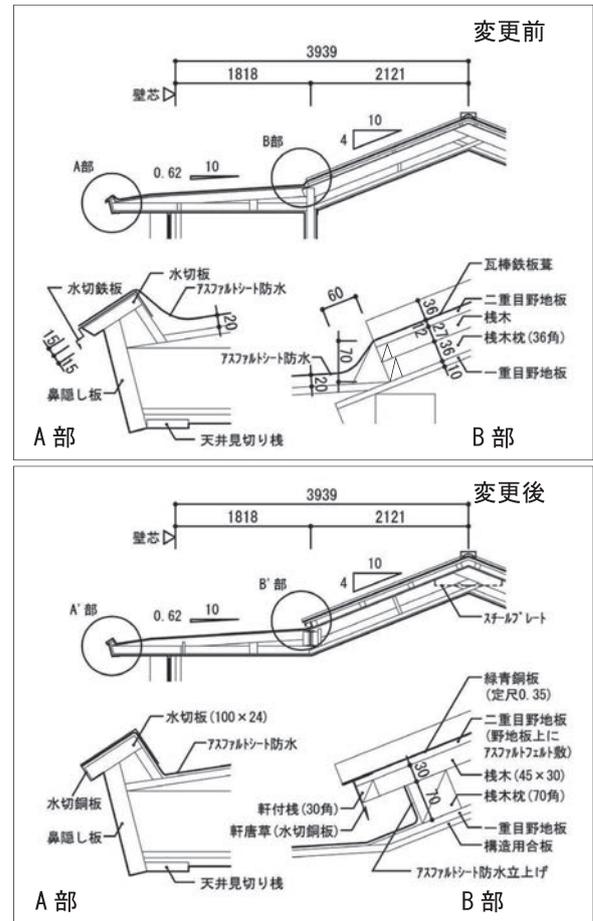
図-4 屋根の納まり変更図

改修前は庇屋根部と山形屋根の接合部から雨漏りが頻発していた。雨漏り改善のために、保存修理工事において立ち上がりの納まりを図-4 B部をB'部のように変更した。保存修理後この部分での雨漏りは起きていない。

② 庇屋根部納まり変更
