# 「歴史を継承する」想いで取り組んだ 保存・修復・復元工事

## 東京都選定歴史的建造物 昭和5年創建「江戸橋倉庫ビル」の再生

谷 田 進 一・松 野 正 人・根 本 真

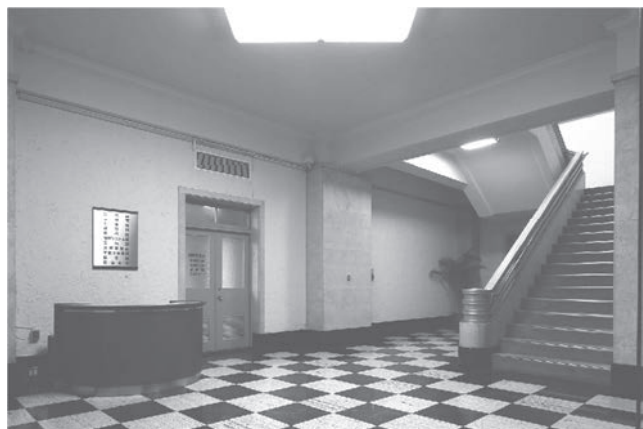
写真―5 床大理石の「ガラス圧着方法」による取外し状況

建築主の思いを受けた本工事のコンセプトは“つづける”であった。江戸橋倉庫ビルの80年の歴史を新しいビルに継承するために、建具の仕様など遺すべきものを選定するための歴史調査や、エントランスホール床大理石の保存工法、船橋状搭屋の再現など、過去の歴史的建造物保存・再生のノウハウを生かした取り組みを実施した。写真―5に床大理石の「ガラス圧

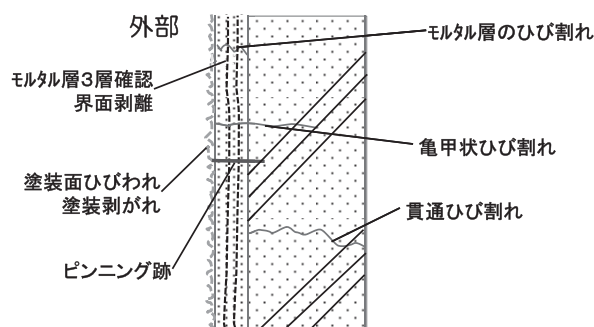
図―6 躯体断面状況イメージ

調査結果より、モルタルの界面剥離が各所に確認され、内部側からもクラックが確認され、設計方針の見直しを行うこととなった。外壁としての止水性能の確保、躯体劣化防止措置を行う必要性と既存モルタルの脱落防止が難しい状況であったため、モルタルを撤去し既存同等の形状復元で建築主の了承を得て実施することとなった。調査結果後の躯体断面状況イメージを図―6に示す。

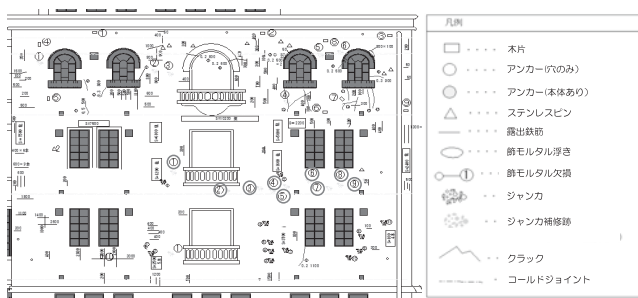
図一9 躯体状況プロット図

施工にあたっては、躯体の健全化を図るために躯体状況の調査結果を図面上にプロットし、作業項目・位置を明確化すると共に、施工手順に反映することで、施工ミス・見落としのない施工を行った。図一9に躯体状況プロット図を示す。

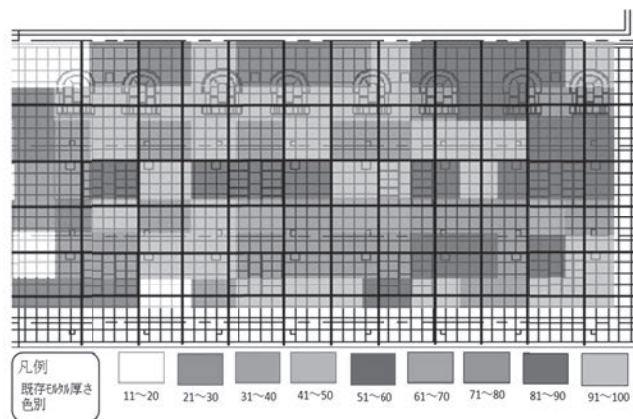
図一10 モルタル塗厚プロット図

また、100年脱落しない外壁モルタルを実現するために、図一10に示すモルタル塗厚プロット図をモルタル塗厚実測値を反映して作成し、施工場所と作業工数を見える化することによって、作業員が手順通りに

更には、構造躯体補修・鉄筋かぶり厚確保のため、左官材料選定において付着力・強度、厚塗り施工、吹付施工等で比較検討し、アンカー、ワイヤーメッシュ、吹付厚さ10 mm ほどの施工手順・施工フローを計画し、試験施工を行い計画の作業性・品質の確認を行い、各部位ごとに違う状況に対応した施工を行った。図一11に見える化図面・チェックシートによる日々の施工管理概要について示す。
