土木遺産のリノベーションと長寿命化

余部鉄橋「空の駅」展望施設のデザインと設計

中山 元・増田 貴充・大波 修二

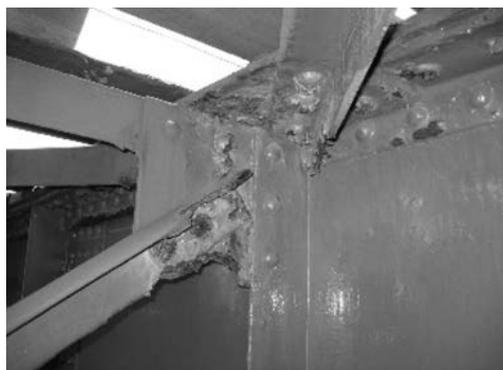
主桁は, ウェブに対して上下フランジに相当するアングルをリベットにより接合した I 断面で構成されている。ウェブはおおむね健全である一方で, 上下フランジのアングル材, 対傾構・横構のガセット部, 支承付近, リベットは腐食による損傷が進んでいた。これは, 積雪や枕木による湿気, 部材端部の塩分付着などが要因と考えられる (写真一4)。

写真一4 上部工の状況

上部工は, 損傷が激しい箇所について, 部材取替を基本とした。特に腐食による断面欠損が激しい上フランジについては, 展望施設としての橋面設備を設置するための連結部材であることを踏まえ, 全部材を取り替えることとした。

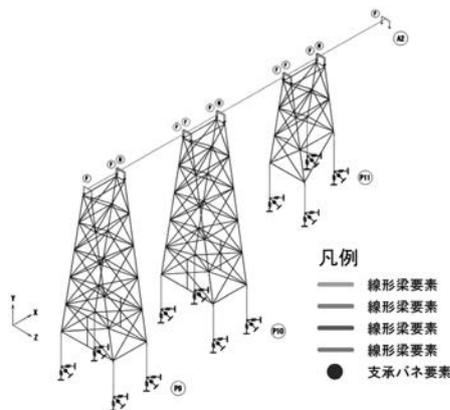
最大応答変位の照査は、ファイバー要素とした材料非線形と幾何学的非線形を考慮した複合非線形モデルによるプッシュオーバー解析を実施し、上部構造位置での変位急増点（橋梁全体系の降伏）を算出し、非線形動的解析により求める最大応答変位が降伏変位以下であることを照査した（図一2）。

図一2 解析モデル

結果、応答変位に達しても変位急増点は見られず構造全体系の安全性は確保されている。

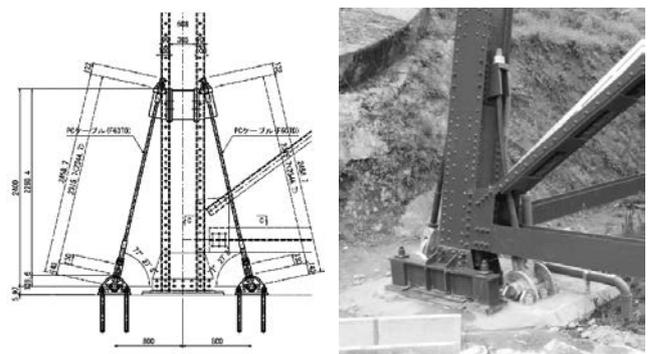
橋脚基部は、レベル2地震動に伴う柱基部の上向き

の力に対して既設アンカーの引抜耐力が不足するため、浮上がり防止を目的としたPCケーブルによる補強を実施した。

図一3 写真一5 PCケーブルによる橋脚基部補強

A2橋台部の沓座拡幅設置、桁連結部の連結板の交換、橋脚ごとの上部工との緩衝連結チェーン設置、桁間への鋼製ブラケットを設置した。これらはトレスル式橋脚のデザインを阻害せず目立たないように設置した（図一3、写真一5）。
