国指定重要文化財 旧下野煉化製造会社煉瓦窯 保存修理工事

歴史的赤煉瓦建造物の修理・保存・復元

鈴木 行 雄

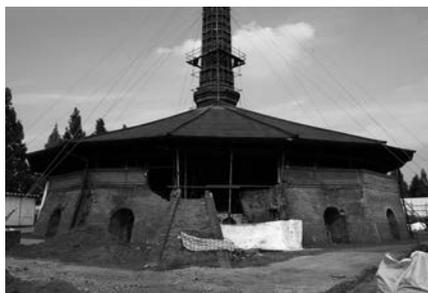
写真-1 修理工事前

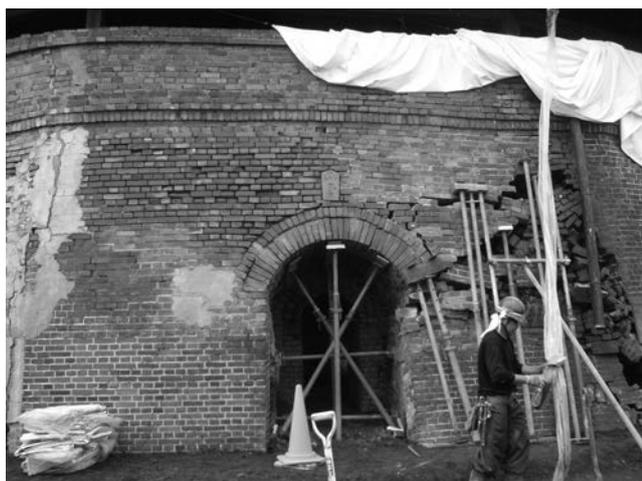
写真—9 外周壁修復

地震により崩れかけた煉瓦壁を修復するに当たり、壁中間から下部にかけた部分だけを直そうとしたがやはり無理があり、袖壁上部から煉瓦を外した。外した煉瓦を全部ケレンし一度水で洗い修復した（写真—9）。

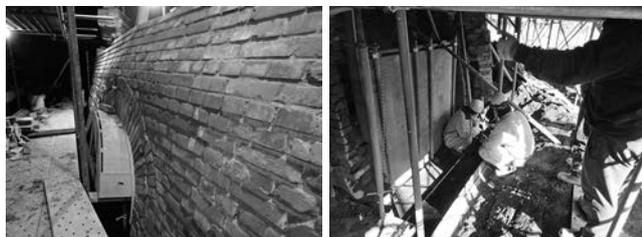
煉瓦壁、中央部アーチ上部は約 25 cm 膨らんでいた。煉瓦修復後も既存の膨らみに合わせ、蛇腹煉瓦までに膨らんだ壁を少しずつ直線に修復し隣の窯の壁にすり付けた（写真—10）。

写真—10 アーチ上部の膨らみ

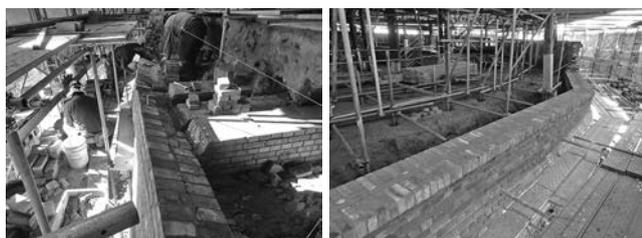
写真—12、煉瓦積み、外周壁仕上げ状況。

写真—12 外周壁仕上げ

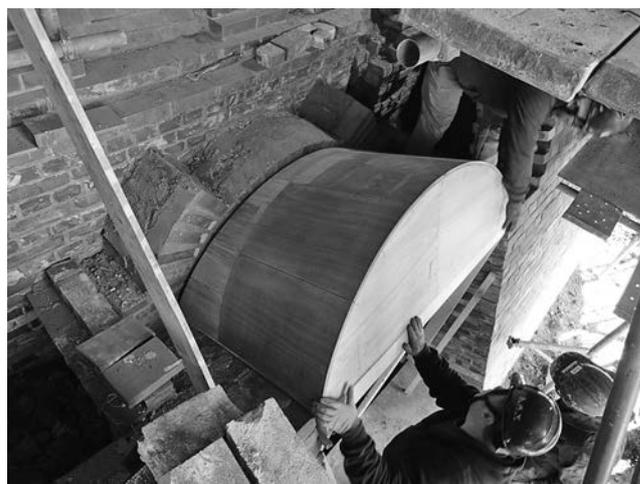
写真—14 アーチ芹杵の取り付け

煉瓦壁を完了させ、芹杵を乗せる土台を制作しアーチ芹杵を乗せる。芹杵は煉瓦壁面の角度に合わせ現場で制作する。芹杵制作時の重要箇所は撓みを考え少し頂点を高くし、レベル調整は楔で行った。

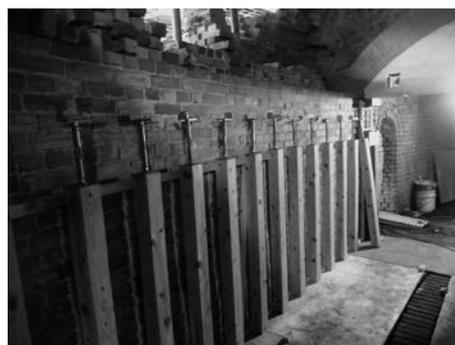
写真—15 350mm間隔の木柱

土台となる木台は、通常横に木を置きその上に芹杵を乗せるのが一般的だが、今回は高さ調整が大幅にあるため、縦に木を設置し 350 mm 間隔で木柱を置き、その上に芹杵を乗せた（写真—15）。

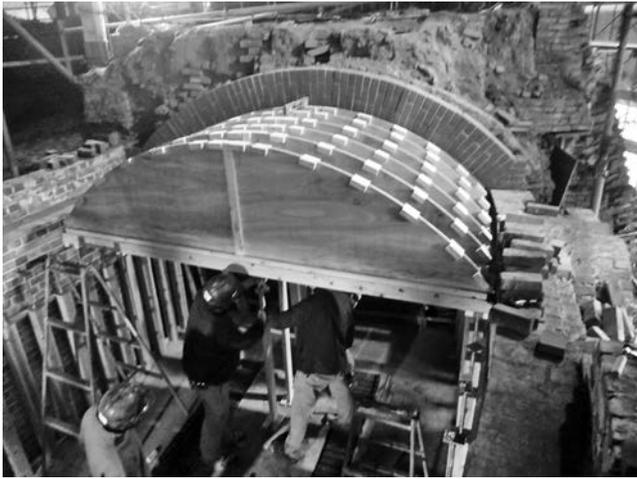
写真-16 柄の取り付けと調整

をはさみ補強した。高さ調整は全部の柱に柄を用いレベルを調整した（写真-16）。

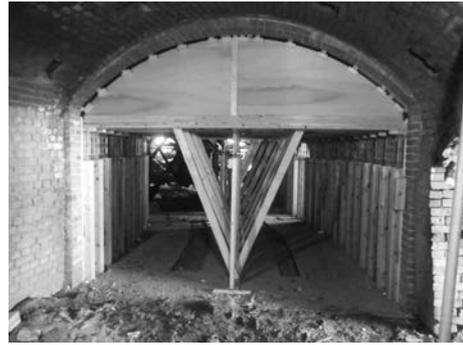
写真-21 中心の柄

煉瓦積みの墨出しは、緩やかな曲線を出すために、木材で定規をつくり（300mm）煉瓦割を決め定規で一段一段書き入れた（写真-20）。煉瓦積み作業前に下部の柄は撓みを考慮して通常高さより若干高め施工に努めた（写真-21）。

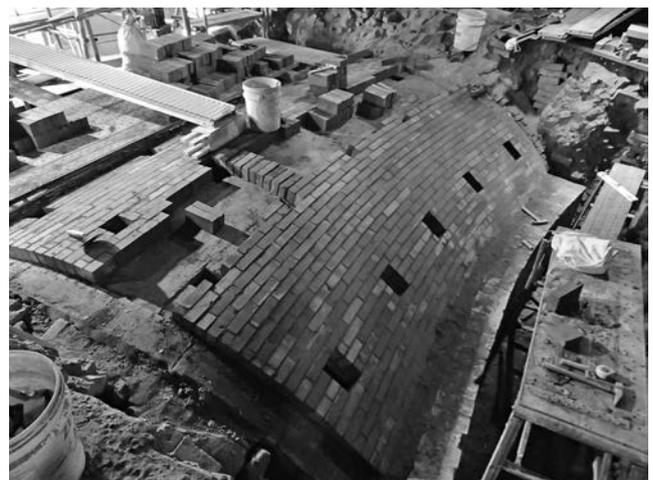
写真-24 均等配分で積み

る。外輪を5列施工し、内輪を5列積みと両サイドから少しずつ芹杵に荷重が均等になるよう配分し施工を完了させた。外輪、内輪の施工完了後それぞれヴォールトの上から水締めを行い強度が出るようにした（写真—24）。

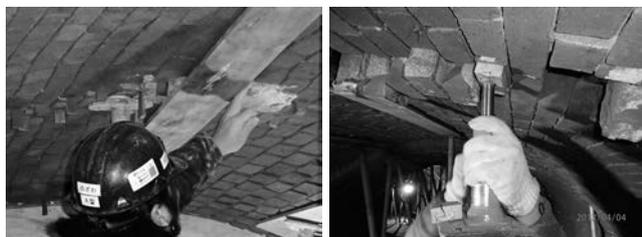
この建造物は長期間放置されて幾度の天災にも見舞われ疲労が蓄積していたが、より顕著に表面化していたのが周煙道ヴォールトであった。目地と煉瓦が抜け落ち、クラック幅も広くサポーターでのリフトアップ保持をしていないと危険な状態であった。以下の手順で周煙道ヴォールト倒壊予防措置及び復旧工事を行った。

写真—25 煉瓦楔の打ち込み 写真—26 油圧ジャッキによる押し上げ

目地が抜け落ちた部分に煉瓦楔を打ち込んだ。既存煉瓦での楔はすぐに折れてしまい新規煉瓦を採用した（写真—25）。

クラック周辺の欠落した煉瓦を油圧ジャッキにてリフトアップし煉瓦楔を打ち込む（写真—26）。

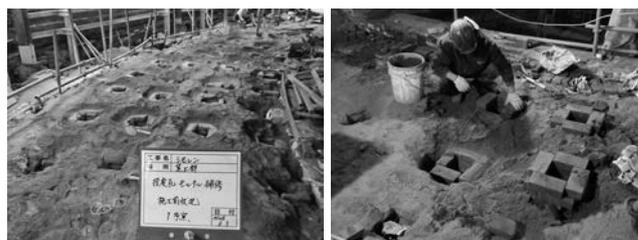
写真—28 施工前状況

写真—29 投炭坑の修理

敷煉瓦撤去後投炭坑の高さ、大きさを確認し既存の投炭坑の崩壊を考え養生し管理した。崩れ落ちた煉瓦は、最終的に元の位置に戻し、角度、高さ、大きさを

合わせ積み直した。

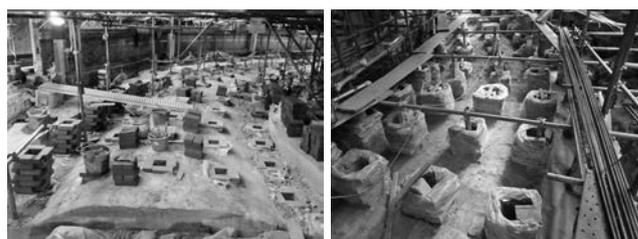
写真—30 投炭坑の煉瓦積み

写真—31 投炭坑頂部

11号窯の投炭坑積みはヴォールトの寸法を出し、25個の穴の位置を決め煉瓦を積んだ。全投炭坑は放射状に作られていたため配分が難しいが床の高さをあげるため投炭坑の煉瓦を積み足した。敷煉瓦を元の位置に戻すため、角度、寄りを既存に合わせ調整した。投炭坑積みは基本的に数cmずらした変形積みであり頂部は投炭坑上蓋の金物寸法に合わせ調整した。

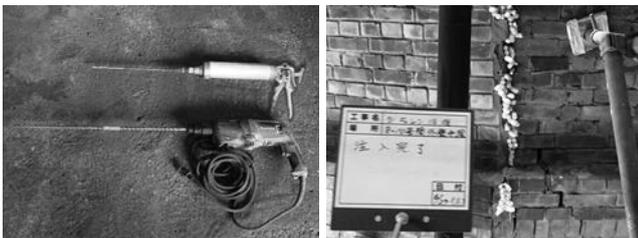
写真—34 グラウト特殊穿孔ドリル 写真—35 バックアップ材で孔を塞ぐと特殊ノズル

特殊注入ガンに改良ノズル（写真—34）を用い、煉瓦壁内奥側からの補強となり目視での確認が困難なため、すべて手動式機器を用い感覚を重要視し、一定の経験を積んだ者に注入させた。充填終了の目安は注入ガンが押し戻される時点。この作業を繰り返し行う（深さ 500 mm 前後まで可能）。煉瓦壁の 2, 3 cm 手前で注入を止めバックアップ材で孔を塞ぎ養生をした（写真—35）。目地材は現場調査し周辺煉瓦の目地と同色にし景観重視とした。

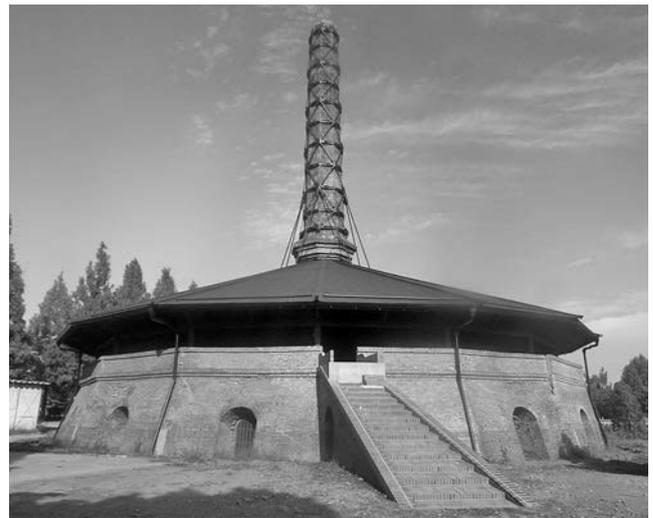
写真—36 修理工事後
