橋梁の維持管理における非破壊検査技術の研究開発

石田 雅博・高橋 実

本稿では、道路橋（コンクリート橋、鋼橋）の劣化損傷のうち、非破壊検査技術が用いられる劣化損傷事例を紹介するとともに、道路橋の維持管理における非破壊検査技術の開発に関する取り組みについて紹介する。

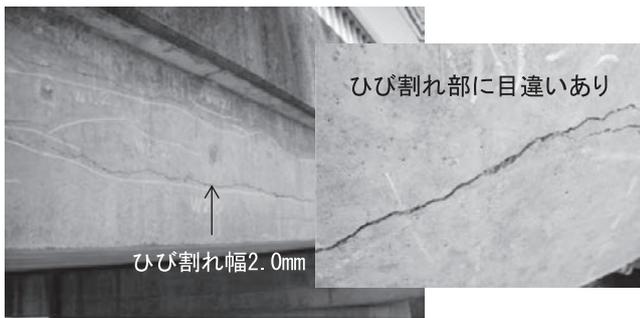
例えば、写真—4 に示す A 橋は昭和 58 年に竣工したプレテン PC 中空床版橋であり、平成 21 年の橋梁

写真-4 PC桁側面のひび割れ状況

点検時にPC桁側面及び下面全面、舗装開削後のPC桁上面の一部に橋軸方向のひび割れが確認された。PC桁側面のひび割れは、幅が2.0mm以上のものもあり、目視でひび割れを挟んだコンクリート表面の目違いが確認されたこと、竣工から現在まで床版防水が行われておらず、雨水が供給される状況だったことから、曲げやせん断、収縮等に伴うひび割れではなく、ASRに起因した膨張によるひび割れが疑われた。

ASRは、水の介在により反応が促進されることから、遮水が重要である。ただし、コンクリートの内在水分を封じ込めると新たな水分の供給がなくても反応が続く恐れがあることに注意する必要がある。上記を踏まえA橋では、以下の対策を実施している。

- (a) 床版防水、伸縮装置取替、ひび割れ補修、コンクリート表面保護（写真—8）
- (b) 床版上面の排水と中空床版ボイド下面に水抜き孔を設置

なお、桁側面及び桁下面のコンクリート表面保護は、遮水効果と内在水分低減のため通気性を有する含浸材を塗布している。

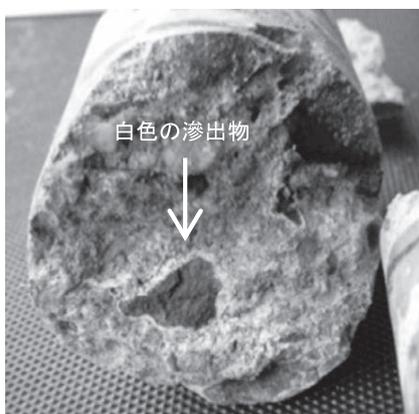
採取したコンクリートコアを観察したところ、骨材の輪郭部にASRの特徴である白色の滲出物を確認した(写真-5)。

写真-5 コア断面の観察

また、弾性係数を調べたところ、健全な場合に比べ約6割まで低下しており、同じくASRの特徴である弾性係数の低下が生じていたことから、ひび割れの原因はASRによるものと推定された。参考までに白色の滲出物の元素分析や顕微鏡観察など詳細な調査を行った結果、白色の滲出物はゼリー状であることが確認され、成分分析の結果、Si(ケイ素)を主成分としたゲルを含んでいたことから、ひび割れの原因はASRと判断した。なお、ひび割れ深さは、最大でもせん断補強鉄筋付近に留まっていた。

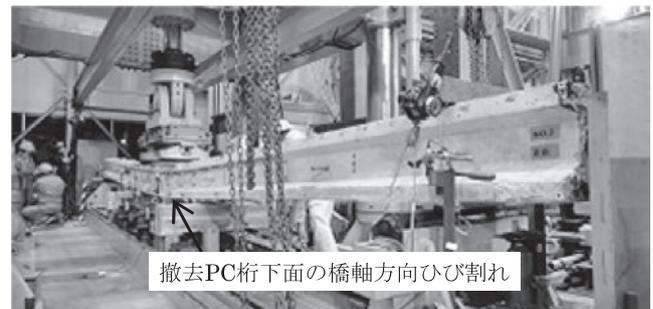
ASRを生じた構造物の耐荷性能については、明らかでない部分も多く研究途上である。本研究所においても、ASRにより桁下面に橋軸方向のひび割れが生じ撤去された歩道橋プレテンPC-I桁の曲げ試験(写真-6)や、PC桁端部の水平ひび割れを模擬した供試体によるせん断試験(写真-7)を行い特定の条件下での耐荷性能を検証している。

写真-6 撤去PC桁の曲げ試験

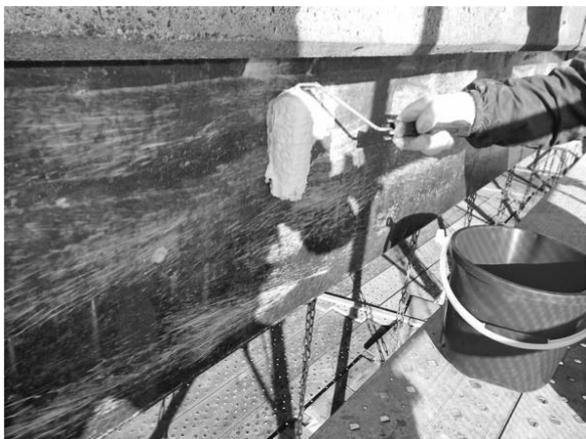
写真—8 主桁表面保護工（含浸系）

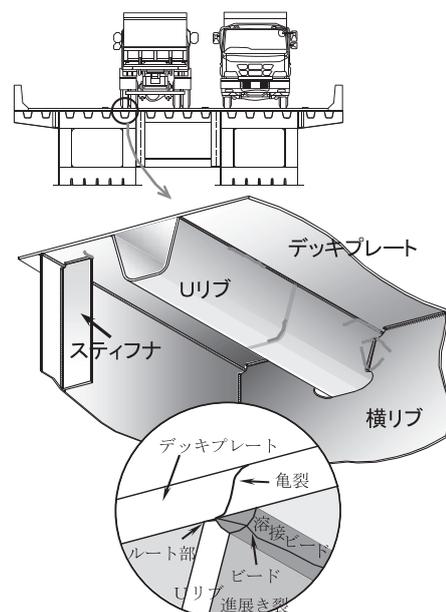
近年、U型の縦リブ（Uリブ）を使用した鋼床版橋において、重交通路線の輪荷重直下の様々な溶接部に疲労き裂が報告されている（図—1）。こうしたき裂のほとんどは、床版の下面側から目視点検できるき裂であるが、デッキプレートとUリブの溶接内部からデッキ内に進展する外観目視困難なき裂（以下、デッキ進展き裂）も報告されつつある。舗装下に隠れた状態で長く進展していくと、路面の陥没など供用性に影響を及ぼすおそれがあるき裂である（写真—9）。また、溶接に沿って進展した後、Uリブ母材に進展していくき裂も見られている。

図—1 鋼床版の疲労き裂の発生部位の例

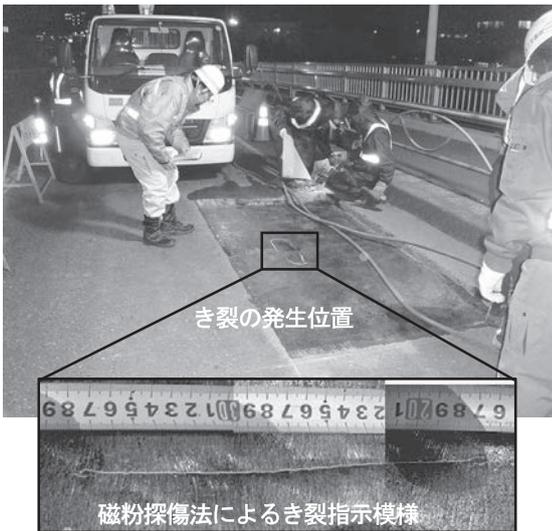
写真—9 舗装下のデッキプレート表面に現れたき裂
