## CMI 報告

## コンクリート内部に発生した微細ひび割れの微破壊試験法に関する研究

谷 倉 泉・渡 邊 晋 也

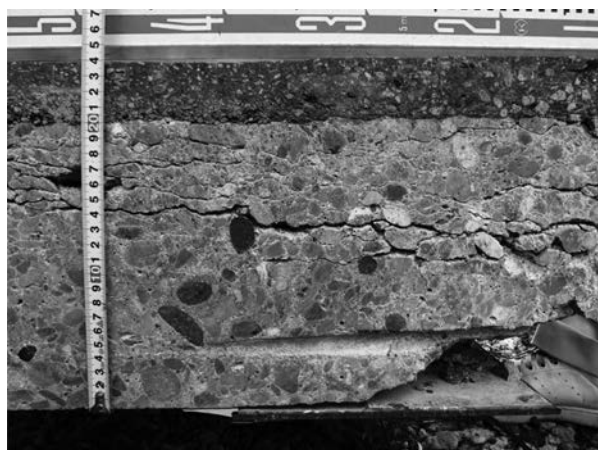
近年、コンクリート構造物の内部に写真—1のような水平に発生した微細なひび割れが多数の構造物から発見され、報告<sup>1), 2)</sup>がなされている。既往の研究では、その発生原因としてアルカリシリカ反応によるものと、凍結融解作用によるものであるとの指摘がある。両者は、コンクリート内部でシリカゲルもしくは水が膨張して生じる問題であることから、同様の劣化メカニズムで微細な水平ひび割れが生じていることが推定される。

写真—1 RC床版内部に発生した水平ひび割れ

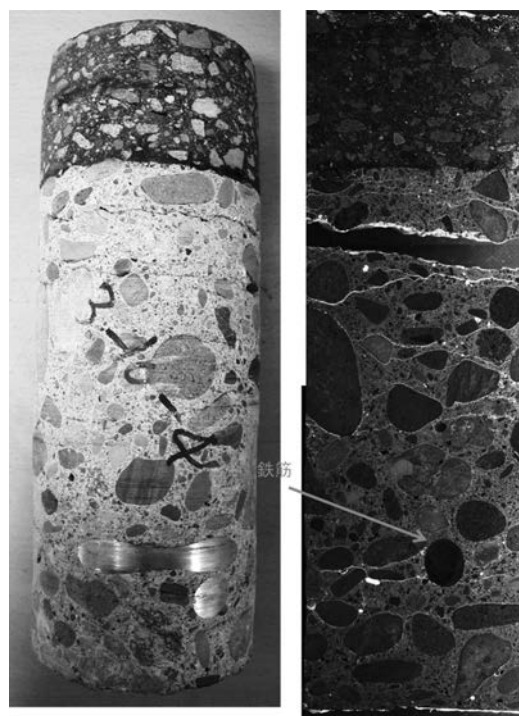
写真—2 従来のひび割れ調査法

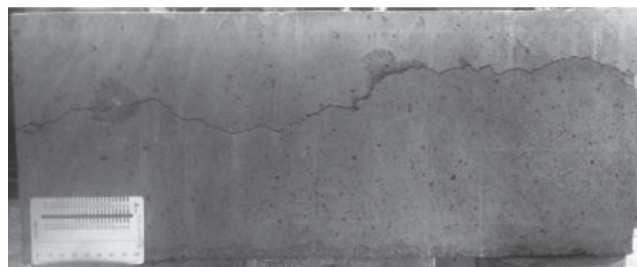
写真ー3 水平ひび割れを有する試験体

予備試験として、人工的にコンクリート版の中央に水平ひび割れを発生させた試験体（写真ー3）を用いて調査を行った。調査は、上述した順序に従って実施し、工業用内視鏡の撮影条件としては、壁面観測を視野角 120 度の直視レンズと視野角 60 度の側視レンズを用いた。ひび割れの幅計測は、ステレオレンズを用いて測定した。調査状況を写真ー4に示す。

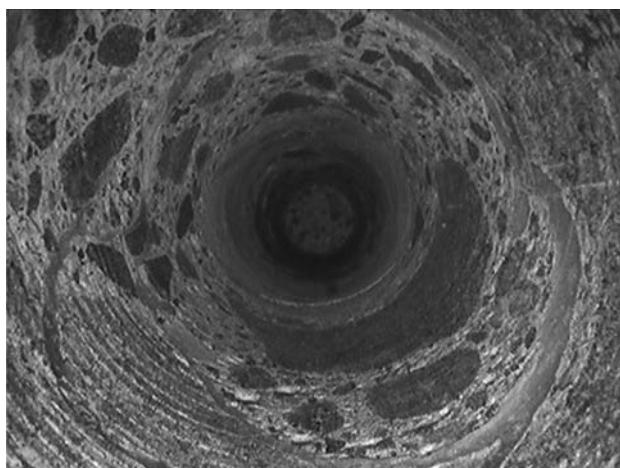
調査の結果、直視レンズで測定した場合、ひび割れ部に特殊樹脂（オレンジ色）が充填されていることが確認された。写真ー5に示すようにひび割れの視認も容易なことが確認できた。次に、ひび割れ幅についてはステレオレンズにより計測した結果、写真ー6に示すように 0.18 mm ～ 0.65 mm のひび割れを確認す

写真-5 直視レンズによる測定結果結

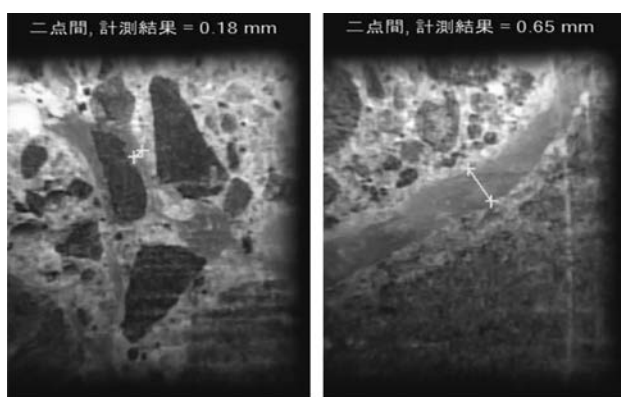
写真-6 ひび割れ幅の測定結果結

ることができた。したがって、コンクリート内部のひび割れ幅も現場で迅速に把握することができることが確認できた。

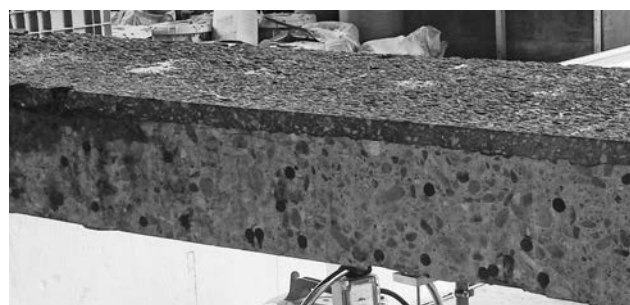
寒冷地に設置されていた橋梁床版であり、橋梁の架設年次は昭和40年で、供用開始から本調査の実施までに46年間供用されていた。その外観を写真-7に示す。床版上面の一部では砂利化している箇所が確認され、切断面を観察すると微細なひび割れも点在していることが確認できた。微細なひび割れを写真-8に示す。写真中の赤矢印は、微細ひび割れを示す。

写真-7 使用した撤去床版

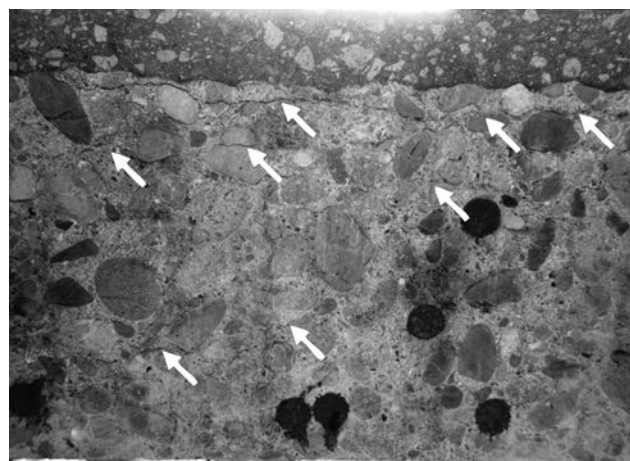
写真-8 微細ひび割れの状況

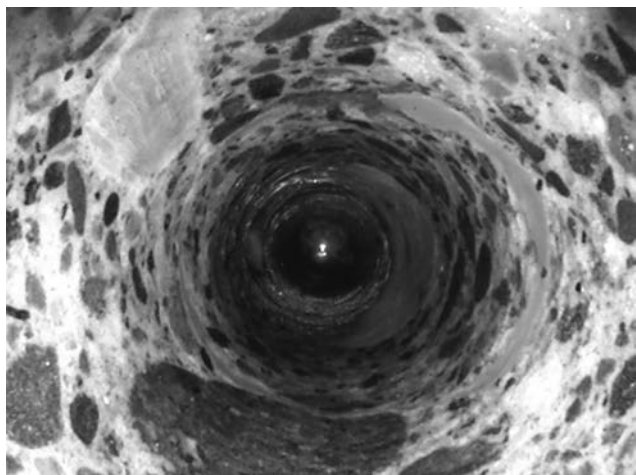
この微破壊試験法は、交通規制下での調査を想定していることから、本調査で樹脂注入の支障になりうると思われるアスファルト合材を介した場合の調査方法について検討を行った。その結果、削孔は特に問題もなく、コンクリートと同様にアスファルト合材も削孔することができた。また、特殊樹脂についても、注入漏れなどは無く、コンクリート内部の微細な水平ひび割れに充填をすることが確認できた。また、床版上面から、工業用内視鏡で観察したコンクリート内部の微細な水平ひび割れ発生状況を写真-9に示す。コンクリート内部の多数の水平ひび割れを確認することができた。

写真—9 撤去床版内部に発生している水平ひび割れ

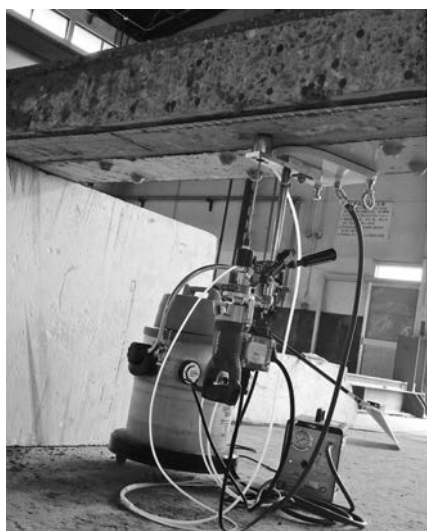
本調査の支障になると考えられるのは、特殊樹脂を注入することが可能かどうかである。下面からの削孔は写真-10に示すような方法で実施した。調査の結果、特殊樹脂の注入は問題なく行うことができ、微破壊試験法についても上面から実施した場合と変わらない結果が得られた。

写真—10 下面からの削孔状況

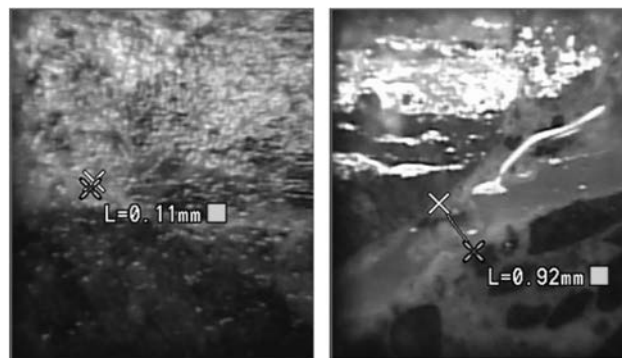
よび床版下面からのコンクリート内部の微破壊調査を行った結果、両者ともに确实調査が行えることが確認できた。また、コンクリート内部に発生していたひび割れ幅は写真—11に示すように0.11mm～0.92mmであった。

写真—11 ひび割れ幅の測定結果
