# 歴史的文化財の景観復元への取り組み

## 連続繊維補強土工を適用した歴史的文化財での斜面災害復旧事例

宇次原 雅 之

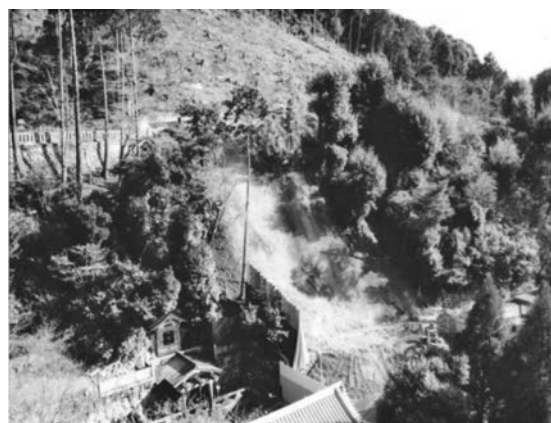
1994年に世界遺産に登録され、世界中から多くの観光客が訪れる国宝「清水寺」では、平成11年7月の梅雨前線の活発化に伴う大雨により境内で土砂崩れが発生し、斜面の下にあった茶店が押しつぶされるという災害が発生した（写真ー２）。崩壊した斜面は、清水寺の名の由来にもなった「音和の瀧」のすぐ脇にあり、多くの観光客が訪れる場所であることに加え、「清水の舞台」からの優れた眺望の一部をなしている。このため、斜面の安定だけでなく、景観の復元も重要な課題となった。

写真ー２ 崩壊直後の状況（平成11年）

この課題を克服する復旧対策として、鉄筋挿入工と連続繊維補強土工、植生工を組み合わせた複合補強土工が選定された（図ー３）。

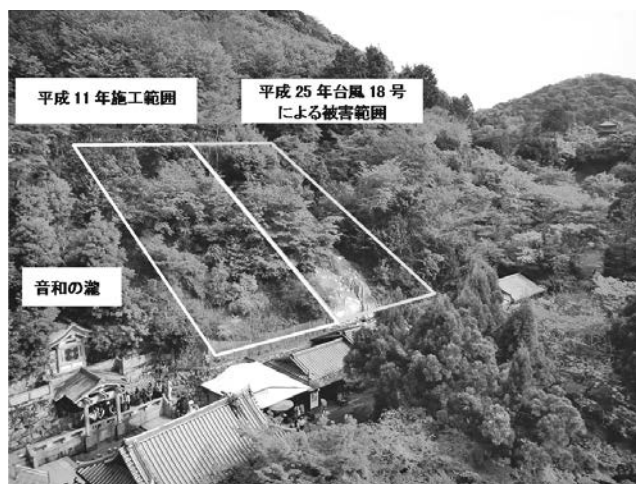
写真一3は、施工から概ね14年が経過した平成25年の斜面の状況である（向かって右側は後述する平成25年の崩壊復旧箇所）。導入した植物は、周囲の景観との違和感がほとんどない状態となっている。クズが侵入して樹木に絡みつ়状態となり、除去管理として剪定や伐採が実施されたため、初期に想定したままの成長が進んでいるわけではないが、紅葉の時期には、

写真一3 平成25年の斜面状況

4～5 mに成長したあでやかな紅色のモミジやカエデが、自然な配置で点在する景観が作り出されており、次第に名勝地の景観に溶け込みつつある。

平成25年に、清水寺は再び豪雨に見舞われた。これにより、境内で表層崩壊が発生し、平成9年に復旧した箇所近接する斜面でも崩壊が発生した（写真一3）。鉄筋挿入工、連続繊維補強土工により平成11年に復旧が行われた斜面では異常は見られず、対策により十分な安定が確保されていることが実証された。このため、斜面の安定確保と景観復元効果を兼ね備えた復旧対策として、平成25年の崩壊箇所にも同工法が適用された（写真一4、5）。

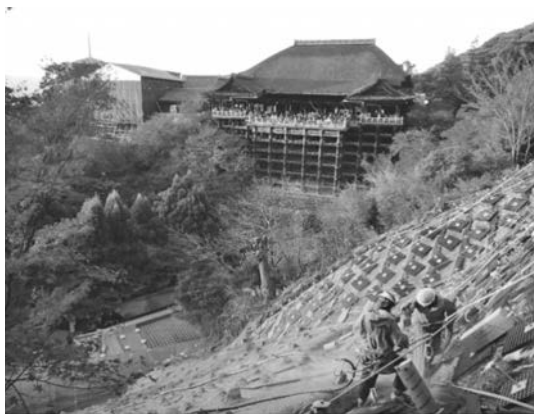
写真—4 「音和の瀧」近接斜面での連続繊維補強土工施工状況 (平成 26 年)

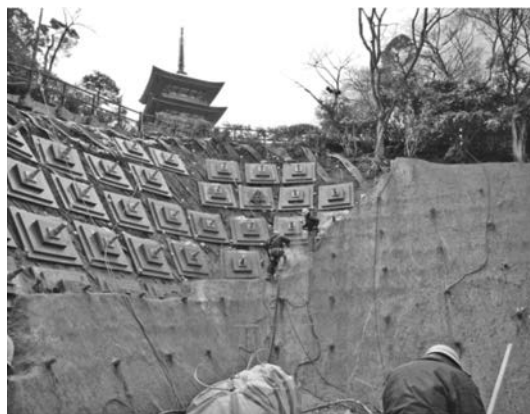
平成25年に発生した災害では、清水寺で最も古い建造物である子安塔下の斜面において、やや深い崩壊が発生した。軟質な土砂層が深くまで分布しており、安定対策を行わないと子安塔の安定が確保できない危

写真—6 グラウンドアンカー工による斜面安定対策と連続繊維補強土工の施工 (平成 26 年)

険性があった。この斜面も、「清水の舞台」からの遠景を構成する斜面であり、景観への十分な配慮が求められた。

斜面安定工としてはグラウンドアンカー工が採用され、受圧板により埋め尽くされた斜面表面を連続繊維補強土工で覆い、植生工が実施された（図—6、写真—6, 7）。現段階で緑に覆われた斜面となっているが、景観の復元効果については今後の検証をしていく予定である。

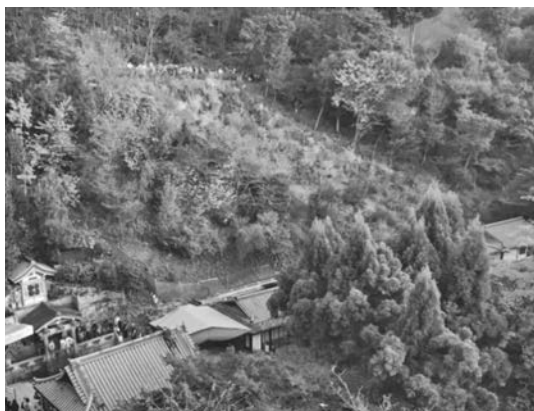
写真—5 景観が復元されつつある斜面の状況

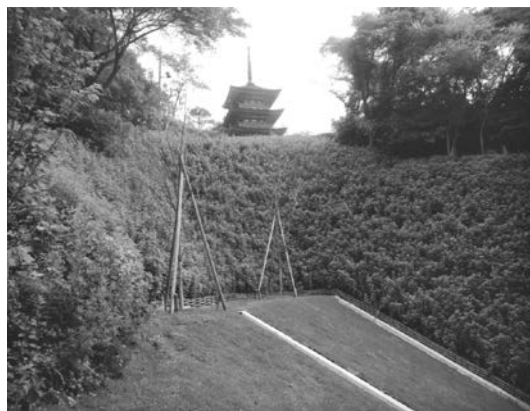
写真—7 植生工実施後の状況

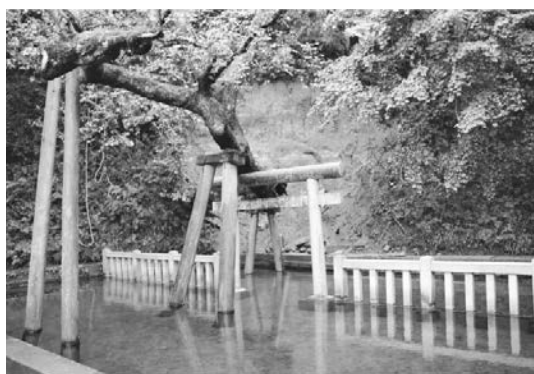
この御手洗池の湧水の湧出口上部の斜面が、平成25年に台風26号に伴う豪雨により表層が崩壊し、土砂がむき出しとなった。参拝者の安全確保は当然ながら、土砂が池に流れ込み、水の汚濁が発生することが懸念された。同神宮の境内は国史跡であり、樹叢は県の天然記念物に指定されている。そのため、美しい神水を汚すことなく、かつのり面の安定と神々しい周辺の森との調和がとれた景観を復元するため、鉄筋挿入工、連続繊維補強土工、植生工による復旧が行われた。

写真—8 土砂がむき出しになった崩壊後の斜面

対策工の概要を図—7に、施工状況を写真—8～10に示す。

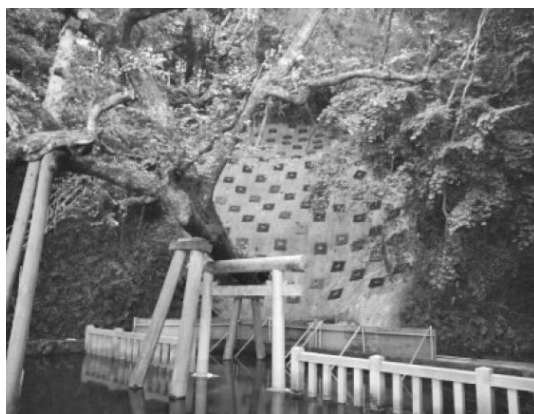
写真—9 鉄筋挿入工による安定化

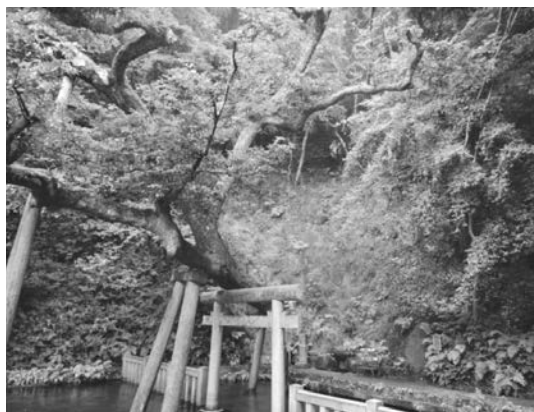
写真—10 復旧後の斜面の状況

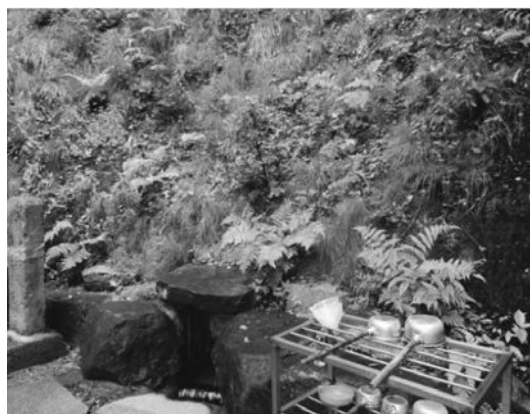
写真—11 復旧後の湧出口周辺斜面

以上の結果、澄み切った神水を維持したまま復旧がなされた（写真—11）。現在は、周囲と同様の緑の斜面が回復し、穏やかな姿を水面に反映させている。このように、何事もなかったかのような景観に復元できたことは、景観に配慮した対策工の効果として評価してよいものとする。
