# シンガポール MRT

## トムソン－イーストコーストライン T207 工区

シンガポールで建設中の地下鉄工事トムソン－イーストコーストラインのトンネル工事である。当社は北部のトンネル工区を担当し、4台の土圧式シールドマシンを用いて延長 3.13 km の上下線 2 本のトンネルを施工している。プキティマ花崗岩と呼ばれる未風化花崗岩～マサ土の複合地盤条件の下、高速道路直下のシールド掘削では複数回の転石状岩塊に遭遇し、ローラーカッターの破損が発生した。本稿ではシンガポールの地下鉄工事特有の特記仕様、及び圧気作業におけるカッター交換作業等について述べる。

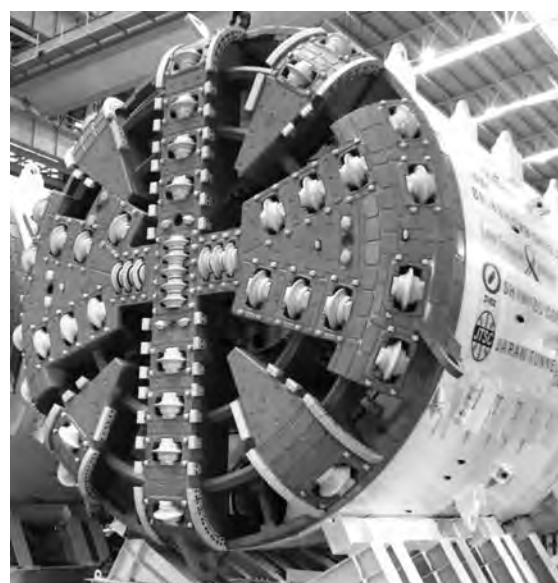
写真ー1 カッターヘッド全景写真

①開口率については、一般的なデザインである4方向対称ではなく2方向左右対称のデザインを採用することにより、大きく開口を設けた。②センター部についてもカッターフレームを中央に接続する基本概念を変更することにより開口を確保した。③センターシャフトはカッター交換時に取り外す必要のない位置に偏芯させることにより攪拌効果も得ることが出来た。④ソリ板は、最外周のカッターが下部地山を不要に切削し摩耗が進むことを防ぐとともに、マシン重心が極端に前方にあることによる突っ込み防止機能も備えている。⑤異径ローラーカッターについては、交換回数を減らすために中心部に19インチを配置することも検討したが、中心部はカッターヘッド回転に伴う円運動が小さいため、ローラーカッターの転動距離も短く摩耗量が少ないことから17インチを採用した。また、前面中間部は許容摩耗量を確保するために17インチ

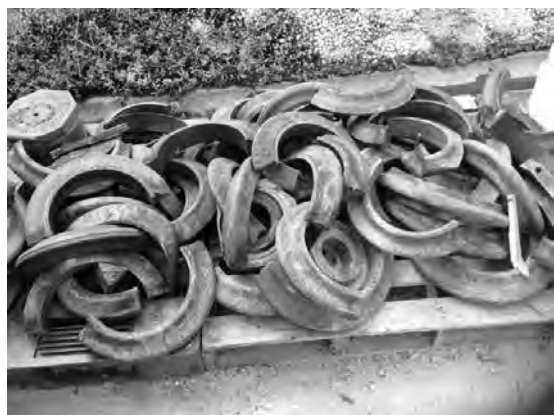
写真—2 カッターリング破損状況

2回目のカッター交換（前回の交換から3mのみ掘進後）は、16個という多数のローラーカッターの破損による交換作業であった。破損原因は、摩耗したリングが許容を超え薄くなりすぎてリング割れを起こし、カッターヘッド前面の下部（地山との間）に残った状態で前回（1回目）の交換作業を終え、掘削再開時に下半断面の岩盤との間に挟まり多数のローラーカッターを破損したことであった。写真—2に破損したカッターリングを示す。

高速道路直下における圧気作業下でのカッター交換ということで、発注者も路面沈下に対して非常に神経質になっていたため、チャンバー内の掘削土を30%残した状態で交換作業を実施せざるを得なかった。そのため、割れたカッターリングが下部に残置されているのは認識していたものの、除去することができずこのような結果を招いてしまった。

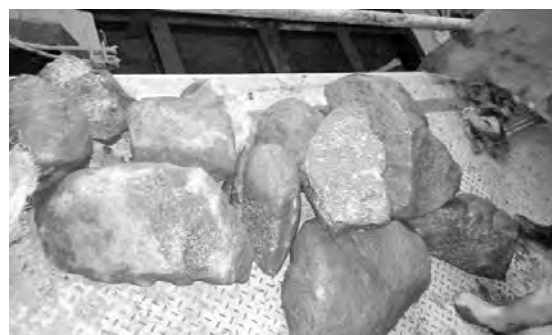
写真—3 転石状の岩塊排出状況

かに谷地形等における過去の埋戻し土に紛れ込んだ転石状の岩塊が多いように感じられた。排土された転石を確認すると、切羽部に出現した際にカッターヘッド前面で転石が動き、ローラーカッターで上手く割ることができないままチャンバー内に取り込まれたことが容易に想像できた。このことから、カッターヘッド前面で動いた転石状の岩塊がカッターリングに横方向の荷重を作用させてしまいリングの破損に至ったことも考えられる。写真—3に排出された転石状の岩塊を示す。

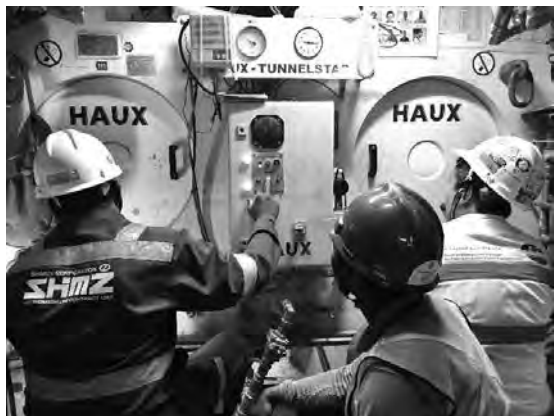
写真—4 圧気作業状況（マンロック外から撮影）

圧気作業の従事候補者は80名超の人数を確保したが、健康診断と加圧適性試験を受けた後に実際にダイブし異常を訴えるものを除くと最終的には20数名しか適応しなかった。この人数も単なる数合わせにしかすぎず、当初はダイブしてもローラーカッターを1個も交換できない状況が続いた。その他の要因も多々あるが、結果として3回目のカッター交換時には合計156ダイブを要した。写真—4に圧気作業状況を示す。
