# 歴史的鋼橋の補修補強工事

## 土木遺産である晩翠橋の補修補強工事の紹介

晩翠橋は、栃木県北東部を流れる那珂川に架設された橋梁で、架橋から80年以上が経過し、一部に著しい劣化や損傷が見られたことから、栃木県では長寿命化修繕計画に基づき2011年に補修補強工事に着手し、2015年に完成した。本稿では、歴史的な価値のある晩翠橋を未来に残していくために、景観を考慮しどのような補修補強を行ったか、これまでの歴史を振り返るとともにその内容について報告する。

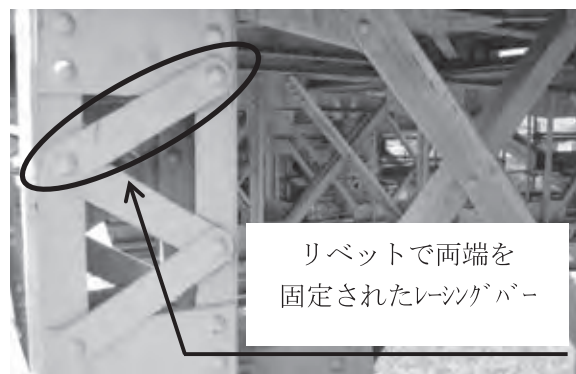
写真-2 リベット及びレーシングバー

また、組合せ部材としては、架設当時の特徴として現行設計では見られないリベットやレーシングバーといった部材で構成されており、歴史的・文化的価値の拠りどころの1つとなっている<sup>3)</sup>（写真-2）。

また、レーシングバーについては、当て板補強を行う場合にはそのままでは補強ができないため、撤去した。

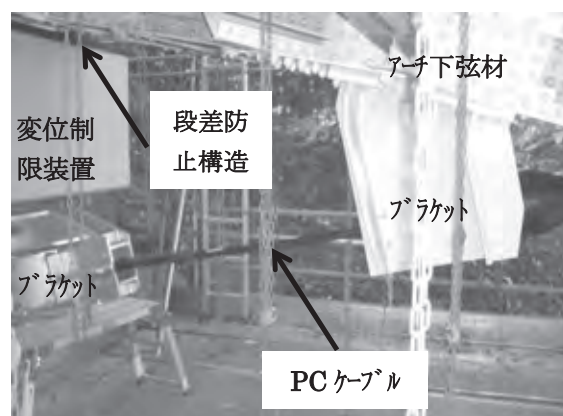
写真—5 落橋防止システム

落橋防止装置については「緩衝チェーン」、「ゴム被覆チェーン」及び「PC ケーブル」の 3 案について、施工性、景観性、経済性等を総合的に比較検討し、「PC ケーブル」を採用した（写真—5）。

橋台の現況支承はタイプ A 支承で、変位制限構造と補完しあってレベル 1 以上の地震力に抵抗するものである。そのため、「鋼製ブラケット突起」及び「RC ブラケット突起」の 2 案について、施工性、景観性、経済性等を総合的に比較し、「RC ブラケット」を採用した（写真—5）。

桁下と橋座面の高低差が約 700 mm と高いことから、万一支承が損傷しても災害時に緊急車両が通行できるように、変位制限装置天端にゴム製の段差防止構造（桁下遊間 50 mm）を設けた（写真—5）。

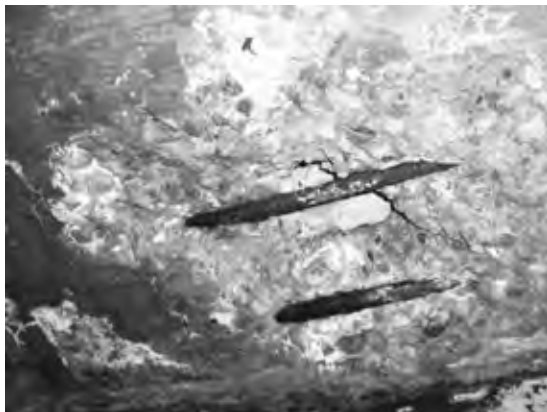
写真—6 床版損傷状況

床版下面については、締固め不足などの施工不良と思われるジャンカや、乾燥収縮が原因と思われる微細なクラック及び遊離石灰が見られた（写真—6）。

そのため、床版補強に先立ち、セメントモルタルに比べ接着性や乾燥収縮性に優れる、ポリマーセ

メントモルタルによる断面修復を行った。

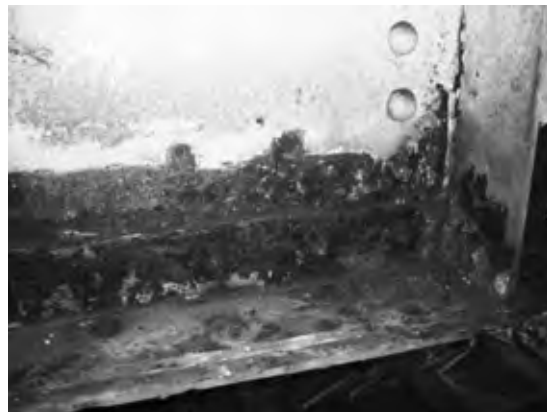
写真—7 鋼材損傷状況

工事用の吊足場により詳細に調査を行った結果、橋梁点検車を使った点検では発見できなかった損傷が確認された（写真—7）。

主に床版目地において、漏水により付近の横桁の損傷が激しく、母材厚が減少していたため、当て板による補修を行った。
