港湾構造物の維持管理への ICT の活用

無線操作式ボートを用いた港湾構造物の点検・診断システム

本 山 昇

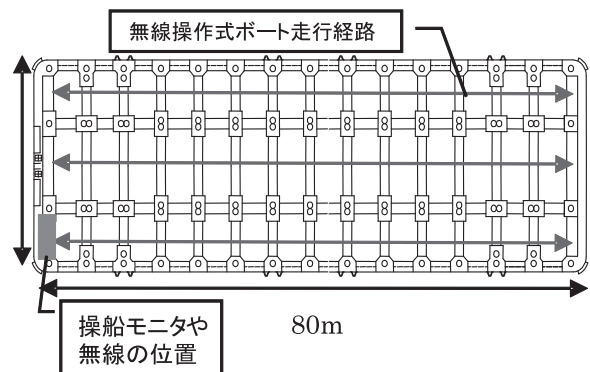
図一3 平面図およびボート航行ルート

建設から45年が経過している、長さ80 m × 幅20 mの栈橋を対象に現場実証試験を実施した。この時の栈橋上部工下面と水面との距離は0.8 m ~ 1.5 m程度であった。また、ボートによる点検・調査時の撮影用カメラの解像度は2 mm/pix 以下となるよう設定した。撮影は栈橋上部工下面の梁とスラブを対象に行い、2時間で約1600 m²を撮影する事が可能であった。システムの調査時間は、機器の準備や片付けおよび調査中に機器のバッテリー交換等の作業が必要であった

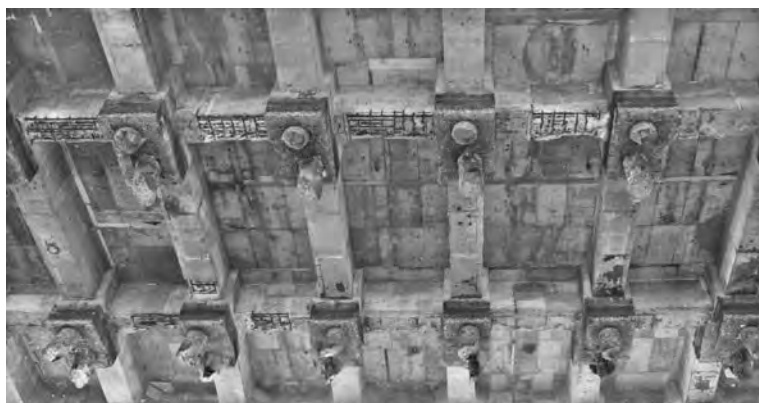
図一4 調査栈橋下面部の3Dモデル

ボートによる点検・調査によって撮影した動画データから3Dモデルを作成し、3Dモデルから部材の位置や劣化位置を特定した。図一4に調査した栈橋下面部の3Dモデルを示す。

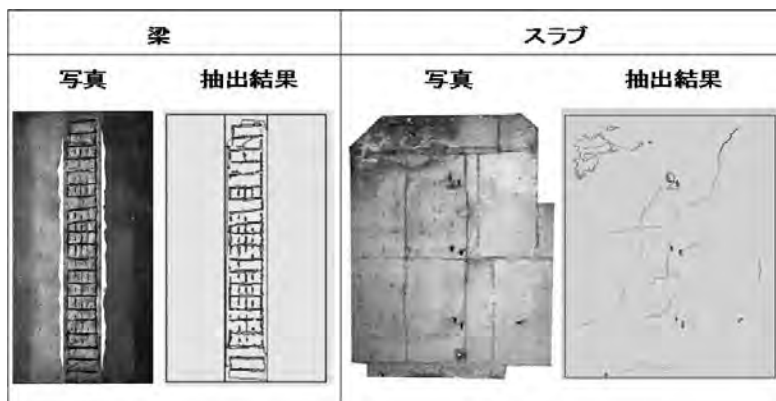
図一5 変状抽出結果の一例

図一5に梁・スラブの変状抽出結果の一例を示す。梁についてはかぶりコンクリートが剥落し、鉄筋の露出が生じていた。また、スラブについてはひび割れや鋼材露出等の変状が抽出された。

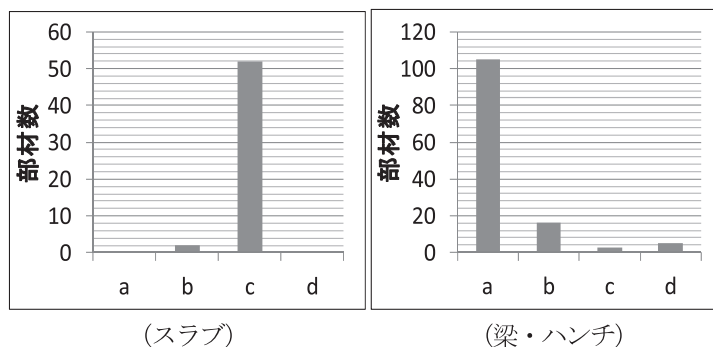
図一6 劣化度の分布

度の判定基準を参考に設定した。剥落面積による判定は、小さな損傷による剥落がある事を考慮し、全体の面積の1%以上をa判定とした。部材数は梁が129箇所、スラブ54箇所であった。調査した栈橋は劣化が

進行している状況であり、梁では約80%がa判定、スラブでは約96%がc判定であった。また、スラブに比べて梁は劣化が進行している状態であった。図一6にスラブと梁のそれぞれの劣化度ごとの分布を示す。
