産業遺産である老朽化した水力発電所の改修と立坑掘削時における地山の変位と対策

高橋 克明

北海道夕張市にある滝の上発電所は、1925（大正14）年に北海道炭礦汽船^{たんこう}の自家発電施設として建設された、雪解け水を利用する季節限定の水力発電所である。近年は、幾度か所有者の移転を経たのち北海道に譲渡され、道営発電所として運営されている。本稿では、この産業遺産であるレンガ造りの発電所建屋の補修や耐震補強、改築する水力発電施設の立坑掘削について報告する。

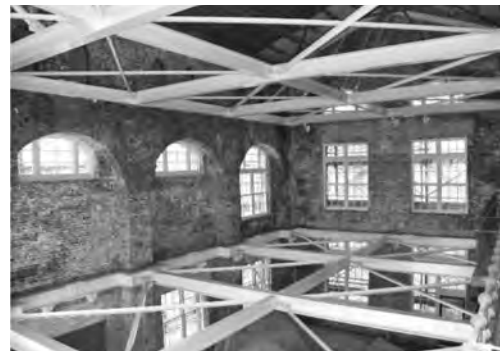
写真—1 耐震補強完了全景（内側）

よりその一体性は低下していく。今回の耐震補強工事では、外部鉄骨ブレースによる補強を行うと外観の景観を損ねるため、内部に鉄骨ブレースと方杖を併用する補強方法を採用した（写真—1）。

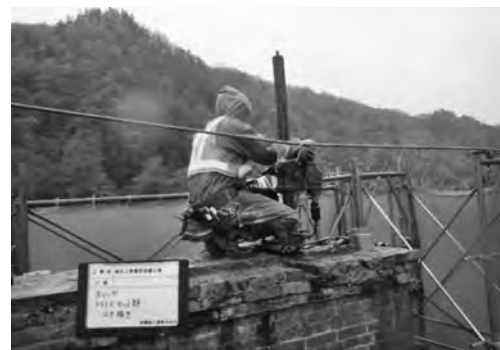
写真—2 アラミドロッド施工状況

また、機能及び外観上必要の無い窓や出入り口等の開口部を塞ぐことで外壁の強度を上げ、内側より補強のできない外壁の突出部には、アラミドロッドをレンガ外壁天端より挿入することで水平荷重に対する耐力を向上させた（写真—2）。

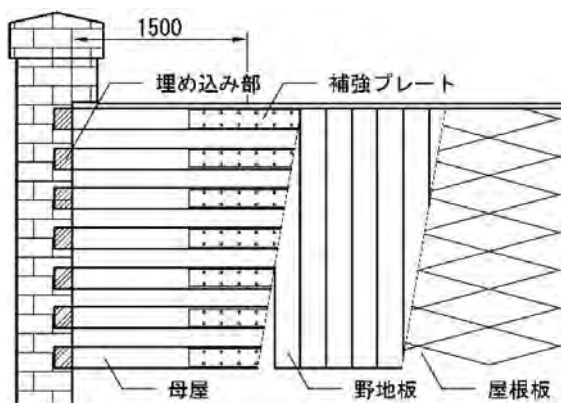
図一1 屋根補修工事概要

老朽化した屋根については、母屋（骨組み）の腐食箇所、レンガ壁に埋め込まれた部分を含む1.5mほどを切断し、埋め込み部に防腐処理をして補強プレートで切断部と再接続した後、野地板（屋根の下地材）を残して断熱材とルーフィング（防水シート）を張り、屋根板を張替えた（図一1）。

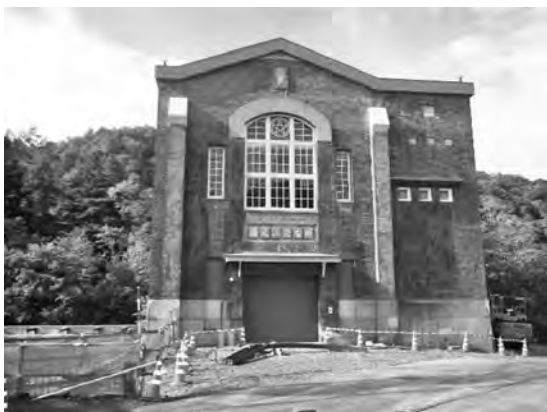
写真一3 補修完了全景

外壁は、レンガ壁のクラックと腰壁コンクリート（1F窓枠以下の基礎コンクリート）の浮き部にエポキシ樹脂を注入後、外壁全体を洗浄し、浸透性吸水防止材を塗布することで耐久性を向上させた（写真一3）。

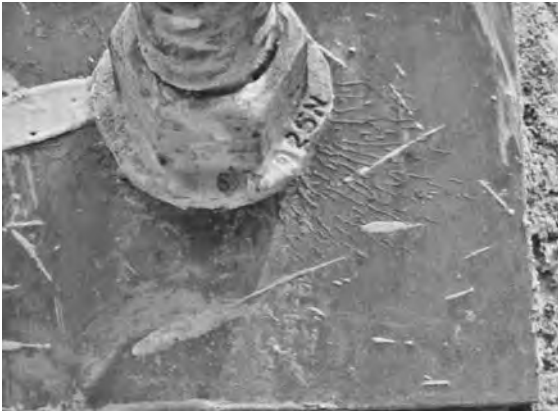
この立坑の掘削の進行に伴い、額縁部法面の吹付けコンクリートにはクラックやロックボルトのプレートに変形が発生し、立坑の内空が減少する方向に変位が出始めた（写真一5）。

立坑の内空変位は、掘削とともに変位が進行したが、掘削休止中に変位量が僅かになる状況から、大型ブレイカー掘削による振動の影響が考えられたため、壁面から1m程度のベンチを反力として残し、振動

写真一五 変状状況 (プレートの歪み)

による影響の低減を試みたが、効果を得られなかった。

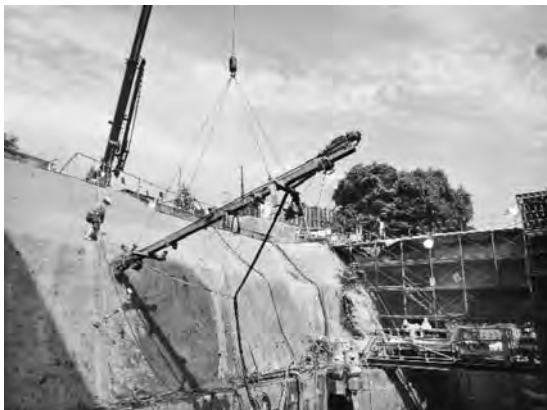
写真一六 増しロックボルト施工状況 (額縁)

クラックが発生した部分の吹付コンクリートは、厚さ15cmの増吹きを行い、地中変位計の計測結果からロックボルトの定着位置が浅いことが変位発生の原因であると推測されたため、当初5mの長さから7mに変更した長尺ボルトを追加打設(増しロックボルト)した。その後、新たな変状の発生は無く、一定の効果を得ることができた(写真一六)。

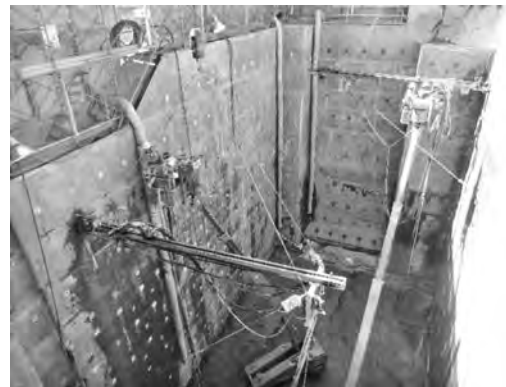
写真一七 増しロックボルト施工状況 (立坑)

内空変位の管理では、限界ひずみ法による最終変位を62.8mmとして管理レベルをⅠ(31.4mm)・Ⅱ(47.1mm)・Ⅲ(62.8mm)の3段階に設定していたが、10リフト目完了後(80日経過)でも、明確な収束傾向がみえず、額縁工の増しロックボルトに加え、立坑部も増しロックボルトによる対策工を8リフト目(深度10m)まで実施した。ロックボルトの規格は変状の状況と地中変位計、ロックボルト軸力計の計測値をもとに長さを変更し、材質も異形棒鋼(SD345)から耐力がより大きいねじり棒鋼(STD510)に変更した。

掘削再開後、対策を実施した立坑部の変位速度は、約40%程度に緩やかになった。しかし、未対策区間に新たに設置したロックボルト軸力計では、掘削の進行に伴い、顕著な軸力の増大がみられた。ロックボルト軸力計の耐力管理には、内空変位と同様に3段階の管理レベル(管理レベルⅠ:安全率2.0・管理レベルⅡ:安全率1.3・管理レベルⅢ:安全率1.0、ロックボルトの耐力に安全率を乗ずることにより定める)を設定していたが、未対策区間での軸力が急速に管理レベルⅡを超過する可能性が明確となり、再度増しロックボルトを8から14リフト目(高さ7.5m分、合計対策高さ17.5m)まで実施することにした(写真一七、図一三)。

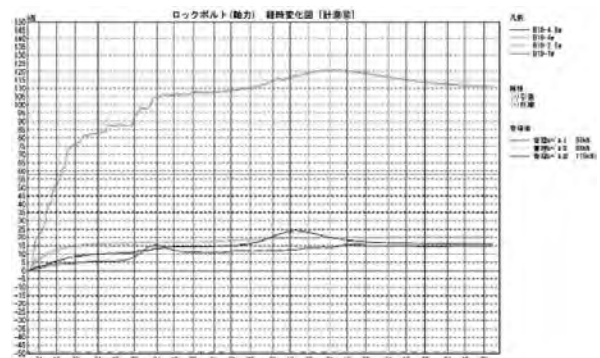
図一三 ロックボルト軸力計の経時変化図
