## 土木研究所版

## 「コンクリート構造物の補修対策施工マニュアル(案)」

西 崎 到・佐々木 巖・櫻 庭 浩 樹

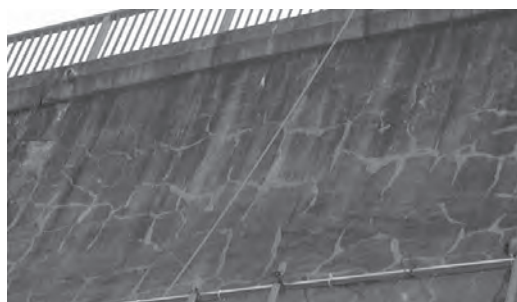
図一 3 コンクリート堰堤の不具合事例

図—3は寒冷地域の堰堤で、劣化したコンクリー

ト表面を除去した後、モルタル吹付けにより補修したが、補修後にモルタル面に多数のひび割れとモルタルの土砂化が見られた事例である。補修前後の劣化ともに、凍結融解作用の繰返しが劣化の原因と推定される。補修に使用した材料の、耐凍害性が不十分であったと考えられ、補修材料の選定が不適切な事例である。

モルタル面のひび割れ

モルタルの土砂化

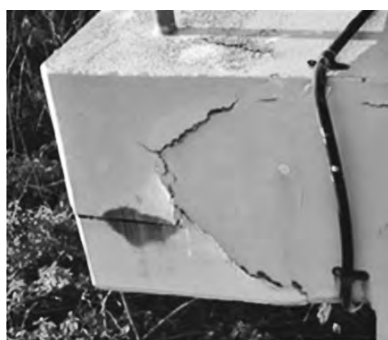
図一 4 コンクリート樋門の不具合事例

図一 4 は寒冷地の樋門で、凍害劣化部を除去して断面修復し、表面被覆を実施したが、補修3年後に被覆表面のひび割れと断面修復の剥落が生じた事例である。除去不足であった劣化部の凍結融解とともに、施工時の防寒対策や養生の不足による、表面被覆材の接着不良や断面修復の一体化不足が劣化の主因と考えられ、現場の施工管理が不適切な事例である。

表面被覆材のひび割れ

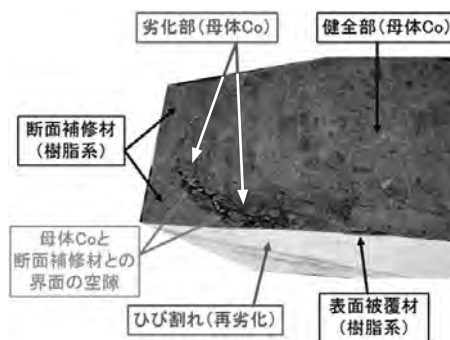
劣化した部位の断面

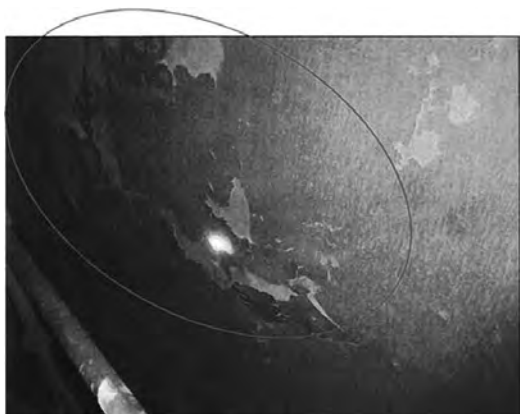
図—5 塗装時の結露による表面被覆の剥離

査等からわかり、例えば、中塗りの混合不良によると思われる膨れ、塗装面の結露による剥離（図—5）がみられる。作業環境に関しては、気象条件や下地コンクリートの含水状態の管理が特に重要であるため、これらに関する管理項目を提案した。気象条件の湿度については、下地コンクリート表面の結露を防止するため、湿度が高くなり易い箇所で測定して管理すること、下地コンクリートの含水状態については、下地コンクリートの表面温度を測定し、露点温度と比較して管理することを示した。
