下水管路内表面の水分分析に着目した コンクリートの劣化調査

吉田 夏樹・山中 明彦・鎌田 敏郎

キーワード：下水管路, 表面水, pH, SO_4^{2-} 濃度, 硫酸劣化, 硫酸塩劣化

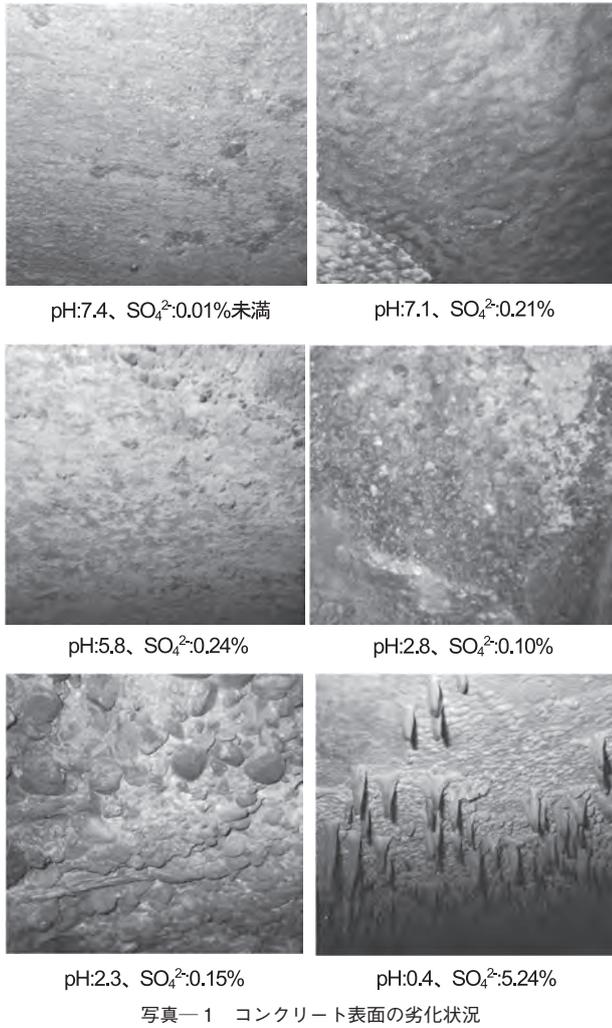
下水管路表面の外観の一例を写真-1に示す。総じて、pH3以上の環境では、劣化は見られるものの、劣化状態は相対的に穏やかであった。一方、pH3以下の環境では相対的に劣化が大きく、粗骨材の露出が見られる箇所もあった。

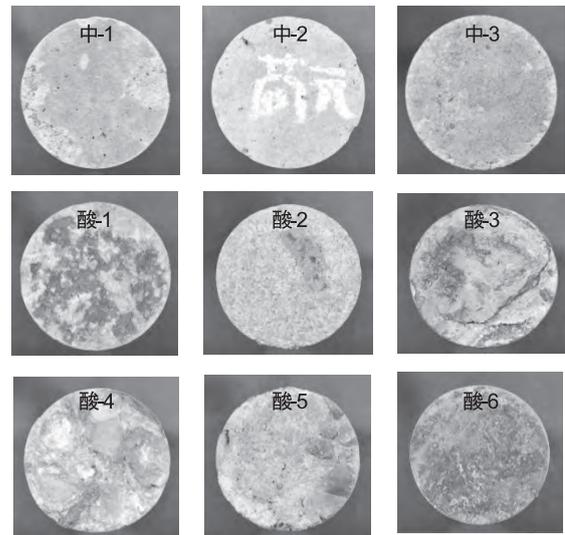
写真-2 各コアの表面側の外観

各コア表面の外観を写真-2に示す。全てのコアでコンクリート表面の劣化（スケーリング（表層の剝離）や粗骨材の露出）が確認された。酸性環境では相対的に劣化が進んでおり、酸-3～5では、露出した粗骨材が観察された。なお、コアの側面を見ると、酸-2、4、6では、表層に補修跡と思われる被覆層が見られた（写真-3）。ただし、補修履歴の詳細は不明である。

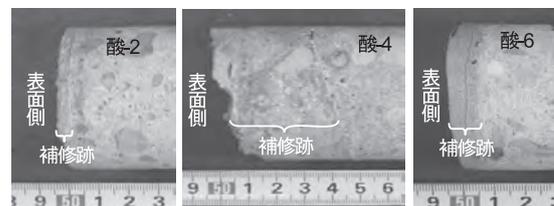
写真-3 一部のコアに見られた補修跡

ると、補修時(酸-4, 6)にGyp層が取り除かれた可能性や、管内流水の影響を受け、脆弱なGyp層が欠損した可能性が考えられた。

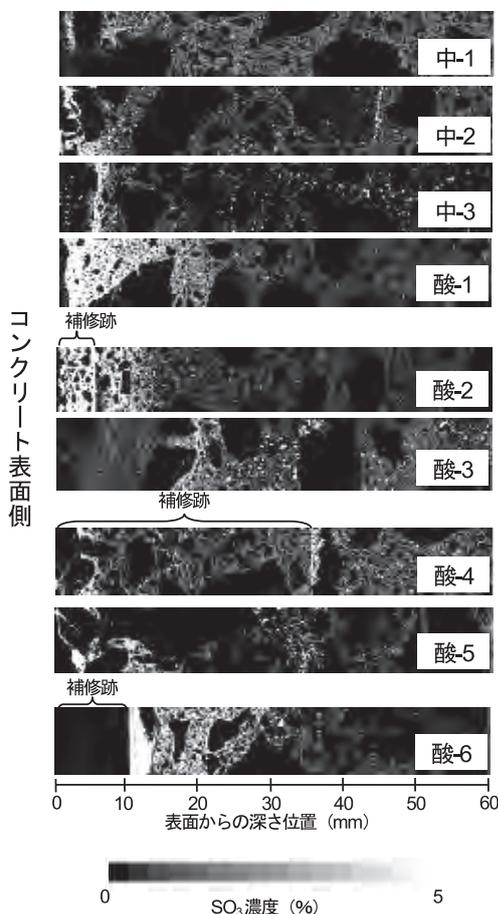
図一 4 EPMAによる硫黄の面分析結果

各コアの断面について、EPMAによりS元素の面分析を行った結果を図一4に示す。コンクリートの侵食速度を比較するため、図一4からSの浸透深さを判断し、下水管路の供用年数から見掛けの侵食速度係数を算出した結果を表一3に示す。管内流水の影響を受けることと、既往の室内実験の結果^{2), 3)}を考

慮し、浸透深さは時間に比例すると仮定した。被覆層が見られた酸-2, 4, 6(補修時期不明)は被覆層を除いて算出した結果を、参考値として示す。

中性域では典型的な硫酸塩劣化が、酸性域では典型的な硫酸劣化が生じているものと推察されるが、中性域では侵食速度は相対的に穏やかである一方、酸性域では侵食速度は相対的に大きい結果となった。室内実験の結果と同様に、pHが低く、 SO_4^{2-} 濃度が高くなるほど侵食速度が大きくなるデータが得られた。
