# 鋼橋の塗装塗替長期化に向けた取り組み事例

## 鋼橋に存在する維持管理困難部位と腐食の要因別損傷傾向

杉田 悠貴・香川 紳一郎・伊礼 貴幸

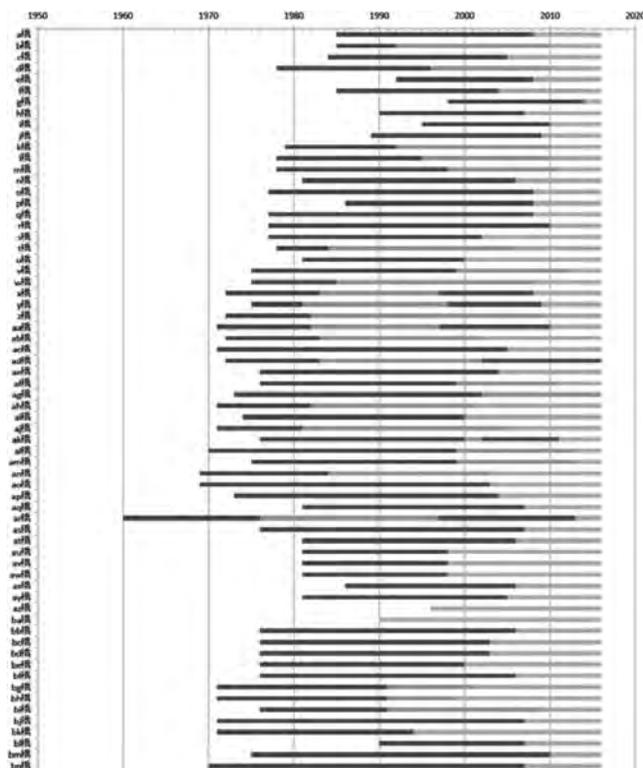
板橋区では、73橋の管理橋りょうのうち9割の66橋が鋼橋（図—1）であり、維持管理費用の多くが塗装塗替費である。管理橋りょうの塗装塗替の間隔を整理した（図—2）結果、建設時から1回目の塗替えまでの平均期間は21.2年（65橋）、1回目から2回目の塗替えまでの平均期間は15.4年（33橋）、2回目の塗替えから3回目の塗替えまでの平均年数は9.4年（5橋）

と、回数を重ねるごとに短期化していることがわかった。維持管理費用の多くを塗装塗替費が占めることから、塗装塗替の長期化が強く求められることになった。

図-2 塗装塗替間隔一覧表

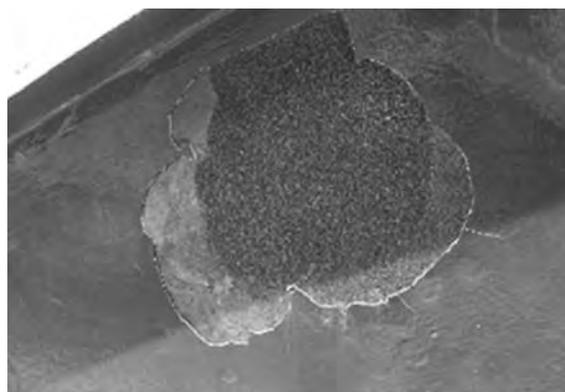
写真-1は、塗装塗替(Rc-Ⅲ)から5年で塗膜が剥離する事例であるが、同様な事例は他の管理橋りょう数橋でも確認されている。このように、採用した塗装仕様が持つと考えられる耐用年数を大きく下回る期間で著しい変状が発生したことが、塗装塗替のタイミングに影響した一つの要因として考えられた。

写真-1 塗装塗替5年でウェブに発生した塗膜剥離

板橋区において塗装塗替が短期化した要因の一つとして、採用された塗装仕様が持つと考えられる耐用年数を大きく下回る期間で著しい防食機能の劣化が発生したことが確認された。この劣化要因は、素地調整3種による旧塗膜に起因することが想定されたため、板橋区では現在労働環境の問題となっている塗料に含まれる有害物質の完全除去も目的として、素地調整1種の導入を検討しているところである。

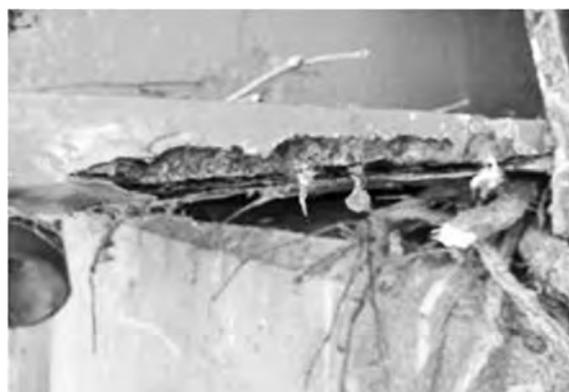
写真-2は、主桁ウェブ等などの平面的な広い面の防食機能は健全であるのに対し、主桁下フランジの局部的に防食機能の劣化や腐食速度が著しく早い部位が報告された事例である。部位は違うものの同様な局

写真-2 塗装塗替5年で下フランジに発生した局部腐食

部的な変状事例は多くの管理橋りょうで確認されている。このように、著しい局部的な変状が点検により確認されると、損傷の程度は“e”(損傷の深さ“大”, 損傷の面積“小”)と判定され、対策区分判定は“C1”(予防保全的措置)、健全性判定は“Ⅱ”とランク付けされる。板橋区管理橋りょうは、定期点検の結果、全管理橋りょうが“Ⅰ”または“Ⅱ”と判定されたことから、同じ“Ⅱ”ランクの橋りょうの中で対策優先度により対策実施の順序が決定される。したがって、ランクが“Ⅱ”であっても、塗装塗替のタイミングが早まる傾向にあることが分かった。

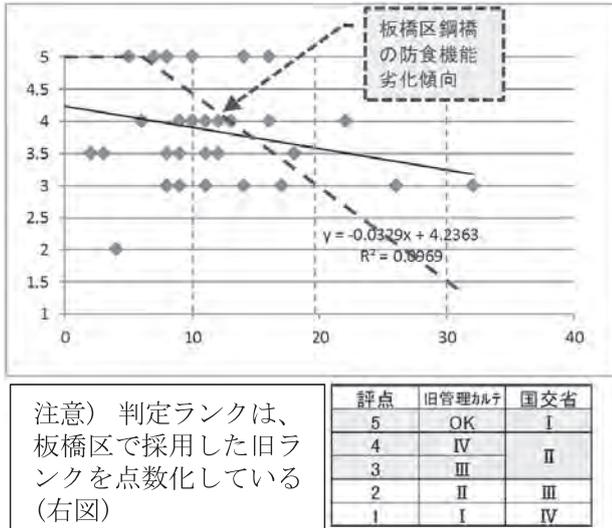
なお塗替時期の判定は、「鋼道路橋防食便覧」<sup>3)</sup>でははがれの程度とさびの程度のマトリクス表を用いて判定する方法が示されている。一般には、比較的広い面積を有する主桁ウェブ等の部材の大半(50%以上)の防食機能が劣化し、表面的な錆が広がりを生じた場合と考えられる。しかしながら、板橋区管理橋りょうについて塗装塗替直近での点検で判定された防食機能の劣化について整理した(図-3)ところ、健全性が高いランクであるにも関わらず塗装塗替が実施されていた事例が複数あることが分かった。これらは、防食機能の劣化は軽微であるにも関わらず、数少ない進行した局部的な腐食が確認されたことと、間隔が短期化し

図-3 塗装塗替直近の点検で判定された防食機能の劣化と塗装の経過年数

た前回の塗装塗替からの経過年数によって経験的に塗装塗替の時期を決定したものであり、これが第二の要因として考えられた。

さて、塗替え時期の判定にバラツキがあることを「3. 塗装塗替の短期化の要因」は前述したが、図一3で示した板橋区での防食機能の劣化の経時変化によると、目視という定性的な点検であるためデータのバラツキはあるものの、破線で示した防食機能の劣化傾向によると、大凡塗替え後10年程で防食機能の劣化が始まり、大凡20年経過すると予防的保全（“Ⅱ”ランク）の後期に入ると推測された。そこで板橋区では、10年を下回るようになった塗装塗替間隔を、当初目標として20年に設定し、塗装塗替間隔が20年を確保できるように、局部的に進行した腐食に対しての対策実施と、今後劣化の進行の恐れのある維持管理困難部

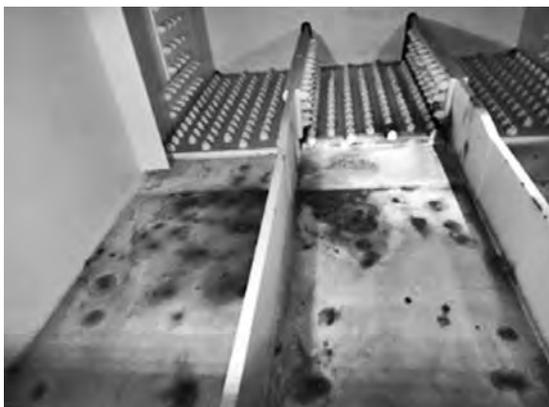
水、土砂や廃材が溜まりやすい桁端部や支承部の橋座面上、漏水の元となる伸縮装置の下にある部材、排水管路末部からの飛沫が掛かる周辺部材、漏水が滞水しやすい箱桁内部(写真-3)などが該当する。

写真-3 塗装塗替1年で箱桁内部に発生した腐食

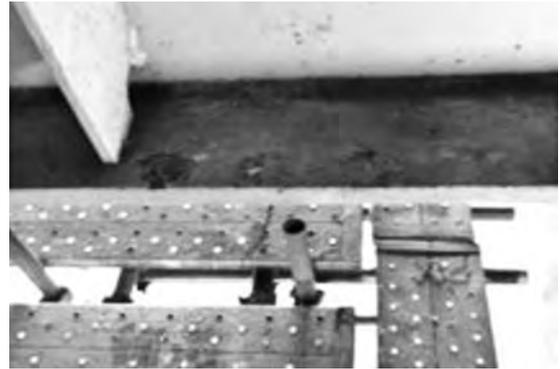
写真-4 塗装塗替9年で下フランジに発生した防食機能の劣化

凹凸のある高力ボルト継手部(特に、ボルト頭部、ネジ部)、部材角のエッジ部、塗装塗替足場のチェーンプランプ跡(写真-4)等は、刷毛塗りの場合膜厚を確保するのが難しく、防食機能の弱点となることが知られている。

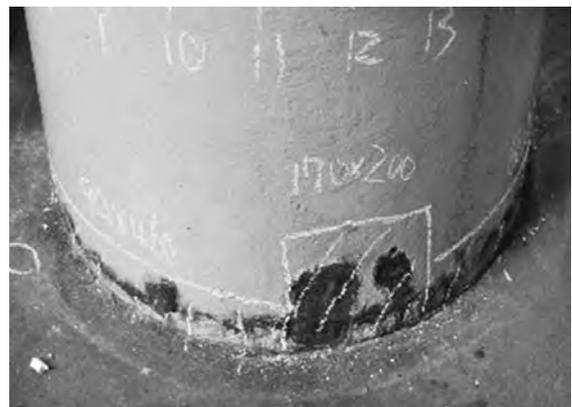
地際部は、点検により腐食状況の確認が困難であるばかりでなく、防食機能の回復作業も困難である。また、地際部の腐食は地際部から5mm~10mm程度下に最も腐食が進行する箇所があることが知られており、直接視認しての確認が出来ない。特に、横断歩道橋脚基部(写真-5)や高欄支柱基部が上げられる。

写真-5 塗装塗替11年で歩道橋橋脚基部に発生した腐食

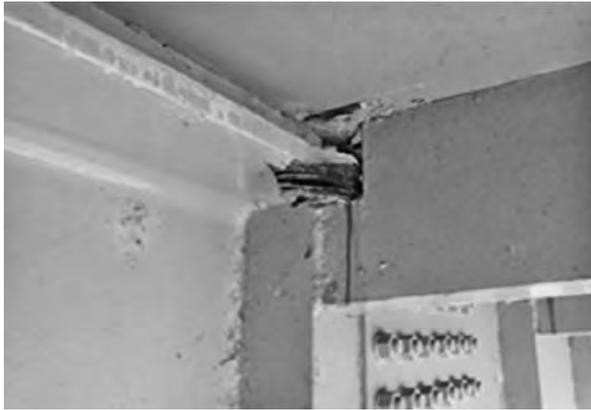
塗膜は、水分や酸素等の鋼材の腐食に関する環境因子の浸入を完全に抑制することはできない。このため、塗替え時の素地調整不足によって腐食箇所のさびが残存した場合、塗膜下腐食が進行(写真-6)する。塗膜下腐食は、過去に腐食した箇所の再腐食であるため、腐食しやすい部位で局所的に発生することが多い。特に耐久性の高い塗装系を適用すると、塗膜が健

写真一六 塗装塗替 18 年で上フランジに発生した層状腐食 (漏水無し)

全な部分では腐食が進行しにくいことから、腐食が表面的ではなく板厚方向に進行する傾向にある。このため、塗膜下腐食と同様に、局所的な腐食が発生することになる。

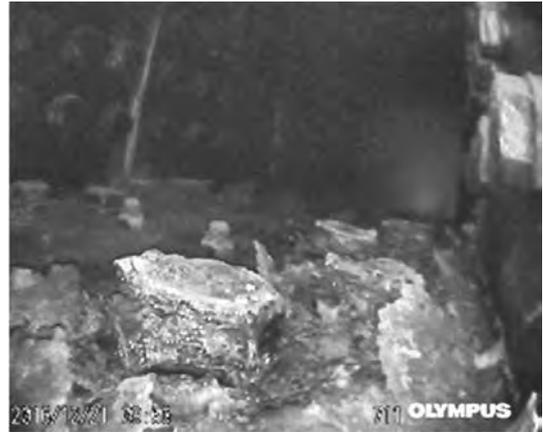
写真一七は、護岸背面に設置された橋台のため桁端部が維持管理困難部位となっている事例である。写真一八は、アーチ構造を有する橋りょうの狭小閉鎖断面内部の腐食状況である。狭小閉鎖断面内部をファイバースコープカメラにより確認したところ、内部のボルト等に腐食が進行していることが確認された。これら部位には、ボルト接合部や水抜き穴から大気の進入による結露や、雨水の進入により腐食が進行したと考えられる。また、写真一九では主桁間に配置された添架管のために、主桁間の塗装塗替がされていない事例が確認されている。このような場合は、橋りょう管理者が添架管事業者へ作業空間確保のための改善申し入れが早急に必要である。写真一〇では、従来か

写真一八 建設後 28 年が経過した狭小閉鎖断面修復を有するアーチリブ内部の腐食

多数の維持管理困難部位を放置すれば、遠からず腐食が進行し、耐荷力や耐久性に影響を生じることが明白である。しかしながら、これら部位に対して現在有効な対策は示されていないことから、板橋区では計画的にこれら部位の構造改善を予定しているところである。

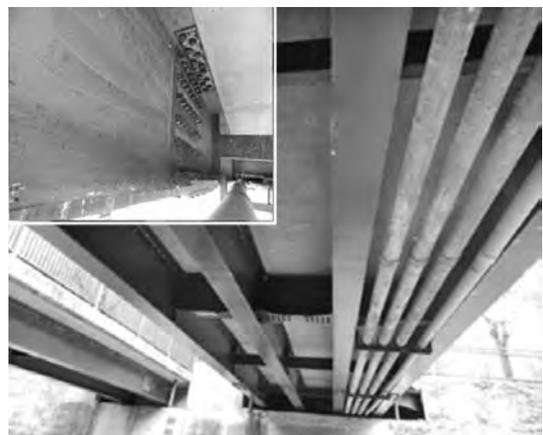
写真一九 添架管により主桁間に侵入が出来ない事例 (左上写真一主桁間は塗装塗替未施工 (建設後 45 年経過))

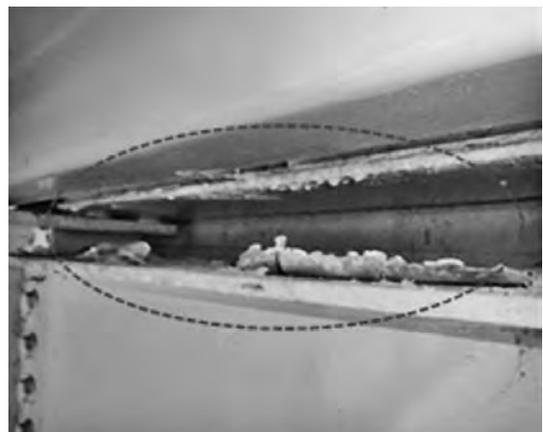
写真一〇 鋼製デッキと横桁の間に発生した腐食 (建設後 32 年経過)

ら課題であった床版と横桁間に腐食が発生している事例を、写真一〇では小規模橋りょうに多い鋼製波型デッキと主桁上フランジ間に生じる空間に発生した腐食を、写真一二では護岸に近接した主桁下フランジに発生している防食機能の劣化事例である。このように、点検で損傷が明らかになっても、塗装塗替の実施が困難な維持管理困難部位が多数確認された。これら

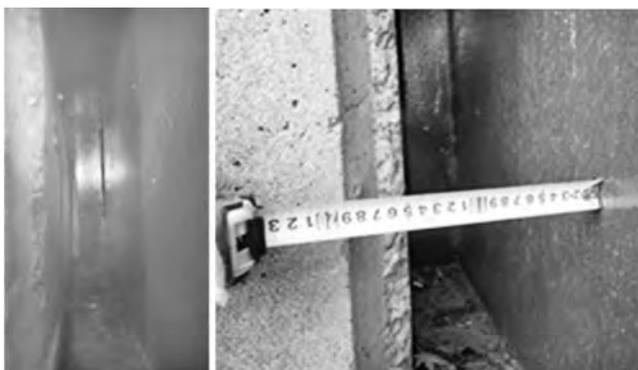
写真一七 建設後 43 年間塗装塗替がされていない部位 (護岸内の桁端部)

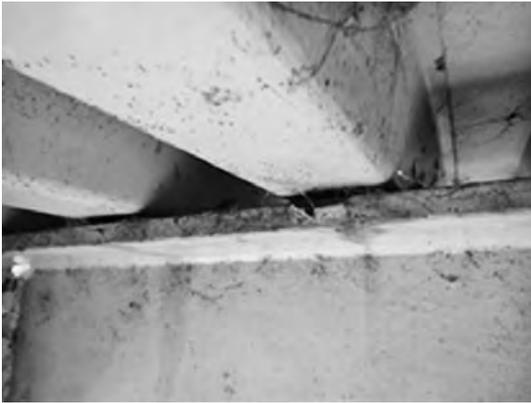
写真一11 波型デッキと主桁上フランジ間に発生した腐食（建設後32年経過）

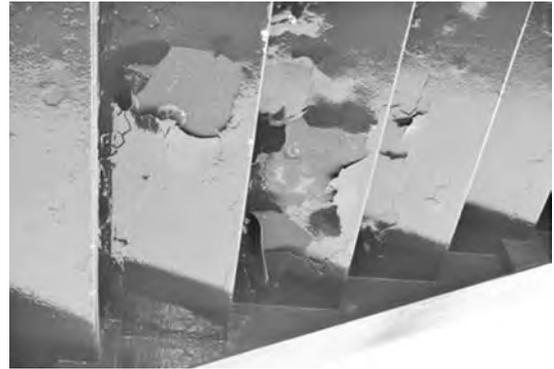
写真一13 塗装塗替4年後に剥離した塗膜

素地調整3種において残された旧塗膜は、防食性への寄与を期待したものであり、健全な塗膜であることが前提である。しかしながら、塗膜を構成する樹脂は有機材料であり、長時間に及ぶ環境因子（水分、熱、紫外線等）の作用による酸化や加水分解等に伴う脆化・劣化が生じることが避けられない。また、複数回の塗り重ねに伴い、塗料が硬化して塗膜となる際の収縮応力等が塗膜内部に蓄積・増大すると考えられている。これらの影響により、塗膜の健全性が失われ、最終的には割れ、剥がれといった塗膜変状として顕在化すると考えられる（写真一13）。前述した写真一1の事例もこれに該当する。

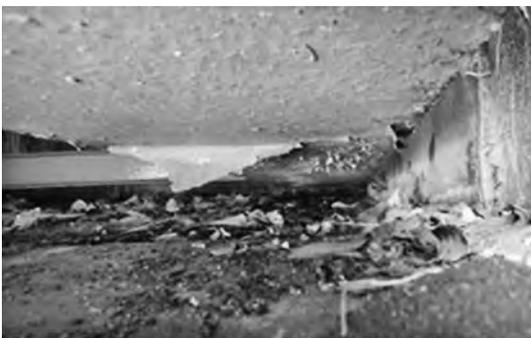
写真一12 護岸に接する主桁下面に発生した防食機能の劣化（建設後35年経過）
