手取川流域農業水利事業 白山頭首工建設工事 施工報告

固定堰石張改修の工夫

石川県有数の穀倉地帯である手取川扇状地を潤している用水を取水する白山頭首工は完成後 70 年以上が経過し、堤体の劣化等の老朽化が著しい状況であった。よって、施設の安全確保や用水の安定供給のため 6 ヶ年を掛け改修工事を行った。白山頭首工の既設固定堰は自然石による石積構造となっていたが、地元の要望を受け、景観を保全するべく既設同様の石張工法にて改修を行った。本稿では石張改修において実施した様々な工夫について報告する。

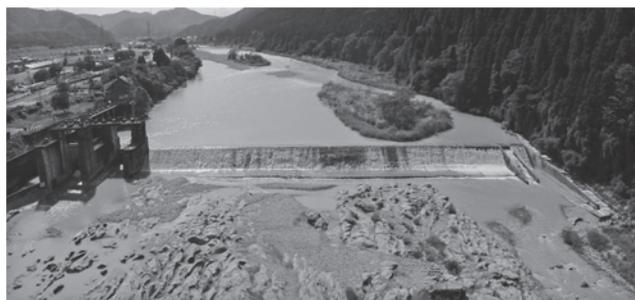
写真一 1 改修前（平成 26 年 9 月）

施設は、北陸電力（株）により適切に維持管理され、完成後 70 年以上にわたって用水の安定供給に寄与してきたが、堤体および基礎部の劣化、護床部の洗掘等、老朽化が進行し、国営事業にて 6 箇年で全面的な改修を行うことになった。なかでも固定堰部は自然石を使用した石張構造となっているが、今回の改修工事においても、石張工法が採用された。

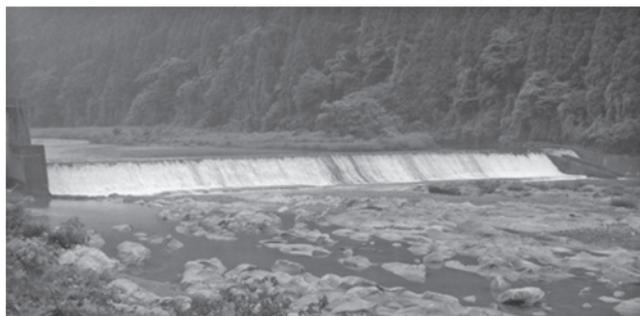
写真一2 改修前の白滝発生状況

石張改修において、固定堰を越流する水が白く滝のように流れる景観（以下「白滝」と称す。）を守ることが、事業計画時の環境に関する情報協議会で提案された。そのため、今回の改修においても石張工法が採用されたのだが、発注者に白滝景観保持だけではなく、発生位置を全面的に均一にして欲しいと要望された。そのため、白滝発生メカニズムを把握する必要が生じた。写真一2に改修前の白滝発生状況を示す。全面的に均一な白滝発生は見られず、一部白滝が欠損している。

3D観測の結果、既設石張の石材表面の凹凸は5cm程度であった。図一1に3D観測イメージを示す。また、既設堰堤の天端高さは堰中央が高く、左岸側が低い傾向にあった。写真一2と比較すると、白滝の発生は天端高さ（越流水深）と相関関係にあることが判明した。

今回の改修に伴い、堰堤天端高さを均一に仕上げることで、河川全幅において越流水深が均一となり白滝の発生位置の高低差は生じないと想定できた。

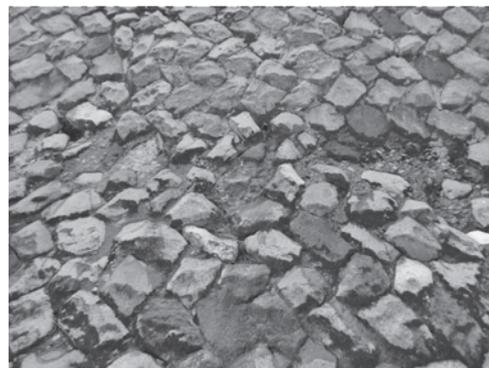
写真一3 既設石張

この課題に関しては、発注者より「固定堰補修工の石張の再利用に係る施工上の工夫について」として技術提案を求められた。写真一3に既設石張の状況を示す。増水による石材の欠損補修痕が見られ、寸法不揃いの石材を積んでいるため目地幅も大きい。

既設石材の再利用について、以下のとおり石材のユニット化を提案した（図-3参照）。

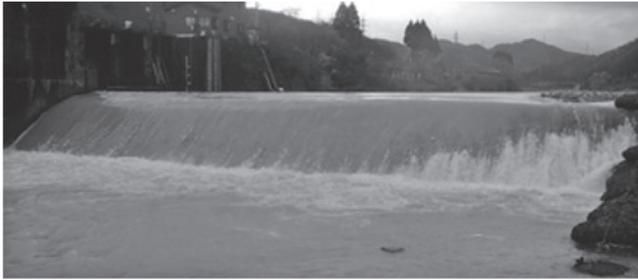
写真-4 白滝発生状況
(上流の土堰堤の影響で越流水位が低い位置のみ白滝が発生している。)

果、写真-4に示すとおり、越流水位によって発生位置が異なることが判明した。これは水理計算でも証明されることである。この観察より河川流量が多い場合には白滝が発生しないことを、発注者に理解して頂いた。

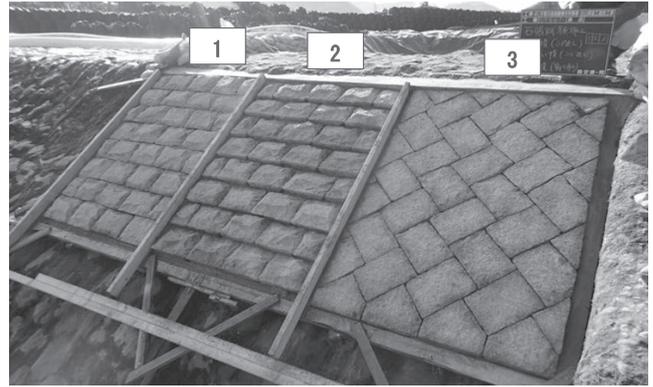
写真-5 試験施工（通水前）

写真-5に試験状況（通水前）を示す。通水試験の結果、表面の凹凸により白滝の発生状況に差異があることが分かった。白滝の発生は、1 ≧ 2 > 3であった（写真-6参照）。ただし、流砂、流石による耐磨耗の観点および現況計測の結果より過度の凹凸は避けるべきと判断した。

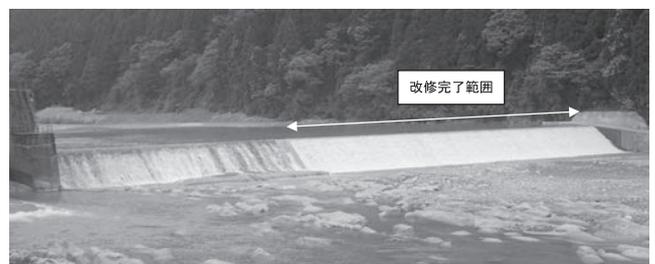
写真一九 白滝発生状況（2期完了時）

写真一八に石張工完了写真、写真一九に工事2年目の完了時の白滝発生状況を示す。

通常の河川流量においては、均一できれいな白滝が

発生している。施工する上で留意した点は、計画通りの石張形状になるよう、形状を犯すような突出した箇所が出ないように管理徹底して施工したことである。また、使用石材（計18種類）の間違いが無いよう、

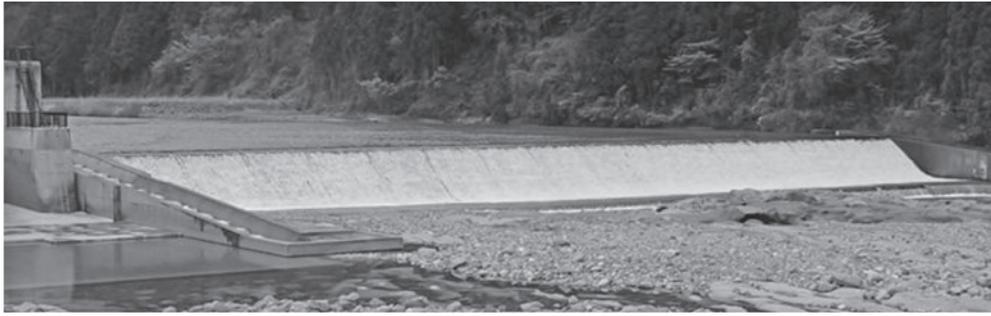
写真—10 完成（令和2年6月）

工事は6箇年で既設頭首工を改修する計画であったが、固定堰の石張改修は左岸側より1期で42m、2期で24m、3期で31m改修した。工事完了時には全面に渡ってきれいな白滝が発生している（写真—10参照）。

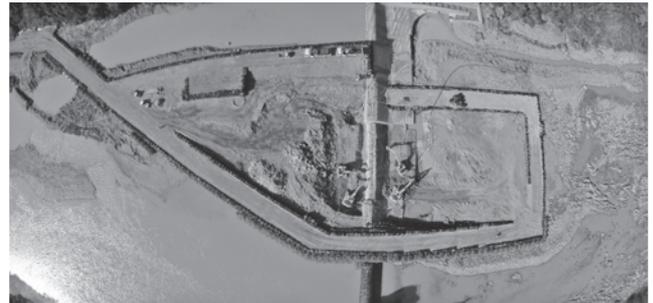
写真—11 仮締切設置（平成27年11月）

工事は急流河川である手取川を半川締切で非出水期（10月16日～6月14日）に行ったが、工事期間中は異常出水による仮締切堤の決壊を幾度となく経験した（写真—11、12参照）。最も大きな出水量は、非出水期にも関わらず、当該年度の仮締切堤対象流量（ $1,040 \text{ m}^3/\text{s}$ ）を大幅に超える $1,634 \text{ m}^3/\text{s}$ に達した。
