## 令和6年能登半島地震と道路構造物

## 道路構造物の被害状況と技術基準の方向性

増 竜 郎・葩 島 洋 伸・児 玉 祐 一

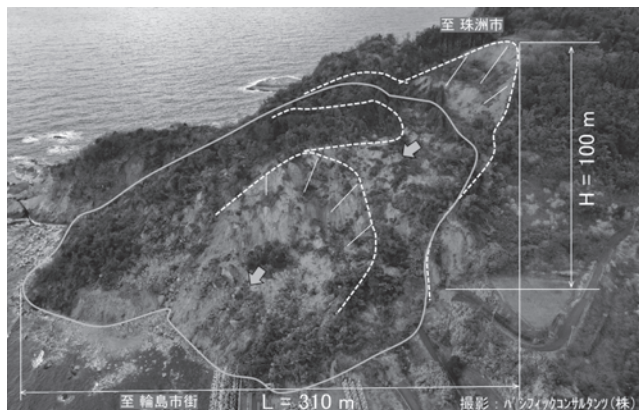
図一 地すべり・斜面崩壊（逢坂トンネル坑口埋没）

被害を防ぐには限界がある事例が見受けられた（図一 1, 2）。

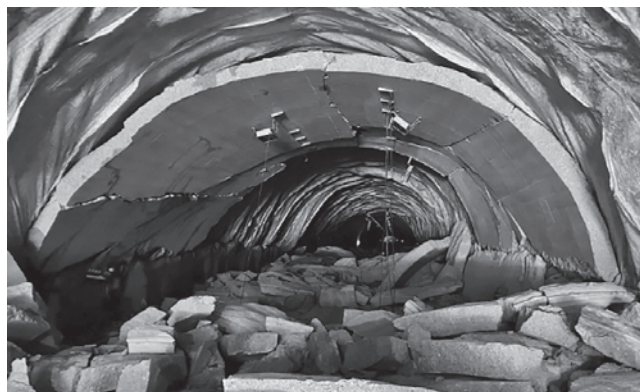
図二 覆工コンクリート崩落（大谷トンネル）

大規模に被災した2箇所のトンネルについては、地山の大规模な変形によって確保していたトンネルの内空に変形が生じ、これに伴って覆工コンクリートの崩落が発生し、道路交通機能が途絶するとともに道路啓開（緊急復旧）の活動も困難となった。（大谷トンネルについては、地すべり地帯に位置し、施工当時から対策を行っていたところであり、地震による地山の大规模な変形の影響が考えられる。中屋トンネルは、地質の変化が大きい区間や地山が膨張性を示す区間があり、施工当時から対策を行っていたところであり、地震による地山の大规模な変形の影響が考えられる（図—11）。

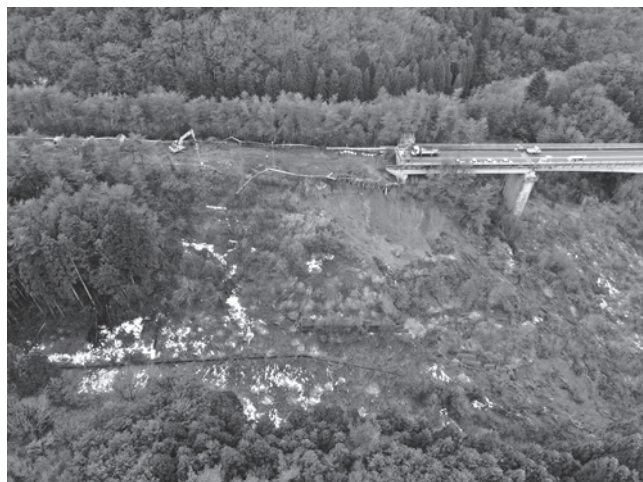
図一 3 沢埋めの高盛土被災（能登大橋南側）

また、橋梁本体としては通行機能を確保できていても橋梁に接続している土工構造物の被災により通行機能が損なわれた事例、トンネル本体としては通行機能を確保できていても、トンネル坑口の斜面崩落により通行機能が損なわれた事例など道路構造物の境界部付近での変状が交通機能に著しい障害を及ぼした事例が見受けられた（図一 3）。

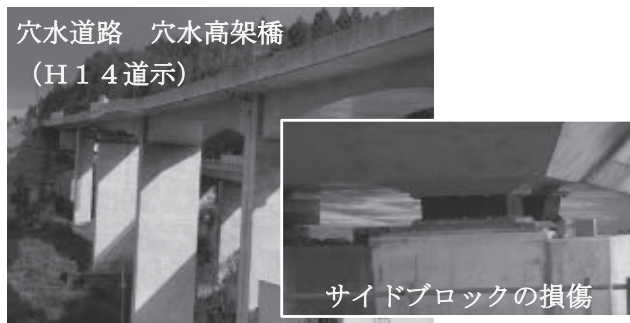
そして、耐震設計基準が大きく変わった兵庫県南部地震以後に設計された橋の本体は概ね軽微な被害に留まっており、基準の改定で対応が取られてきた橋脚のせん断破壊などは見られなかった（図一 4）。一方、周辺盛土や堤防の変状に伴って橋台に異常変位が残留する例が散見され、本復旧の対応の遅れにつながる可能性が懸念された（図一 5）。

図一 4 新しい基準の橋の損傷例

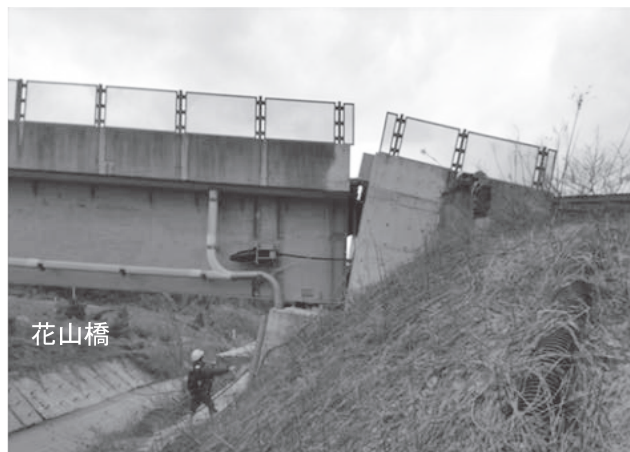
図一 5 地盤からの変位の影響による橋台の被災例

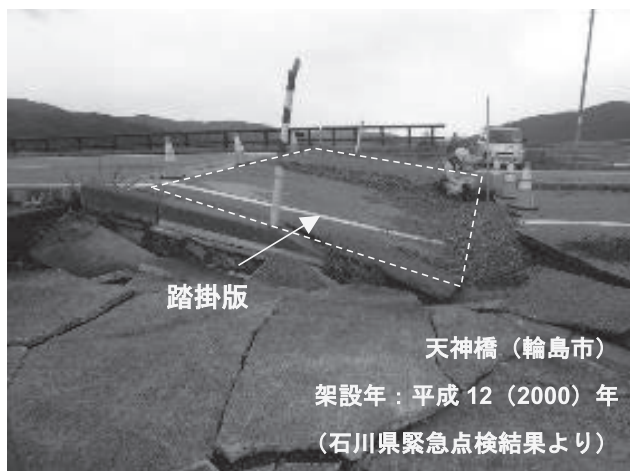
橋台背面について、小規模な段差は多数発生しているが、速やかに機能回復できているものが大半であった。また、平成 8 年道路橋示方書で踏掛版の設置が望ましいとし、平成 24 年道路橋示方書で橋台背面アプローチ部の構造を規定した効果が捉えられた（図一 6）。

図一 6 踏掛版が効果を発揮した例

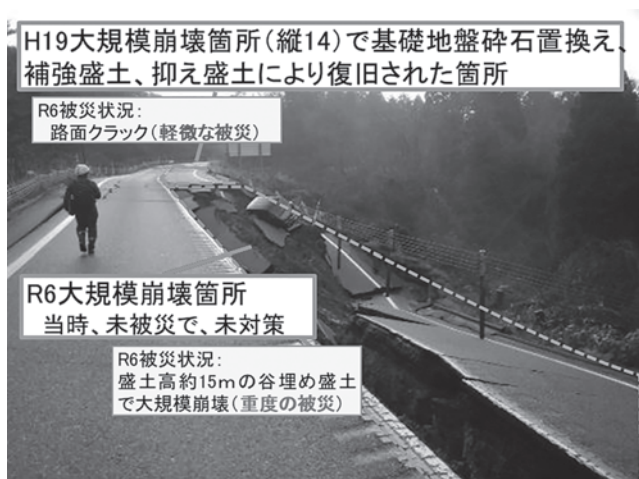
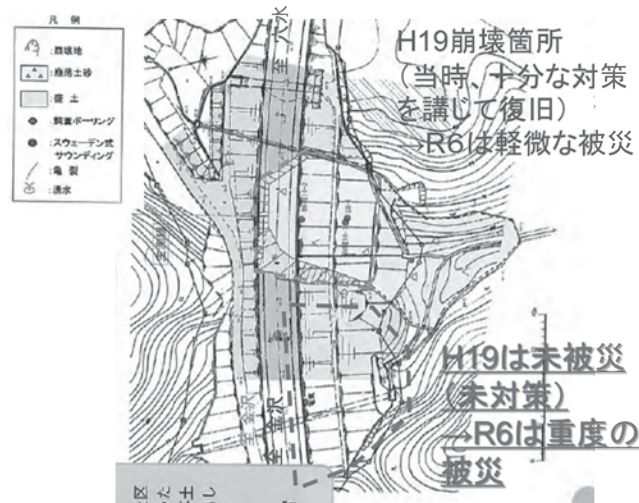
また、平成 19 年能登半島地震で大きく被災し、補強や排水等の対策を講じた盛土は、被害がほぼ軽微であった。一方、平成 19 年の地震で被災がない箇所でも、水が集まりやすい沢埋めの高盛土は、大きな被害が生

じている（図—8）。

図—8 能越道（盛土）のH19被災とR6被災の状況

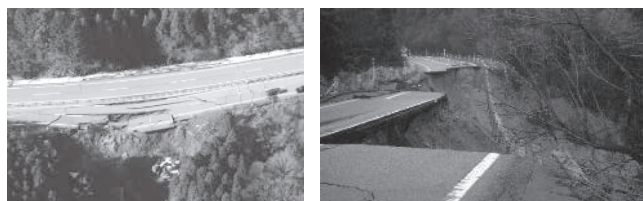
更に、車線数（盛土幅）が大きいほど交通機能の全損失には至りにくい傾向が見受けられ、2車線区間（21 km）の崩落した盛土16箇所のうち交通機能全損失は9件に対し、4車線区間（6 km）の崩落した盛土5箇所のうち交通機能全損失はなかった（図—9）。

図—9 4車線区間（左）と2車線区間（右）の被災状況

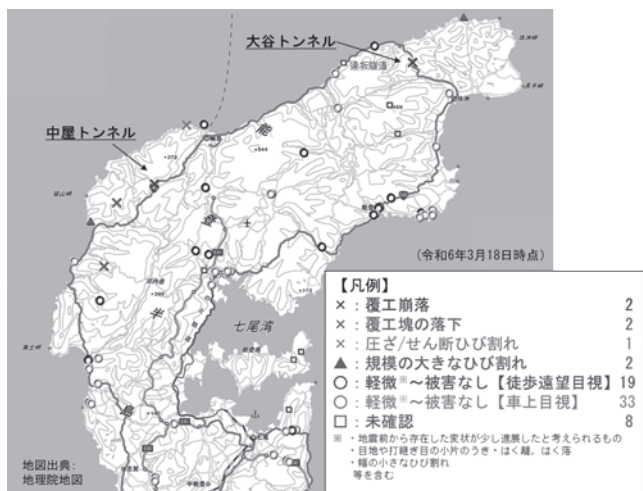
石川県内（震度6弱以上）のトンネル67箇所のうち専門調査を26箇所行い、規模が特に大きな損傷（覆工の崩落）は2箇所であった。その他は、覆工塊の落下が2箇所、圧ざやせん断ひび割れが1箇所、大規模なひび割れが2箇所であった（図—10）。

図—10 トンネルの被害状況（専門調査結果）

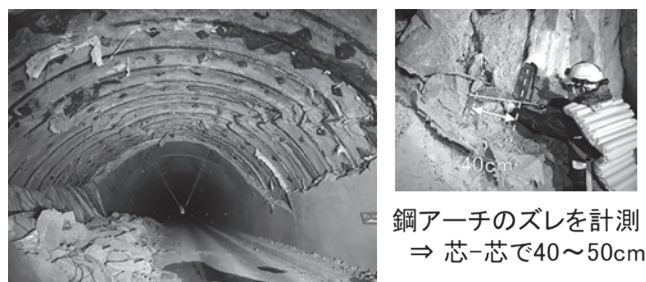
図—11 トンネルの被害状況（専門調査結果）

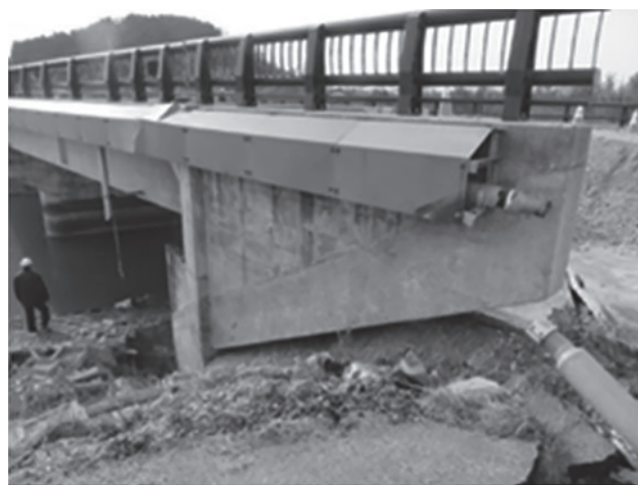
図—12 橋台背面部の損傷で抵抗特性が変化した事例

続発する地震により、橋梁の重要な機能の損失が起り得ることから、現行基準に規定のない「続発する

地震」を加える（図—12）。

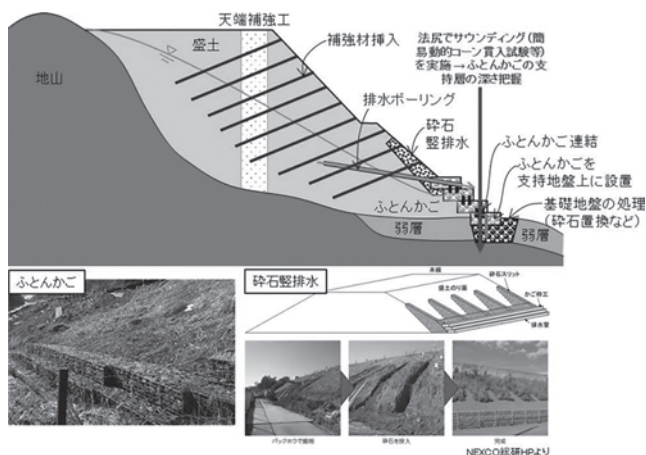
図—13 盛土排水対策の事例

- ・道路土工構造物の設計における「計画」時の配慮事項の明確化
- ・「不確実性」及び「設計の前提条件と異なる場合」の対応方針の明確化
- ・基準解説、指針、便覧等の記載の充実（図—13）
