地震により被災した RC ラーメン橋台の ジャッキアップと軌道復旧

草野 英明

2022年3月16日に発生した福島県沖地震(M7.4)にて、東北新幹線福島・白石蔵王間に建設されていたRCラーメン橋台の下層柱は、軸方向鉄筋が露出変形するほどの損傷を受けた。そこで、被災状況の確認および復旧方法の検討が行われた結果、橋台とPC桁下部に仮受けベント設備を構築し、2,000 kN級鉛直ジャッキ20台および水平移動ジャッキを用いて、所定の位置へ復旧することとされた。その結果、残存していた柱の抵抗が想定以上に大きく、仮受けベントの耐力が計画値を超えることが懸念されたため、残留変位を残したまま軌道工事にて復旧することとなった。復旧方法は、スラブ上の路盤コンクリートのかさ上げ量を調整することで、軌道を所定の位置と高さへ復旧することとなり、同年4月14日の早朝に新幹線の運行を再開した。

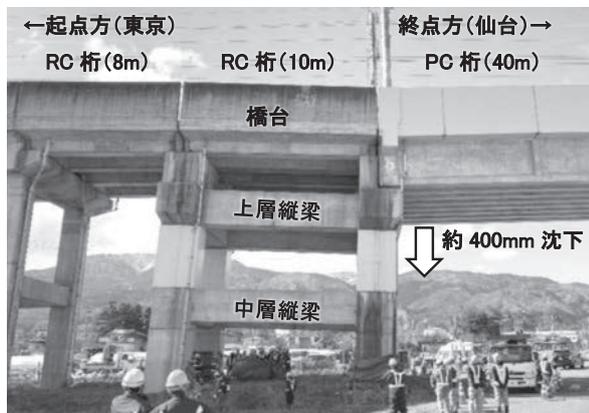
(a) 橋台損傷状況 (全体)

橋台および軌道の損傷状況を図一2 (a)~(c) に示す。損傷は柱と中層梁に見られ、特に下層柱については、かぶりコンクリートが広範囲に剥落し、軸方向鉄筋の変形、コアコンクリートの損傷が確認された。その損傷によって構造物全体が傾斜し、軌道面で最大約400 mm 程度鉛直沈下し、桁は起点を背にして右側に最大180 mm 程度の水平変位が発生したものと報告されている¹⁾。

橋台は前述の通り、下層柱損傷の影響で橋台全体の沈下や水平方向にずれが生じた。特に終点方下層柱の損傷が確認されたことから、軸力保持機能が低下していると推定された。そのためジャッキアップ等により橋台を所定の位置に戻した後、損傷した部材の補修を行うことで列車荷重を支持する計画が採用された。

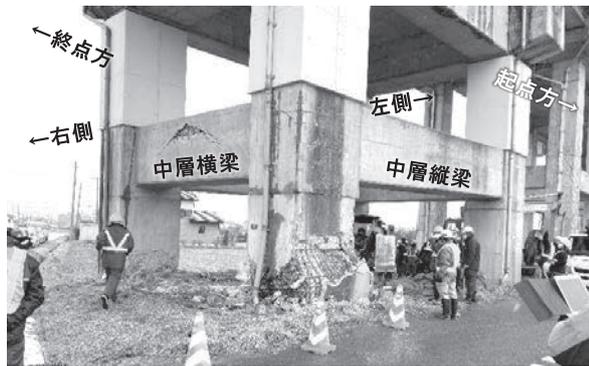
(b) 橋台損傷状況 (下層柱)

PC桁および橋台に作用する荷重を仮受けベントに受け替えた後、橋台終点方下層柱の変形した軸方向鉄筋を切断した。これは、ジャッキアップを行う際に油圧ジャッキへ作用する荷重の低減を目的としている。

ジャッキアップ施工後、損傷した下層柱の復旧を実施した。復旧方法は、以下の順番で行った。

- ① 損傷したコアコンクリートの撤去
- ② 軸方向鉄筋の台直し
- ③ 上下の既存軸方向鉄筋と新たな鉄筋のフレア溶接による接続
- ④ 帯鉄筋の再配置
- ⑤ 無収縮モルタルの打設
- ⑥ 鋼板巻きによる耐震補強

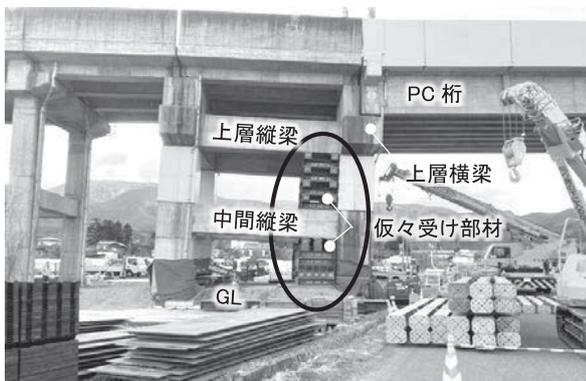
図-5 仮々受け工（沈下防止）設置完了

橋台終点方のPC桁直下には、県道46号線が交差している。終点方下層柱の損傷の大きさから、余震等によってPC桁および橋台の更なる沈下や水平移動の進行による県道46号線への影響が懸念された。

そこで、図一5に示す通り、GL~中層縦梁間および中層縦梁~上層縦梁間に対して山留材を井桁に組み合わせ合わせた仮々受け工を設置し、それ以上の沈下を防止することにした。

なお、仮々受け工の設置期間は、PC桁の荷重を仮受けベントにて受け替えるまでとした。

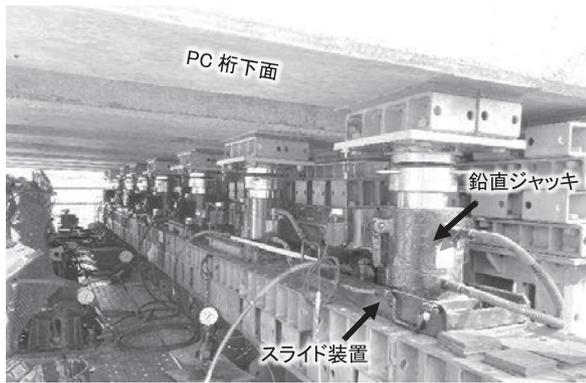
(a) 油圧ジャッキ配置状況 (PC 桁) 2,000 kN 級 8 台

ジャッキアップ開始後、油圧ジャッキの荷重は計画通り順調に進捗していたが、扛上量 180 mm を超えた辺りから PC 桁では計画荷重の 8,480 kN、橋台部では 135% に当たる 8,100 kN まで上昇した。その後、慎重に作業を進め、205 mm まで扛上することができたが、これ以上進めると他の部材に悪影響が生じることが懸念されたため、それ以降のジャッキアップ作業を中止し、水平方向へのスライド工程に移行することとした。

仮受けベント構築後、図-6 (a), (b) に示す通り、橋台上層横梁の下部およびPC桁の下部に対して2,000 kN級の油圧ジャッキ20台を配置した。

油圧ジャッキの配置完了後は、油圧装置および油圧ジャッキのストローク管理用のリニアエンコーダーを設置した。その後、PC桁および橋台の計画荷重の100% (PC桁:8,480 kN・橋台:6,000 kN) を油圧ジャッキに載荷し、全荷重を仮受けベントにて受け替えた。

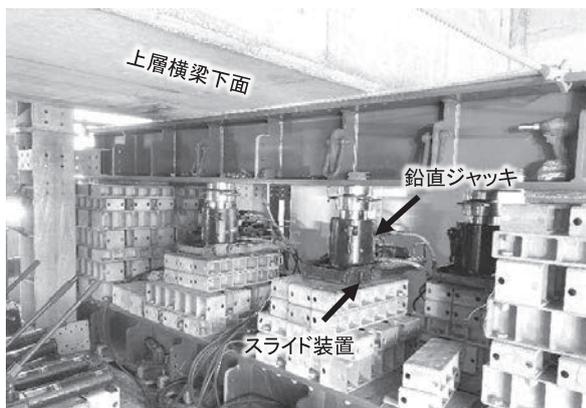
(b) 油圧ジャッキ配置状況 (橋台) 2,000 kN 級 12 台

なお、ジャッキアップの荷重増加の原因は、橋台起点方の下層柱に想定を上回る抵抗力が生じたためと推察されている。

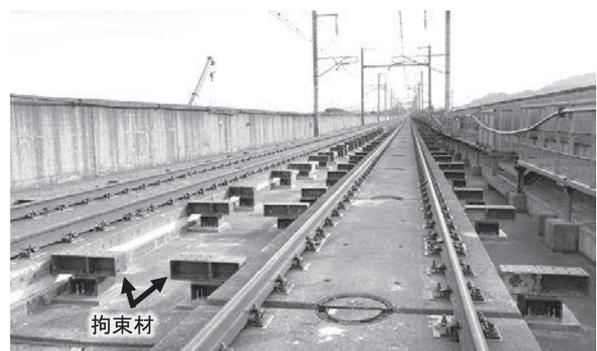
写真—7 仮軌道復旧状況

この結果、橋台は鉛直方向に 150 mm の沈下および、水平方向に 80 mm (起点を背にして右側) の残留変位を残す結果となり、この状態で軌道側へ引き渡

軌道の復旧方法は、図—10に示す通り、レールおよびスラブ版を一時撤去し、既存の路盤コンクリート上に新たな路盤コンクリートを打設して、かさ上げすることで所定の位置にレールを復旧した。なお、スラブ版の位置を固定する突起コンクリートも破損していたため、応急処置として山留材による拘束材を取り付けた。
