## 14. 長岡市古志東竹沢における緊急排水対応

(16・10・23新潟県中越地震)

北陸地方整備局北陸技術事務所〇機械課長 本間政幸  
機械課整備係長 笠原邦昭

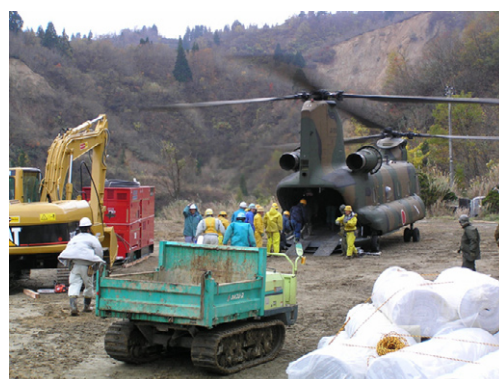
地震後山古志村内の道路は至る所で寸断され、緊急排水対応に必要な建設機械等は自衛隊大型ヘリ輸送（輸送最大重量6 t）手段しかなく、現場で使用できる建設機械等が制限された。

現地で使用された建設機械は最初にミニクレーン(重量約3.2 t)が輸送された。それを使って次に分解されて輸送されたクローラクレーン(重量約7.3 t)を組立、さらに分解されて輸送された油圧ショベル0.4～0.5m3級が現場で順次組立られ排水路の掘削、排水ポンプの設営に使用された。

写真－1 自衛隊大型ヘリで輸送されたミニクローラックと組立が完了し稼働中の油圧ショベル

- ① 建設機械の導入機種・タイミングが重要。
- ② 自衛隊大型ヘリ 6 t吊りは吊り試験が必要。
- ③ 民間のヘリ 3 tは調達が比較的容易に可能。

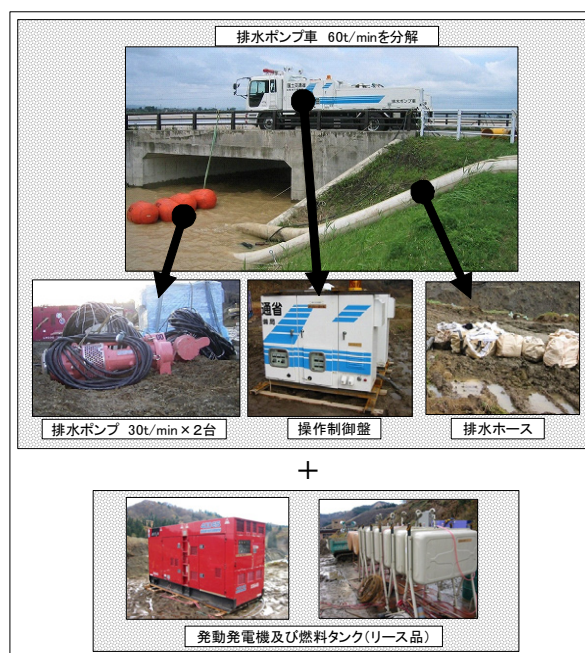
排水に用いたポンプは、国土交通省が全国に保有する排水ポンプ車7台を緊急に分解し、自衛隊大型ヘリにて輸送した。排水ポンプ車は通常トラックのエンジン動力で発電し、操作盤ユニットと一体で車載されているため、操作盤の分解梱包とポンプ・ホースの梱包を行い、車両から取外しができない発動発電機と簡易燃料タンクをリース調達した。国土交通省では排水ポンプ車を分解して現地に投入するのは初めての経験で想定外の使用が行われた。（図－4）

図－4 緊急排水に使用された排水ポンプ車他

- ① 排水ポンプ車の分解対応の迅速化を図る。
- ② ヘリ輸送に対応したポンプ車の対応。
- ③ 想定外使用を構想しておく。

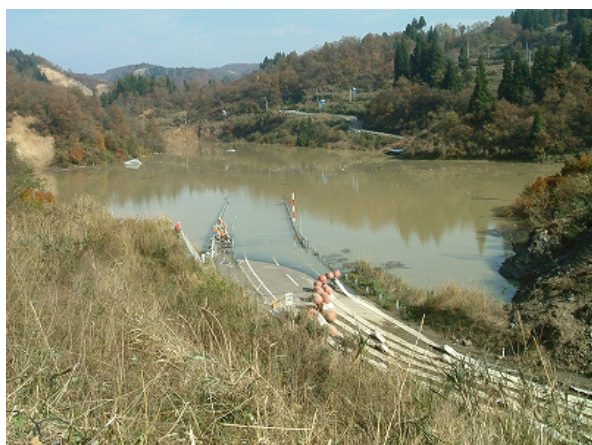
国土交通省が東竹沢で使用した排水ポンプは、堤防での排水を想定しているもので設計上全揚程が8mである。また緊急排水路で下流へ安全に送水するため約250mの排水ホース延長が必要となったことから排水ポンプはEL154.00付近の道路上に設置され、水位の上昇によりポンプが運転する体制がとられ6台のポンプが据付けられた。（写真－2）

写真－2 水位の上昇前に据付けられた排水ポンプ

- ① 揚程、損失を加味したポンプ性能を把握。
- ② 待受け、水位上昇運転による影響を想定。

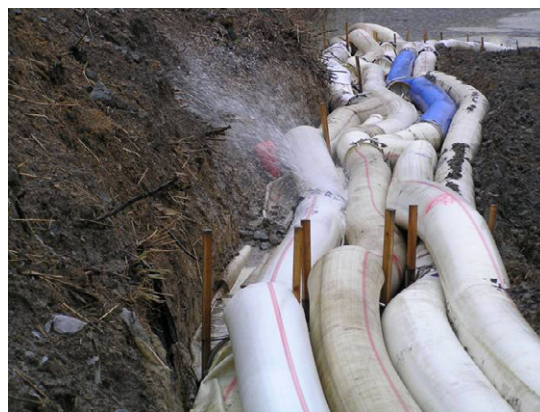
緊急排水路の底部幅は当初2mで掘削され、そこにポンプ6台分のホースφ400mmが積重なった状態で設置された。幅2mに収められたホースは約250mにもおよびポンプ通水後は蛇行と上下逆転となり絡まった状況で排水運転された。

運転後も、排水ホースのトラブルで排水ポンプの停止・再運転が繰り返される度にホースの蛇行と上下逆転による絡みが進行し、緊急排水路内で圧迫された排水ホースは固定杭、針金、ホースの接続金具による接触により損傷を受けた。（写真－3）

写真－3 緊急排水路に設置されたφ400mm6本のホース

- ① 適切な排水ホースの間隔を確保する。
- ② ホースの直進性、余分な部分の処理。
- ③ ホース固定部分の養生を行う。

- ④ ホースによる長距離排水を避ける。

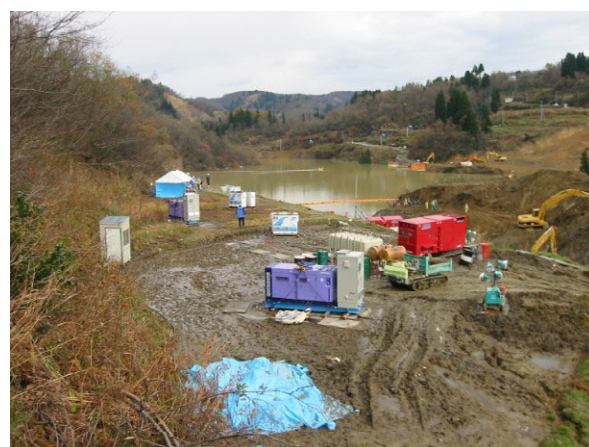
排水ポンプ制御盤、発動発電機の設置場所は排水箇所に近い場所が選定されたが、自衛隊大型ヘリで一方を斜面で囲われた狭隘な平地に投下されるため要求箇所への投下が難しく、点在した状況となってしまった。（写真－4）

また発動発電機及び搬入路周辺は粘性土質のため、降雨時は点検・給油・資材運搬のため泥濘地状態となった。このような状況下で日あたりドラム缶約40本の燃料がクローラダンプにより輸送される他、運搬路整正用の油圧ショベルが作業を行う中、電源ケーブルの損傷と燃料パイプにトラブルが発生し運転停止を引き起こした。

写真－4 田畑に点在した制御盤・発動・燃料タンク

- ① 狭隘箇所でのヘリ輸送着地点の明示。
- ② 電源ケーブル、燃料ホースの敷設、管理。
- ③ 発動発電機、制御盤周辺への立入り制限。

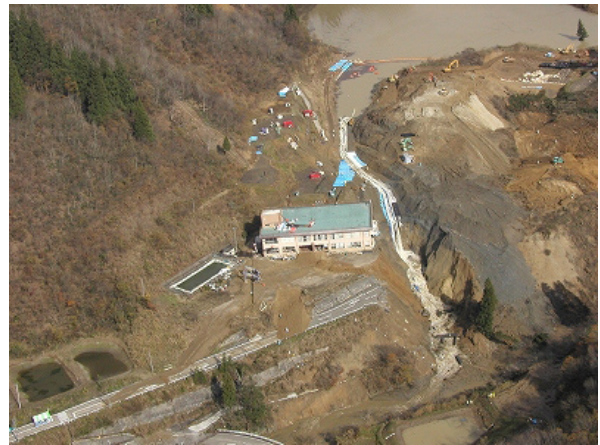
排水開始当初から下流側では排水エネルギーによる小規模な地盤の浸食が確認されていたが、11月15日から地盤の浸食が大きく促進した。このまま排水を継続した場合、さらに地盤の浸食が進み河道閉塞の地滑り土塊まで達することが予測され、隣接する旧東竹沢小学校が崩落、地滑りダムが決壊する恐れが出てきた。ポンプの排水量を低下させる一方で、崩落が続く流末部分ではプラヒューム管で遠方へ排水を試みるが、高低差があるため滝しぶきのような水滴が斜面に当たり、浸食は解消できないため排水ホースを移設することとなった。（写真－5）

写真－5 排水による洗掘で斜面の崩落が進行

- ① 排水先の安全性を確保する。
- ② 高低差がある部分での空中放水は危険。
- ③ 放水箇所の異常予見、監視が必要。

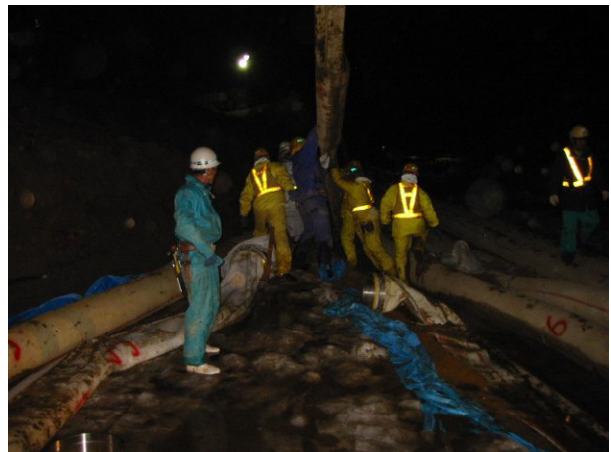
排水ホースの移設は標高の一番高いところで切替を行い、旧東竹沢小学校の中を貫通しグラウンドを経て一気に約40m下の芋川に合流するルートが選定された。排水ホース移設時の地滑りダム水位はEL157.76で、越流水位EL161まで迫る中、時間との闘いが要求された。移設は排水ポンプ6台分を1本ずつ順次進めていく計画で作業が進められた。（写真－6）

写真－6 排水ホース移設作業状況

- ① 切替ポンプとホースの事前確認が必要。
- ② ホース交換ポイント、手順の確認。
- ③ ホース内残水処理方法の検討が必要。

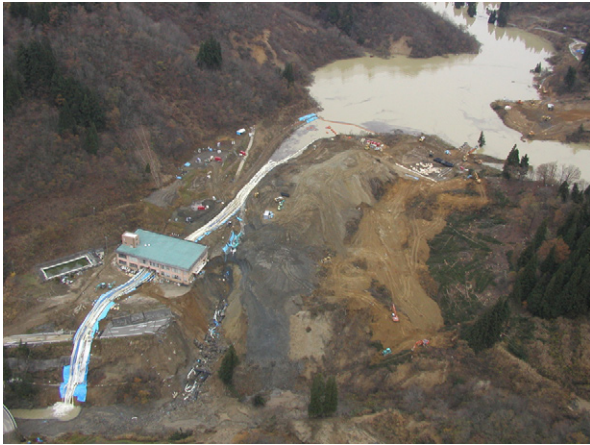
切替部分では前後のホース絡みにより難航した他、ポンプ番号とホース番号の相違によりポンプ停止が手間取るなか、作業開始から翌日にかけて終了することができた。（写真－7）

写真－7 排水ルート切替後の排水状況

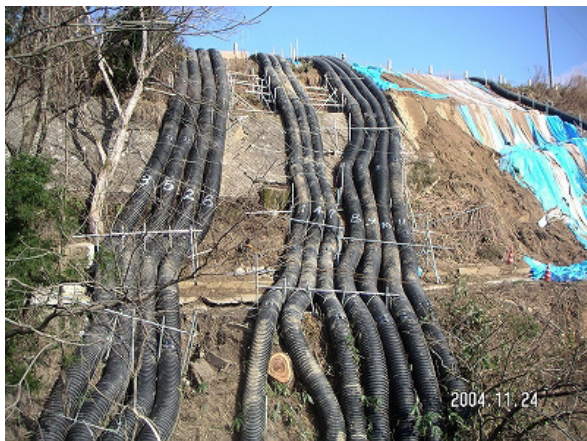
排水ルート切替が完了した11月18日以降水位低下のためポンプのフル運転が期待されたが、迂回ルートでの急激な下り勾配部分とホース末端出口河床部分でホースが激しく暴れ躍動した。

このためホースの損傷軽減と法面の侵食を抑さえるため排水量を制限したが、状況の確認が困難な夜間はさらに排水量を制限したためダム水位の低下が進まなくなりポンプの増設が急ピッチで行われるとともに、下り部分の排水ホースは管路に取替えられた。

管路通水後はホース交換作業が不要となり安全に通水され信頼性が向上した。（写真－8）

写真－8 下り勾配部分では配水管に取替えられた

- ① 下り勾配部分ではホース内の脈動がホース損傷原因となる。
- ② 急勾配部分では管路排水とする。
- ③ 放水は河床で流速を減衰させる。

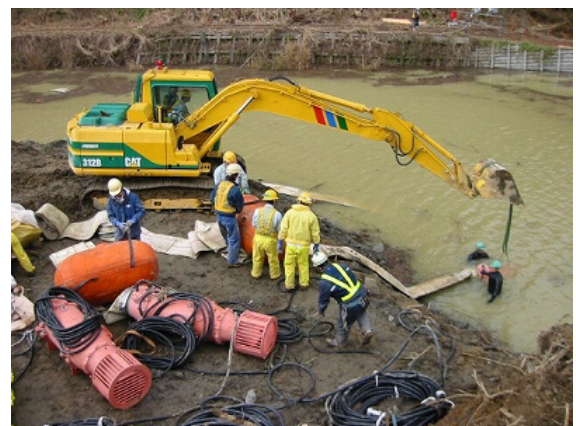
11月16日以降今後の水位上昇に備え排水ポンプが順次増設され、11月18日には合計12台で排水が行われた。既に上流側のダム水位上昇でポンプが据付けられる平坦な場所は無く、油圧ショベルで搬入路と排水ポンプ組立投入ヤードが確保しなければならない条件となっていた。排水ポンプの組立運搬投入には油圧ショベル0.4～0.5m<sup>3</sup>級3台が使用され、ポンプと接続された排水ホース約60mを吊下げながらリレーし、斜面に近接した水中に投入する。投入後潜水土によって吊下げワイヤーが切り離され曳航船によって曳航される。潜水土は曳航時に排水ホースと電源ケーブルの曳航補助を行う。（写真－9）

写真－9 排水ポンプの投入状況

- ① 油圧ショベルによるポンプの投入手順化。
- ② 吊上げ機材の損傷防止に配慮。
- ③ 潜水土の安全対策を確立する。
