17. くい打機の転倒に与える施工現場の支持力要因

(独)労働安全衛生総合研究所 ○玉手 聡
同 上 堀 智仁

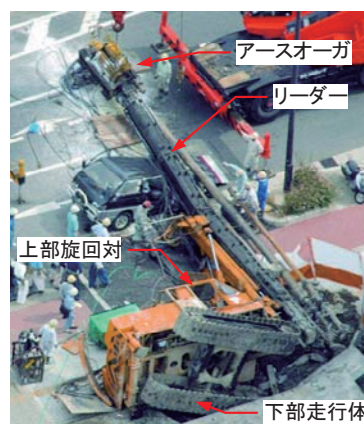
写真1 転倒災害の様子

溝近傍から機体を後退させるとともに、上部を右旋回させて転倒モーメントを減少させた。しかし、機体の傾斜増加は収まらず、転倒に至ったものである。

先にも述べた通りこの地盤では浅層部分にあらかじめ安定処理が施されていた。しかし、機械を移動させた箇所は当該現場の敷地境界付近であった。敷地の外周部にはネットフェンスが設けられていた。このフェンスが安定処理の障害となったために、部分的に地盤の支持力は低い箇所が存在していた。

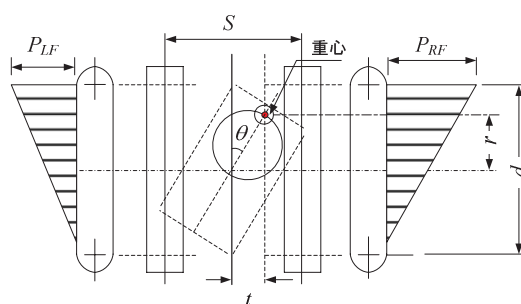
図4 履帯に作用する接地圧 ($r > L/6$ の場合)

この接地圧力の分布は図4に示すとおり上部構造体の旋回角度(θ)によっても変化するため、その計算では別途考慮が必要である⁷⁾。傾斜を開始した当初は上部構造体が前方を向いていたが、転倒直前には右前方約45度に旋回させていた。

本事例では履帯の長手方向に対する作用位置(e)が $\theta=0$ の時に $e > d/6$ となり、圧力分布は三角形となる。一方、 $\theta=45$ の時は $e < d/6$ であり、分布は台形となる。接地圧力の理論分布は図4のような三角形である。以上の検討に基づいて推定した最大接地圧力の値を表6に示す。

本事例の場合では $\theta=45$ 度の場合が $\theta=0$ の場合よりも大きく、履帯接地圧力の最大値は146(kPa)から165(kPa)程度であったと推定された。なお、沈下によって生じる機体傾斜は転倒モーメントを増加させるため、最大接地圧力はさらに大きく生じる場合がある。

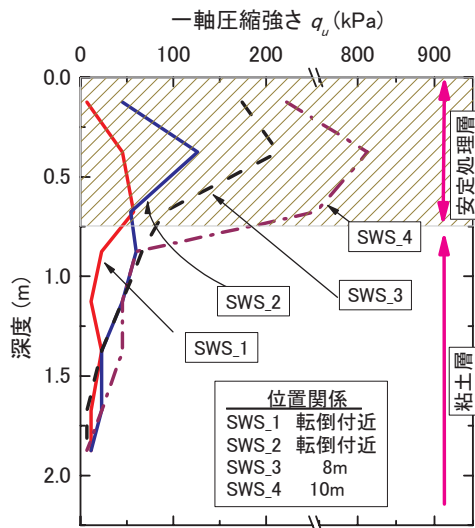
図 5 スウェーデン式サウンディング試験の結果より算出した一軸圧縮強さ (q_u) 分布

図 5 はこの試験結果に基づいて計算した一軸圧縮強さ(q_u)の分布を示す。安定処理が施された浅層部すなわち、地表から深さ 0.75m の q_u は 0.7m 以深のそれに比べて大きな増加が見られる。しかしながら、浅層部の q_u には調査地点の違いによって大きな差が見られる。

転倒付近の SWS_1 および SWS_2 による q_u は、SWS_3 および SWS_4 のそれに比べ小さく、重機を支持できない強さであった。これはセメント安定処理の深さが予定よりも浅くまた、敷地境界部は囲いフェンスが障害となって不十分な処理状態であったためである。転倒はこの境界付近で発生しており、安定処理における施工上の問題も明らかになった。
